文化財等建造物蟻害・腐朽検査報告書

検査物件名 登録有形文化財 旧鱒坂家住宅主屋

所在地 鹿児島県南さつま市加世田武田17830-1

検査実施日 平成29年3月25日

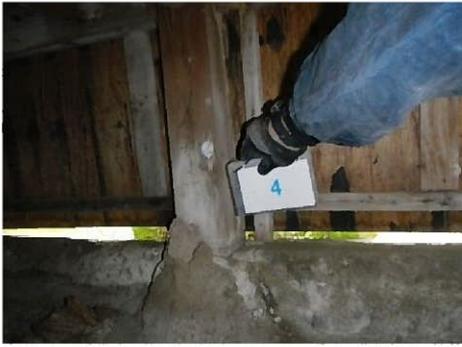
蟻害	なし・進行中・ 古い ・被害材の転用・不明
		腐朽	なし ・進行中・古い・被害材の転用・不明
		虫害	なし ・進行中・古い・被害材の転用・不明
		カビ	なし ・進行中・古い・被害材の転用・不明
		その他・特記事項	
4-2

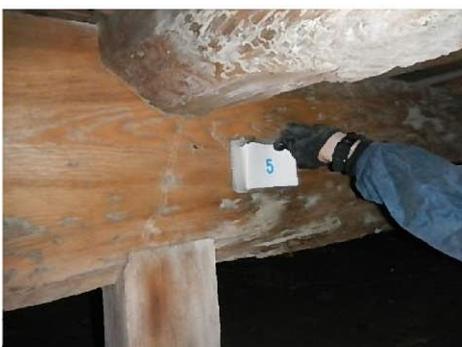
蟻害	なし・進行中・ 古い ・被害材の転用・不明
		腐朽	なし ・進行中・古い・被害材の転用・不明
		虫害	なし ・進行中・古い・被害材の転用・不明
		カビ	なし ・進行中・古い・被害材の転用・不明
		その他・特記事項

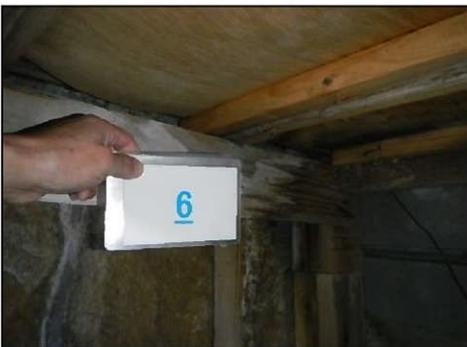
蟻害	なし・進行中・古い・被害材の転用・不明
		腐朽	なし・進行中・古い・被害材の転用・不明
		虫害	なし・進行中・古い・被害材の転用・不明
		カビ	なし・進行中・古い・被害材の転用・不明
		その他・特記事項 水漏れ跡アリ	
6-2

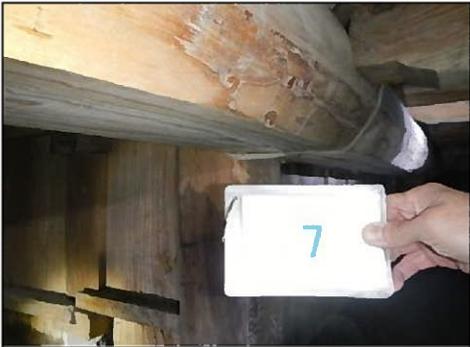
蟻害	なし・進行中 古い ・被害材の転用・不明
		腐朽	なし ・進行中・古い・被害材の転用・不明
		虫害	なし ・進行中・古い・被害材の転用・不明
		カビ	なし ・進行中・古い・被害材の転用・不明
		その他・特記事項	
7-2

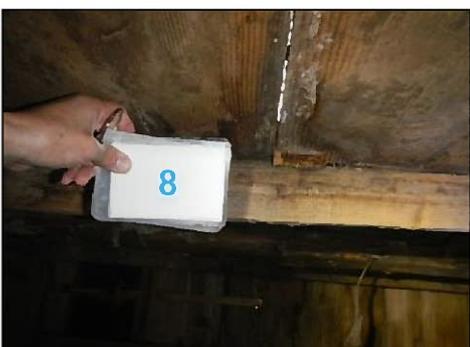
蟻害	なし ・進行中・古い・被害材の転用・不明
		腐朽	なし・進行中 古い ・被害材の転用・不明
		虫害	なし ・進行中・古い・被害材の転用・不明
		カビ	なし ・進行中・古い・被害材の転用・不明
		その他・特記事項	
8-2

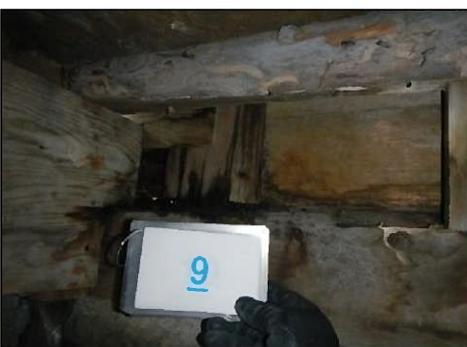
蟻害	なし・進行中・ 古い ・被害材の転用・不明
		腐朽	なし ・進行中・古い・被害材の転用・不明
		虫害	なし・進行中・ 古い ・被害材の転用・不明
		カビ	なし ・進行中・古い・被害材の転用・不明
		その他・特記事項	
9-2

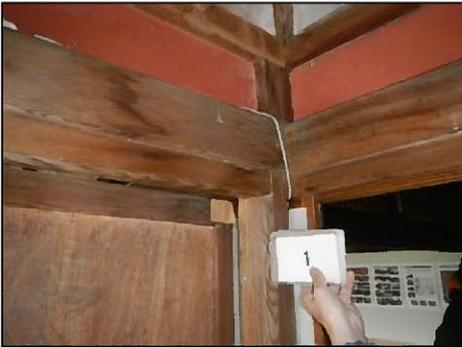
蟻害	なし・進行中 古い ・被害材の転用・不明
		腐朽	なし 進行中・古い・被害材の転用・不明
		虫害	なし 進行中・古い・被害材の転用・不明
		カビ	なし 進行中・古い・被害材の転用・不明
		その他・特記事項	
1-2

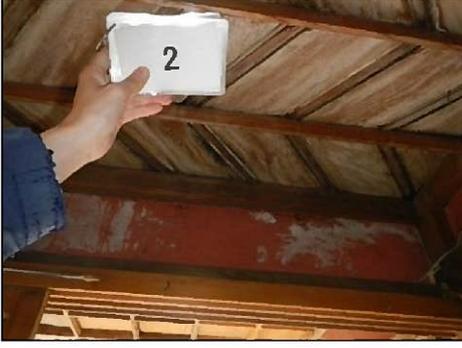
蟻害	なし 進行中・古い・被害材の転用・不明
		腐朽	なし・進行中 古い ・被害材の転用・不明
		虫害	なし 進行中・古い・被害材の転用・不明
		カビ	なし 進行中・古い・被害材の転用・不明
		その他・特記事項	
3

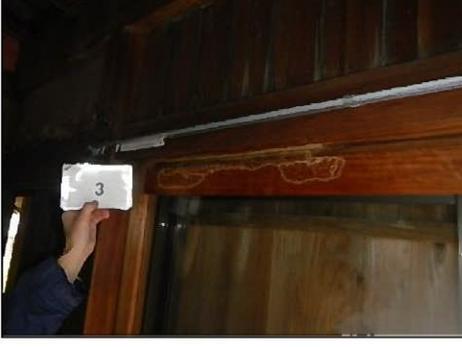
蟻害	なし・進行中 古い ・被害材の転用・不明
		腐朽	なし 進行中・古い・被害材の転用・不明
		虫害	なし 進行中・古い・被害材の転用・不明
		カビ	なし 進行中・古い・被害材の転用・不明
		その他・特記事項

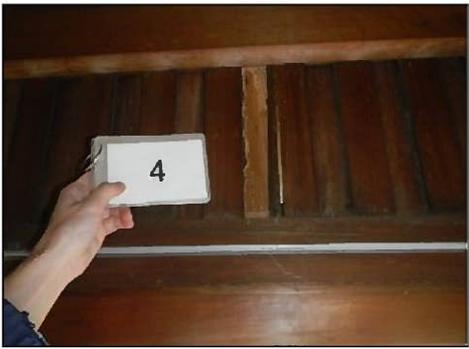
蟻害	なし・進行中・ 古い ・被害材の転用・不明
		腐朽	なし ・進行中・古い・被害材の転用・不明
		虫害	なし ・進行中・古い・被害材の転用・不明
		カビ	なし ・進行中・古い・被害材の転用・不明
		その他・特記事項	
5

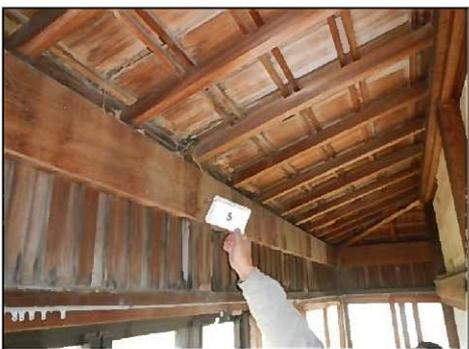
蟻害	なし・進行中・ 古い ・被害材の転用・不明
		腐朽	なし・進行中・ 古い ・被害材の転用・不明
		虫害	なし ・進行中・古い・被害材の転用・不明
		カビ	なし ・進行中・古い・被害材の転用・不明
		その他・特記事項	
5-2

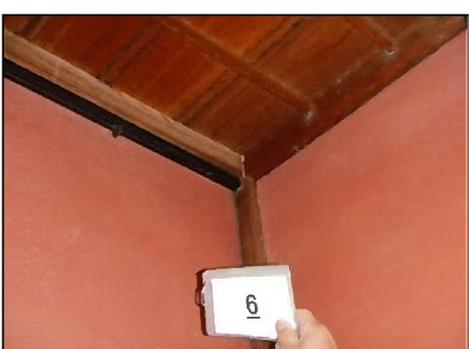
蟻害	なし・進行中・ 古い ・被害材の転用・不明
		腐朽	なし ・進行中・古い・被害材の転用・不明
		虫害	なし ・進行中・古い・被害材の転用・不明
		カビ	なし ・進行中・古い・被害材の転用・不明
		その他・特記事項

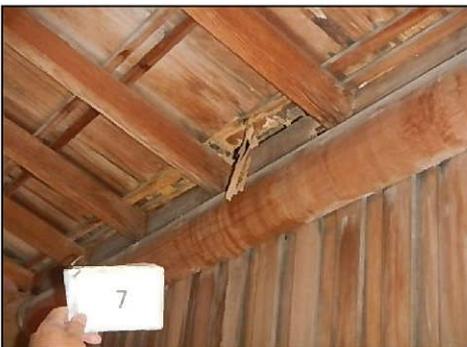
蟻害	なし・進行中・ 古い ・被害材の転用・不明
		腐朽	なし ・進行中・古い・被害材の転用・不明
		虫害	なし ・進行中・古い・被害材の転用・不明
		カビ	なし ・進行中・古い・被害材の転用・不明
		その他・特記事項	
8

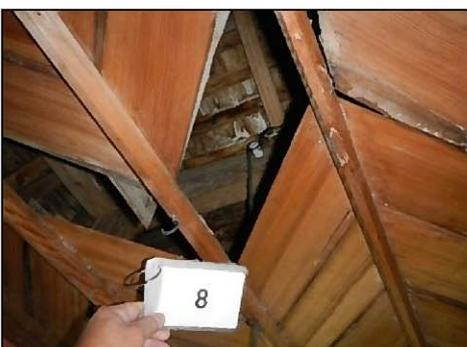
蟻害	なし・進行中・ 古い ・被害材の転用・不明
		腐朽	なし・進行中・ 古い ・被害材の転用・不明
		虫害	なし ・進行中・古い・被害材の転用・不明
		カビ	なし ・進行中・古い・被害材の転用・不明
		その他・特記事項	
8-2

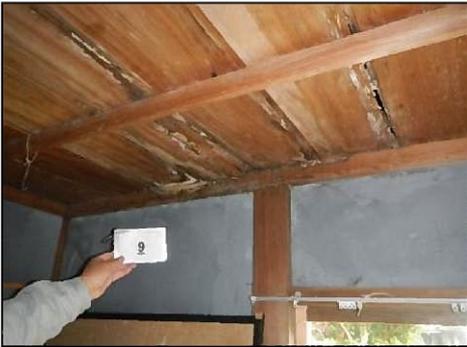
蟻害	なし・進行中 古い ・被害材の転用・不明
		腐朽	なし・進行中 古い ・被害材の転用・不明
		虫害	なし ・進行中・古い・被害材の転用・不明
		カビ	なし ・進行中・古い・被害材の転用・不明
		その他・特記事項	
9-2

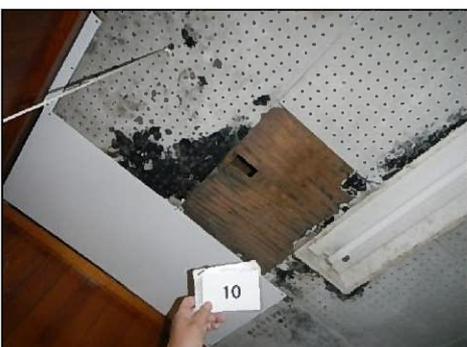
蟻害	なし ・進行中・古い・被害材の転用・不明
		腐朽	なし・進行中 古い ・被害材の転用・不明
		虫害	なし ・進行中・古い・被害材の転用・不明
		カビ	なし・進行中 古い ・被害材の転用・不明
		その他・特記事項	
11

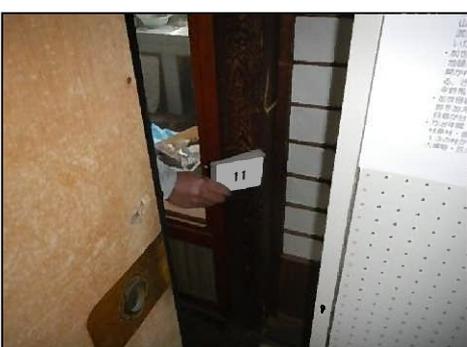
蟻害	なし・進行中 古い ・被害材の転用・不明
		腐朽	なし ・進行中・古い・被害材の転用・不明
		虫害	なし ・進行中・古い・被害材の転用・不明
		カビ	なし ・進行中・古い・被害材の転用・不明
		その他・特記事項

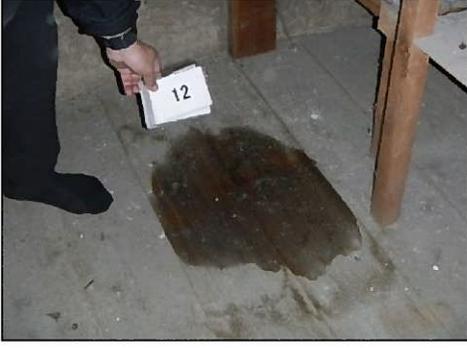
蟻害	なし 進行中・古い・被害材の転用・不明
		腐朽	なし 進行中・古い・被害材の転用・不明
		虫害	なし 進行中・古い・被害材の転用・不明
		カビ	なし 進行中・古い・被害材の転用・不明
		その他・特記事項 雨漏れアリ	
12-2

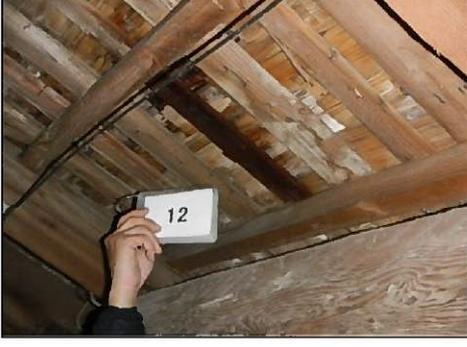
蟻害	なし 進行中・古い・被害材の転用・不明
		腐朽	なし 進行中・古い・被害材の転用・不明
		虫害	なし 進行中・古い・被害材の転用・不明
		カビ	なし 進行中・古い・被害材の転用・不明
		その他・特記事項 雨漏れ個所

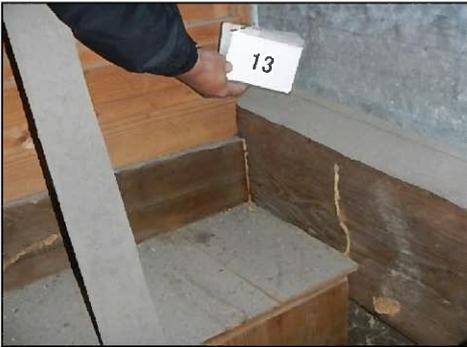
蟻害	なし・進行中 古い ・被害材の転用・不明
		腐朽	なし ・進行中・古い・被害材の転用・不明
		虫害	なし ・進行中・古い・被害材の転用・不明
		カビ	なし ・進行中・古い・被害材の転用・不明
		その他・特記事項	
13-2

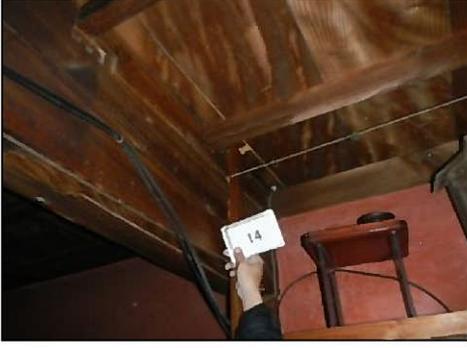
蟻害	なし・進行中 古い ・被害材の転用・不明
		腐朽	なし ・進行中・古い・被害材の転用・不明
		虫害	なし ・進行中・古い・被害材の転用・不明
		カビ	なし ・進行中・古い・被害材の転用・不明
		その他・特記事項	
14-2

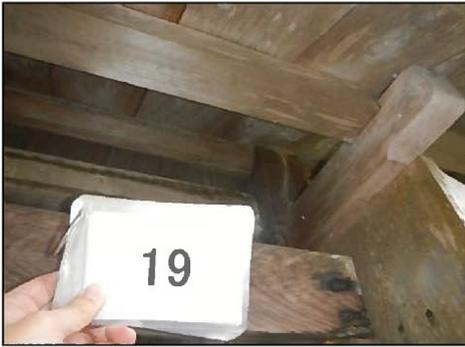
蟻害	なし・進行中・ 古い ・被害材の転用・不明
		腐朽	なし ・進行中・古い・被害材の転用・不明
		虫害	なし ・進行中・古い・被害材の転用・不明
		カビ	なし ・進行中・古い・被害材の転用・不明
		その他・特記事項	
19-2

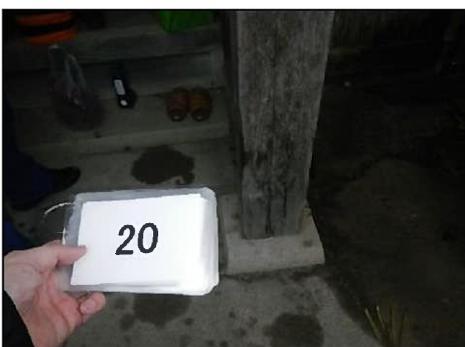
蟻害	なし ・進行中・古い・被害材の転用・不明
		腐朽	なし・進行中・ 古い ・被害材の転用・不明
		虫害	なし ・進行中・古い・被害材の転用・不明
		カビ	なし ・進行中・古い・被害材の転用・不明
		その他・特記事項	
20-2
