## 文化財等建造物蟻害・腐朽検査報告書

検査物件名 登録有形文化財 鮫島 博家住宅主屋

所在地 鹿児島県南さつま市加世田武田17824-1

検査実施日 平成29年3月25日

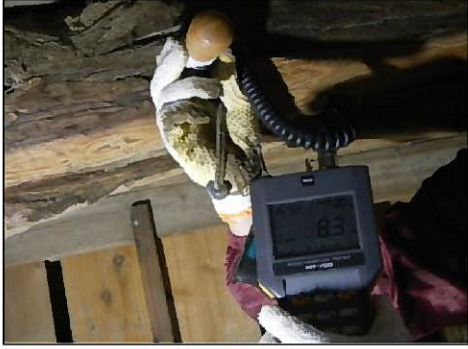
| 写真番号 | 劣化部位 | 劣化の種類と劣化程度 | | 主要被害材に対する措置 |
|---|---|---|---|---|
| 1-2<br><br>含水率<br>[8.3]<br>% | <input type="checkbox"/> 床束<br><input type="checkbox"/> 大引<br><input type="checkbox"/> 根太<br><input type="checkbox"/> 床板<br><input checked="" type="checkbox"/> 土台<br><input type="checkbox"/> その他( ) | 蟻害 | なし・進行中・古い・被害材の転用・不明 | <input type="checkbox"/> 要交換<br><input type="checkbox"/> 要改善<br><input type="checkbox"/> 要経過観察<br><input checked="" type="checkbox"/> 問題なし |
| | <input type="checkbox"/> 蟻道 <input type="checkbox"/> 蟻土 <input checked="" type="checkbox"/> なし | その他 | | |

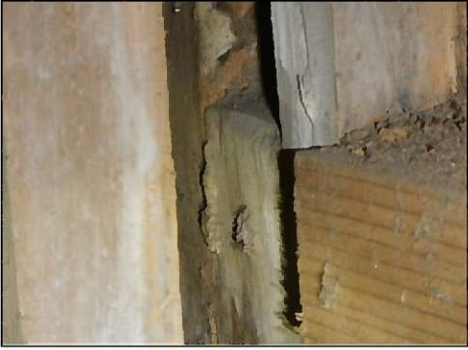
| 写真番号 | 劣化部位 | 劣化の種類と劣化程度 | | 主要被害材に対する措置 |
|---|---|---|---|---|
| 2-2<br><br>含水率<br>[ % ]<br>% | <input checked="" type="checkbox"/> 床束<br><input type="checkbox"/> 大引<br><input type="checkbox"/> 根太<br><input type="checkbox"/> 床板<br><input type="checkbox"/> 土台<br><input type="checkbox"/> その他( ) | 蟻害 | なし・進行中・古い・被害材の転用・不明 | <input type="checkbox"/> 要交換<br><input type="checkbox"/> 要改善<br><input type="checkbox"/> 要経過観察<br><input checked="" type="checkbox"/> 問題なし |
| | <input type="checkbox"/> 蟻道 <input checked="" type="checkbox"/> 蟻土 <input type="checkbox"/> なし | その他 | | |

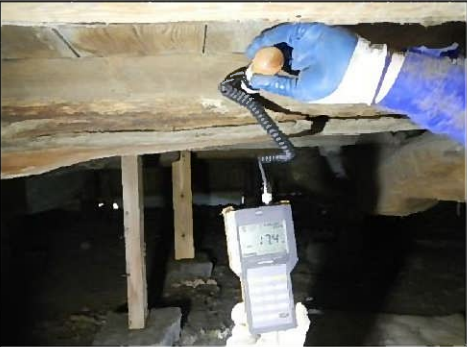
| 写真番号 | 劣化部位 | 劣化の種類と劣化程度 | | 主要被害材に対する措置 |
|---|---|---|---|---|
| 3-2<br><br>含水率<br>[17.4]<br>% | <input type="checkbox"/> 床束<br><input type="checkbox"/> 大引<br><input checked="" type="checkbox"/> 根太<br><input type="checkbox"/> 床板<br><input type="checkbox"/> 土台<br><input type="checkbox"/> その他( ) | 蟻害 | なし・進行中・古い・被害材の転用・不明 | <input type="checkbox"/> 要交換<br><input type="checkbox"/> 要改善<br><input type="checkbox"/> 要経過観察<br><input checked="" type="checkbox"/> 問題なし |
| | <input type="checkbox"/> 蟻道 <input type="checkbox"/> 蟻土 <input checked="" type="checkbox"/> なし | その他 | | |

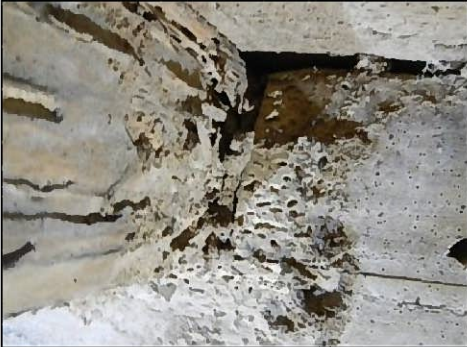
| 写真番号 | 劣化部位 | 劣化の種類と劣化程度 | | 主要被害材に対する措置 |
|---|---|---|---|---|
| 4-2<br><br>含水率<br>[ % ]<br>% | <input type="checkbox"/> 床束<br><input type="checkbox"/> 大引<br><input checked="" type="checkbox"/> 根太<br><input type="checkbox"/> 床板<br><input type="checkbox"/> 土台<br><input type="checkbox"/> その他( ) | 蟻害 | なし・進行中・古い・被害材の転用・不明 | <input type="checkbox"/> 要交換<br><input type="checkbox"/> 要改善<br><input checked="" type="checkbox"/> 要経過観察<br><input type="checkbox"/> 問題なし |
| | <input type="checkbox"/> 蟻道 <input checked="" type="checkbox"/> 蟻土 <input type="checkbox"/> なし | その他 | | |

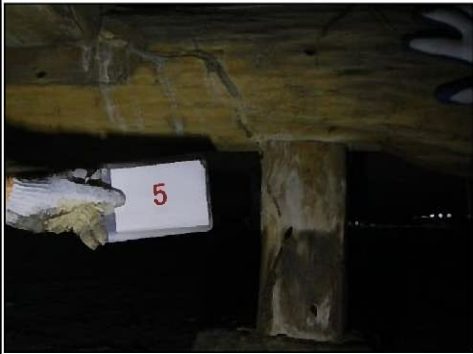
| 写真番号 | 劣化部位の写真 | 劣化の種類と劣化程度 | |
|---|---|---|---|
| 5 | | 蟻害 | なし・進行中・ <b>古い</b> ・被害材の転用・不明 |
| | | 腐朽 | <b>なし</b> ・進行中・古い・被害材の転用・不明 |
| | | 虫害 | なし・進行中・ <b>古い</b> ・被害材の転用・不明 |
| | | カビ | <b>なし</b> ・進行中・古い・被害材の転用・不明 |

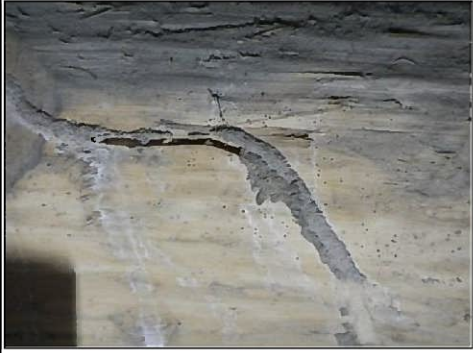
| 写真番号 | 劣化部位 | 劣化の種類と劣化程度 | | 主要被害材に対する措置 |
|---|---|---|---|---|
| 5-2<br><br>含水率<br>[ % ]<br>% | <input type="checkbox"/> 床束<br><input type="checkbox"/> 大引<br><input type="checkbox"/> 根太<br><input type="checkbox"/> 床板<br><input checked="" type="checkbox"/> 土台<br><input type="checkbox"/> その他( ) | 蟻害 | なし・進行中・古い・被害材の転用・不明 | <input type="checkbox"/> 要交換<br><input type="checkbox"/> 要改善<br><input type="checkbox"/> 要経過観察<br><input checked="" type="checkbox"/> 問題なし |
| | <input checked="" type="checkbox"/> 蟻道 <input type="checkbox"/> 蟻土 <input type="checkbox"/> なし | その他 | | |

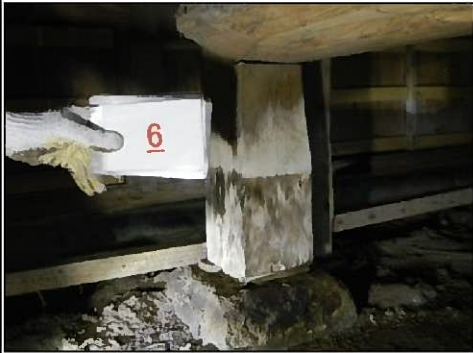
| 写真番号 | 劣化部位の写真 | 劣化の種類と劣化程度 | |
|---|---|---|---|
| 6 | | 蟻害 | <b>なし</b> ・進行中・古い・被害材の転用・不明 |
| | | 腐朽 | <b>なし</b> ・進行中・古い・被害材の転用・不明 |
| | | 虫害 | <b>なし</b> ・進行中・古い・被害材の転用・不明 |
| | | カビ | <b>なし</b> ・進行中・古い・被害材の転用・不明 |

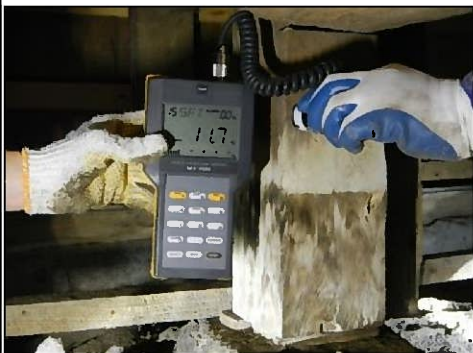
| 写真番号 | 劣化部位 | 劣化の種類と劣化程度 | | 主要被害材に対する措置 |
|---|---|---|---|---|
| 6-2<br><br>含水率<br>[11.7]<br>% | <input checked="" type="checkbox"/> 床束<br><input type="checkbox"/> 大引<br><input type="checkbox"/> 根太<br><input type="checkbox"/> 床板<br><input type="checkbox"/> 土台<br><input type="checkbox"/> その他( ) | 蟻害 | <u>なし</u> ・進行中・古い・被害材の転用・不明 | <input type="checkbox"/> 要交換<br><input type="checkbox"/> 要改善<br><input type="checkbox"/> 要経過観察<br><input checked="" type="checkbox"/> 問題なし |
| | | 腐朽 | <u>なし</u> ・進行中・古い・被害材の転用・不明 | |
| | | 虫害 | <u>なし</u> ・進行中・古い・被害材の転用・不明 | |
| | | カビ | <u>なし</u> ・進行中・古い・被害材の転用・不明 | |
| | <input type="checkbox"/> 蟻道 <input type="checkbox"/> 蟻土 <input checked="" type="checkbox"/> なし | その他 | | |

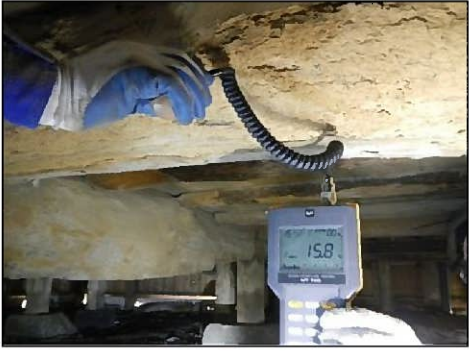
| 写真番号 | 劣化部位 | 劣化の種類と劣化程度 | | 主要被害材に対する措置 |
|---|---|---|---|---|
| 7-2<br><br>含水率<br>[15.8]<br>% | <input type="checkbox"/> 床束<br><input checked="" type="checkbox"/> 大引<br><input type="checkbox"/> 根太<br><input type="checkbox"/> 床板<br><input type="checkbox"/> 土台<br><input type="checkbox"/> その他( ) | 蟻害 | <u>なし</u> ・進行中・古い・被害材の転用・不明 | <input type="checkbox"/> 要交換<br><input type="checkbox"/> 要改善<br><input checked="" type="checkbox"/> 要経過観察<br><input type="checkbox"/> 問題なし |
| | | 腐朽 | なし・進行中・ <u>古い</u> ・被害材の転用・不明 | |
| | | 虫害 | なし・進行中・ <u>古い</u> ・被害材の転用・不明 | |
| | | カビ | <u>なし</u> ・進行中・古い・被害材の転用・不明 | |

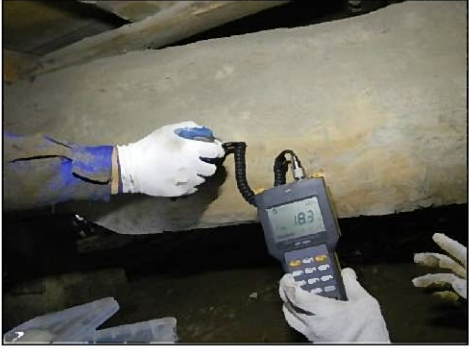
| 写真番号 | 劣化部位 | 劣化の種類と劣化程度 | | 主要被害材に対する措置 |
|---|---|---|---|---|
| 8-2<br><br>含水率<br>[18.3]<br>% | <input type="checkbox"/> 床束<br><input type="checkbox"/> 大引<br><input type="checkbox"/> 根太<br><input type="checkbox"/> 床板<br><input checked="" type="checkbox"/> 土台<br><input type="checkbox"/> その他( ) | 蟻害 | <u>なし</u> ・進行中・古い・被害材の転用・不明 | <input type="checkbox"/> 要交換<br><input type="checkbox"/> 要改善<br><input type="checkbox"/> 要経過観察<br><input checked="" type="checkbox"/> 問題なし |
| | | 腐朽 | <u>なし</u> ・進行中・古い・被害材の転用・不明 | |
| | | 虫害 | <u>なし</u> ・進行中・古い・被害材の転用・不明 | |
| | | カビ | <u>なし</u> ・進行中・古い・被害材の転用・不明 | |

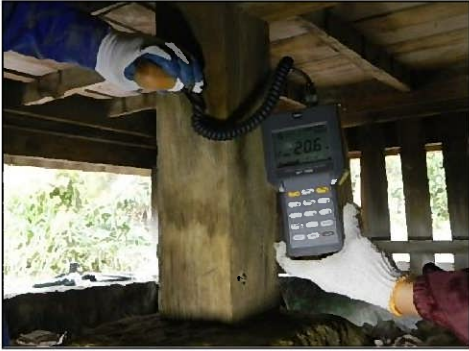
| 写真番号 | 劣化部位 | 劣化の種類と劣化程度 | | 主要被害材に対する措置 |
|---|---|---|---|---|
| 9-2<br><br>含水率<br>[20.6]<br>% | <input checked="" type="checkbox"/> 床束<br><input type="checkbox"/> 大引<br><input type="checkbox"/> 根太<br><input type="checkbox"/> 床板<br><input type="checkbox"/> 土台<br><input type="checkbox"/> その他( ) | 蟻害 | <u>なし</u> ・進行中・古い・被害材の転用・不明 | <input type="checkbox"/> 要交換<br><input type="checkbox"/> 要改善<br><input type="checkbox"/> 要経過観察<br><input checked="" type="checkbox"/> 問題なし |
| | | 腐朽 | <u>なし</u> ・進行中・古い・被害材の転用・不明 | |
| | | 虫害 | <u>なし</u> ・進行中・古い・被害材の転用・不明 | |
| | | カビ | <u>なし</u> ・進行中・古い・被害材の転用・不明 | |

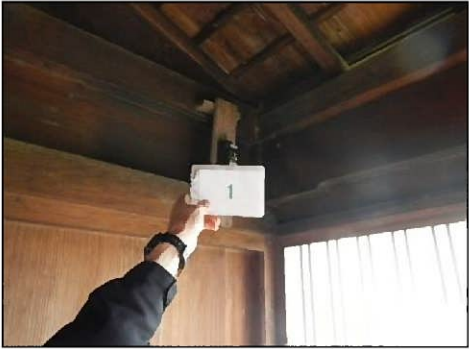
| 写真番号 | 劣化部位の写真 | 劣化の種類と劣化程度 | |
|---|---|---|---|
| 1 | | 蟻害 | なし・進行中 <b>古い</b> ・被害材の転用・不明 |
| | | 腐朽 | <b>なし</b> 進行中・古い・被害材の転用・不明 |
| | | 虫害 | <b>なし</b> 進行中・古い・被害材の転用・不明 |
| | | カビ | <b>なし</b> 進行中・古い・被害材の転用・不明 |

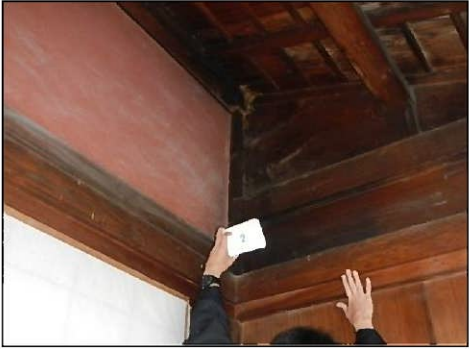
| 写真番号 | 劣化部位の写真 | 劣化の種類と劣化程度 | |
|---|---|---|---|
| 2 | | 蟻害 | なし・進行中 <b>古い</b> ・被害材の転用・不明 |
| | | 腐朽 | <b>なし</b> 進行中・古い・被害材の転用・不明 |
| | | 虫害 | <b>なし</b> 進行中・古い・被害材の転用・不明 |
| | | カビ | <b>なし</b> 進行中・古い・被害材の転用・不明 |

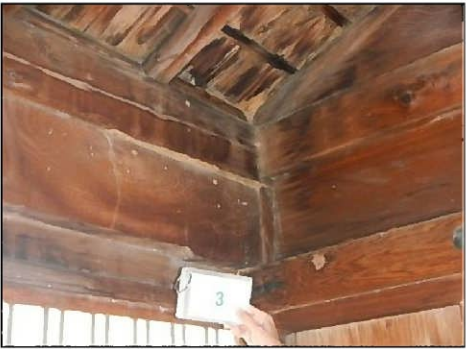
| 写真番号 | 劣化部位の写真 | 劣化の種類と劣化程度 | |
|---|---|---|---|
| 3 | | 蟻害 | なし・進行中 <b>古い</b> ・被害材の転用・不明 |
| | | 腐朽 | <b>なし</b> 進行中・古い・被害材の転用・不明 |
| | | 虫害 | <b>なし</b> 進行中・古い・被害材の転用・不明 |
| | | カビ | <b>なし</b> 進行中・古い・被害材の転用・不明 |

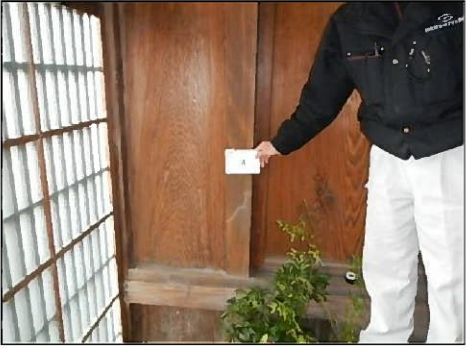
| 写真番号 | 劣化部位の写真 | 劣化の種類と劣化程度 | |
|---|---|---|---|
| 4 | | 蟻害 | なし・進行中 <b>古い</b> ・被害材の転用・不明 |
| | | 腐朽 | <b>なし</b> 進行中・古い・被害材の転用・不明 |
| | | 虫害 | <b>なし</b> 進行中・古い・被害材の転用・不明 |
| | | カビ | <b>なし</b> 進行中・古い・被害材の転用・不明 |

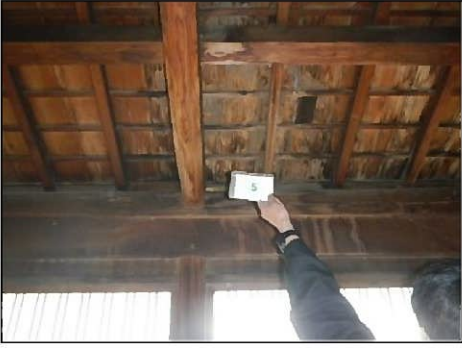
| 写真番号 | 劣化部位の写真 | 劣化の種類と劣化程度 | |
|---|---|---|---|
| 5 | | 蟻害 | なし・進行中 <b>古い</b> ・被害材の転用・不明 |
| | | 腐朽 | なし・進行中 <b>古い</b> ・被害材の転用・不明 |
| | | 虫害 | <b>なし</b> ・進行中・古い・被害材の転用・不明 |
| | | カビ | <b>なし</b> ・進行中・古い・被害材の転用・不明 |

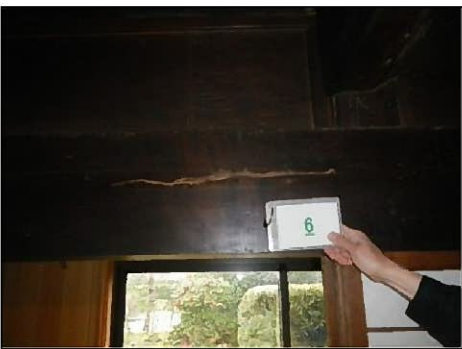
| 写真番号 | 劣化部位の写真 | 劣化の種類と劣化程度 | |
|---|---|---|---|
| 6 | | 蟻害 | なし・進行中 <b>古い</b> ・被害材の転用・不明 |
| | | 腐朽 | <b>なし</b> ・進行中・古い・被害材の転用・不明 |
| | | 虫害 | <b>なし</b> ・進行中・古い・被害材の転用・不明 |
| | | カビ | <b>なし</b> ・進行中・古い・被害材の転用・不明 |

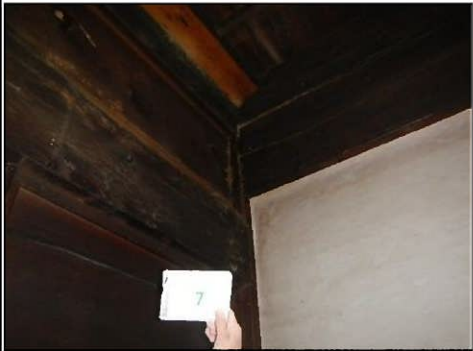
| 写真番号 | 劣化部位の写真 | 劣化の種類と劣化程度 | |
|---|---|---|---|
| 7 | | 蟻害 | なし・進行中 (古い)・被害材の転用・不明 |
| | | 腐朽 | (なし)・進行中・古い・被害材の転用・不明 |
| | | 虫害 | (なし)・進行中・古い・被害材の転用・不明 |
| | | カビ | (なし)・進行中・古い・被害材の転用・不明 |

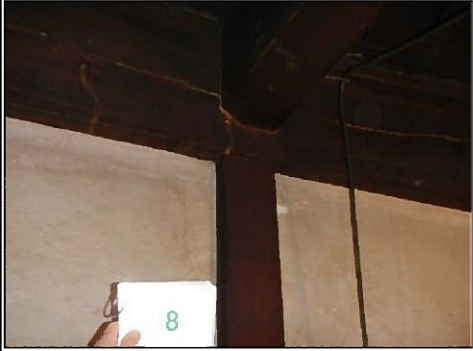
| 写真番号 | 劣化部位の写真 | 劣化の種類と劣化程度 | |
|---|---|---|---|
| 8 | | 蟻害 | なし・進行中 (古い)・被害材の転用・不明 |
| | | 腐朽 | (なし)・進行中・古い・被害材の転用・不明 |
| | | 虫害 | (なし)・進行中・古い・被害材の転用・不明 |
| | | カビ | (なし)・進行中・古い・被害材の転用・不明 |

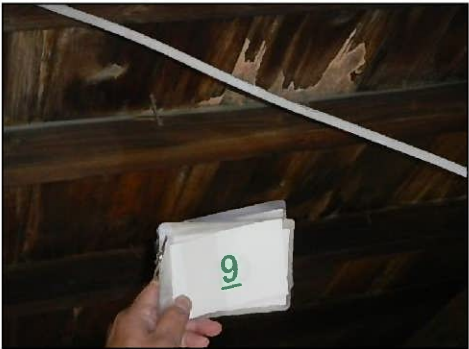
| 写真番号 | 劣化部位の写真 | 劣化の種類と劣化程度 | |
|---|---|---|---|
| 9 | | 蟻害 | なし・進行中 <b>古い</b> ・被害材の転用・不明 |
| | | 腐朽 | <b>なし</b> 進行中・古い・被害材の転用・不明 |
| | | 虫害 | <b>なし</b> 進行中・古い・被害材の転用・不明 |
| | | カビ | <b>なし</b> 進行中・古い・被害材の転用・不明 |

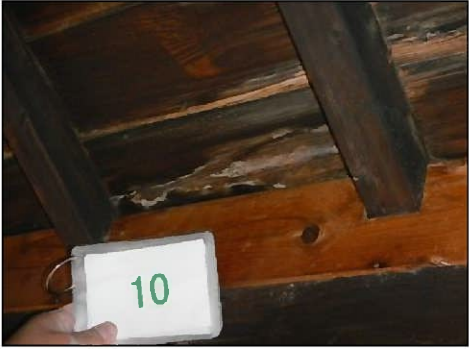
| 写真番号 | 劣化部位の写真 | 劣化の種類と劣化程度 | |
|---|---|---|---|
| 10 | | 蟻害 | <b>なし</b> 進行中・古い・被害材の転用・不明 |
| | | 腐朽 | なし・進行中・ <b>古い</b> ・被害材の転用・不明 |
| | | 虫害 | <b>なし</b> 進行中・古い・被害材の転用・不明 |
| | | カビ | <b>なし</b> 進行中・古い・被害材の転用・不明 |

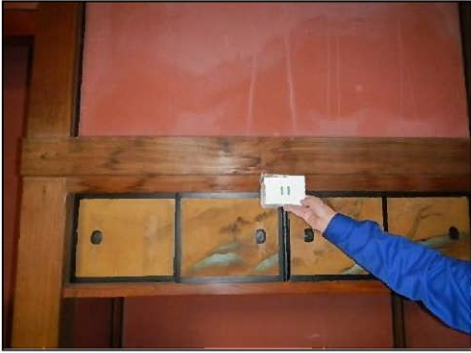
| 写真番号 | 劣化部位の写真 | 劣化の種類と劣化程度 | |
|---|---|---|---|
| | | その他・特記事項<br>雨漏れあと | |

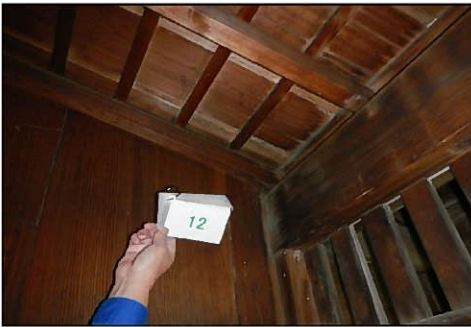
| 写真番号 | 劣化部位の写真 | 劣化の種類と劣化程度 | |
|---|---|---|---|
| 12 | | 蟻害 | なし・ <u>進行中</u> ・古い・被害材の転用・不明 |
| | | 腐朽 | なし・ <u>進行中</u> ・古い・被害材の転用・不明 |
| | | 虫害 | なし・ <u>進行中</u> ・古い・被害材の転用・不明 |
| | | カビ | なし・ <u>進行中</u> ・古い・被害材の転用・不明 |
| | | その他・特記事項<br>雨漏れあと | |

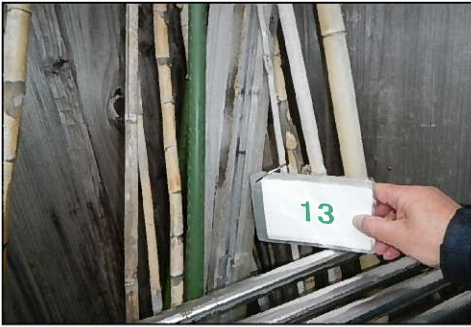
| 写真番号 | 劣化部位の写真 | 劣化の種類と劣化程度 | |
|---|---|---|---|
| 13 | | 蟻害 | なし・ <u>進行中</u> ・古い・被害材の転用・不明 |
| | | 腐朽 | なし・ <u>進行中</u> ・古い・被害材の転用・不明 |
| | | 虫害 | なし・ <u>進行中</u> ・古い・被害材の転用・不明 |
| | | カビ | なし・ <u>進行中</u> ・古い・被害材の転用・不明 |
