## 文化財等建造物蟻害・腐朽検査報告書

検査物件名      名勝養浩館庭園

検査実施日      平成 2 9 年 1 1 月 8 日

実 施 団 体      一般社団法人関西・北陸しろあり対策協会

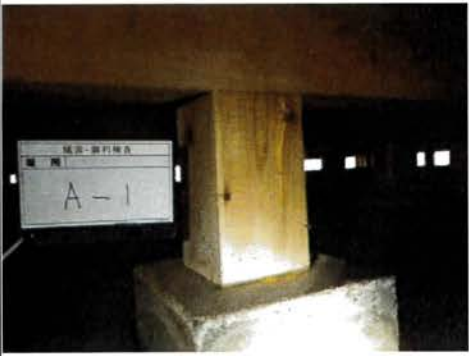
| 写真番号 | 劣化部位の写真 | 劣化の種類と劣化程度 | |
|---|---|---|---|
| A-1 | | 蟻害 | なし・進行中・古い・被害材の転用・不明 |
| | | その他・特記事項<br>床束に甲虫被害<br><br>木材含水率 26.5% | |

| 写真番号 | 劣化部位 | 劣化の種類と劣化程度 | | 主要被害材に対する措置 |
|---|---|---|---|---|
| A-1<br>含水率<br>[ 26.5 ]<br>% | <input checked="" type="checkbox"/> 床束<br><input type="checkbox"/> 大引<br><input type="checkbox"/> 根太<br><input type="checkbox"/> 床板<br><input type="checkbox"/> 土台<br><input type="checkbox"/> その他( ) | 蟻害 | なし・進行中・古い・被害材の転用・不明 | <input type="checkbox"/> 要交換<br><input type="checkbox"/> 要改善<br><input type="checkbox"/> 要経過観察<br><input checked="" type="checkbox"/> 問題なし |

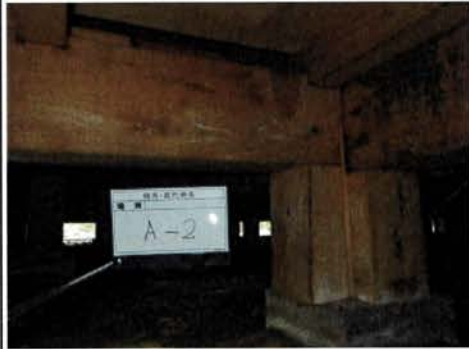
| 写真番号 | 劣化部位の写真 | 劣化の種類と劣化程度 | |
|---|---|---|---|
| A-2 | | 蟻害 | なし・進行中・古い・被害材の転用・不明 |
| | | その他・特記事項<br>床束・大引きにカビ<br><br>木材含水率 19.5% | |

| 写真番号 | 劣化部位 | 劣化の種類と劣化程度 | | 主要被害材に対する措置 |
|---|---|---|---|---|
| A-2<br>含水率<br>[ 19.5 ]<br>% | <input checked="" type="checkbox"/> 床束<br><input checked="" type="checkbox"/> 大引<br><input type="checkbox"/> 根太<br><input type="checkbox"/> 床板<br><input type="checkbox"/> 土台<br><input type="checkbox"/> その他( ) | 蟻害 | なし・進行中・古い・被害材の転用・不明 | <input type="checkbox"/> 要交換<br><input type="checkbox"/> 要改善<br><input checked="" type="checkbox"/> 要経過観察<br><input type="checkbox"/> 問題なし |

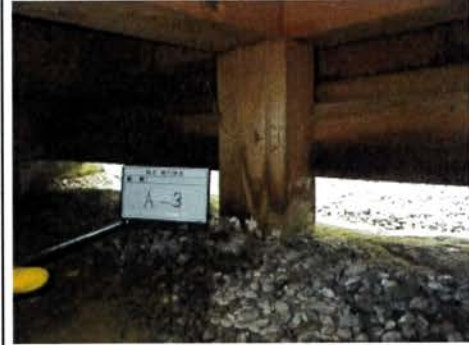
| 写真番号 | 劣化部位の写真 | 劣化の種類と劣化程度 | |
|---|---|---|---|
| A-3 | | 蟻害 | なし・進行中・古い・被害材の転用・不明 |
| | | その他・特記事項<br>床束に褐色腐朽菌・カビ<br><br>木材含水率 22.5% | |

| 写真番号 | 劣化部位 | 劣化の種類と劣化程度 | | 主要被害材に対する措置 |
|---|---|---|---|---|
| A-3<br>含水率<br>[ 22.5 ]<br>% | <input checked="" type="checkbox"/> 床束<br><input type="checkbox"/> 大引<br><input type="checkbox"/> 根太<br><input type="checkbox"/> 床板<br><input type="checkbox"/> 土台<br><input type="checkbox"/> その他( ) | 蟻害 | なし・進行中・古い・被害材の転用・不明 | <input type="checkbox"/> 要交換<br><input type="checkbox"/> 要改善<br><input checked="" type="checkbox"/> 要経過観察<br><input type="checkbox"/> 問題なし |

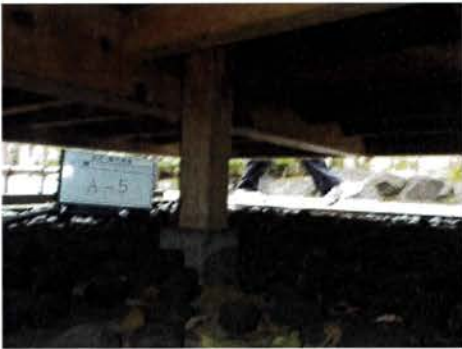
| 写真番号 | 劣化部位の写真 | 劣化の種類と劣化程度 | |
|---|---|---|---|
| A-5 | | 蟻害 | なし・進行中・古い・被害材の転用・不明 |
| | | その他・特記事項<br><br>木材含水率 18.5% | |

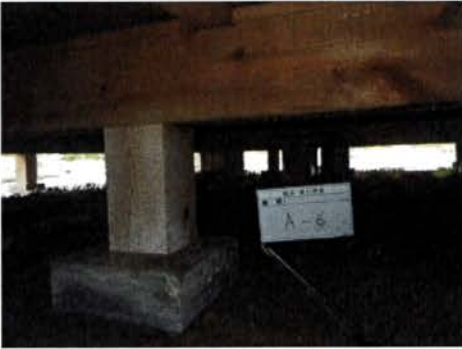
| 写真番号 | 劣化部位の写真 | 劣化の種類と劣化程度 | |
|---|---|---|---|
| A-6 | | 蟻害 | なし・進行中・古い・被害材の転用・不明 |
| | | その他・特記事項<br><br>木材含水率 29.5% | |

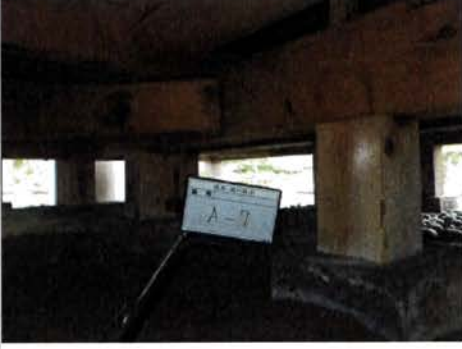
| 写真番号 | 劣化部位の写真 | 劣化の種類と劣化程度 | |
|---|---|---|---|
| A-7 | | 蟻害 | なし・進行中・古い・被害材の転用・不明 |
| | | その他・特記事項<br><br>木材含水率 26.0% | |

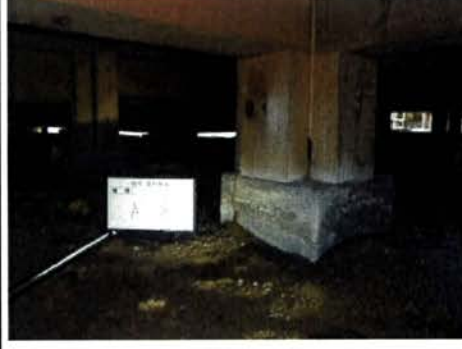
| 写真番号 | 劣化部位の写真 | 劣化の種類と劣化程度 | |
|---|---|---|---|
| A-8 | | 蟻害 | なし・進行中・古い・被害材の転用・不明 |
| | | その他・特記事項<br>床束・束石にヤマトシロアリ蟻道<br><br>木材含水率 19.0% | |

| 写真番号 | 劣化部位 | 劣化の種類と劣化程度 | | 主要被害材に対する措置 |
|---|---|---|---|---|
| A-8<br>含水率<br>[ % ]<br>% | <input checked="" type="checkbox"/> 床束<br><input type="checkbox"/> 大引<br><input type="checkbox"/> 根太<br><input type="checkbox"/> 床板<br><input type="checkbox"/> 土台<br><input type="checkbox"/> その他( ) | 蟻害 | なし・進行中・古い・被害材の転用・不明 | <input type="checkbox"/> 要交換<br><input checked="" type="checkbox"/> 要改善<br><input type="checkbox"/> 要経過観察<br><input type="checkbox"/> 問題なし |

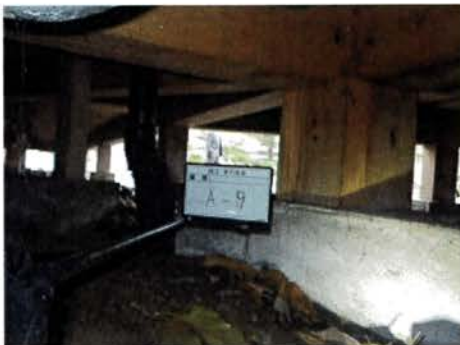
| 写真番号 | 劣化部位の写真 | 劣化の種類と劣化程度 | |
|---|---|---|---|
| A-9 | | 蟻害 | なし・進行中・古い・被害材の転用・不明 |
| | | その他・特記事項<br><br>木材含水率 18.5% | |

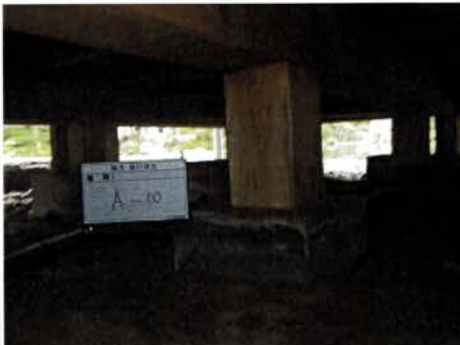
| 写真番号 | 劣化部位の写真 | 劣化の種類と劣化程度 | |
|---|---|---|---|
| A-10 | | 蟻害 | なし・進行中・古い・被害材の転用・不明 |
| | | その他・特記事項<br><br>木材含水率 18.5% | |

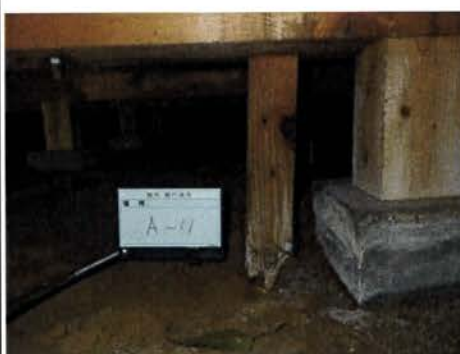
| 写真番号 | 劣化部位の写真 | 劣化の種類と劣化程度 | |
|---|---|---|---|
| A-11 | | 蟻害 | なし・進行中・古い・被害材の転用・不明 |
| | | その他・特記事項<br>旧蟻害<br><br>木材含水率 19.5% | |

| 写真番号 | 劣化部位 | 劣化の種類と劣化程度 | | 主要被害材に対する措置 |
|---|---|---|---|---|
| A-11<br>含水率<br>[ 19.5 ]<br>% | <input type="checkbox"/> 床束<br><input type="checkbox"/> 大引<br><input type="checkbox"/> 根太<br><input type="checkbox"/> 床板<br><input type="checkbox"/> 土台<br><input checked="" type="checkbox"/> その他( 補助材 ) | 蟻害 | なし・進行中・古い・被害材の転用・不明 | <input type="checkbox"/> 要交換<br><input type="checkbox"/> 要改善<br><input checked="" type="checkbox"/> 要経過観察<br><input type="checkbox"/> 問題なし |

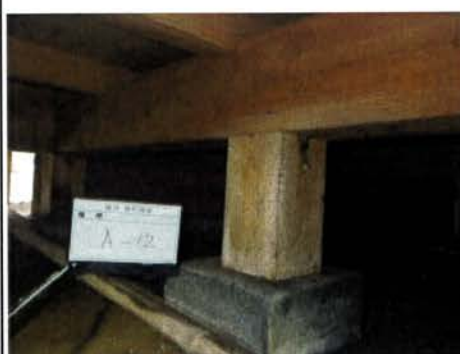
| 写真番号 | 劣化部位の写真 | 劣化の種類と劣化程度 | |
|---|---|---|---|
| A-12 | | 蟻害 | なし・進行中・古い・被害材の転用・不明 |
| | | その他・特記事項<br><br>木材含水率 38.5% | |

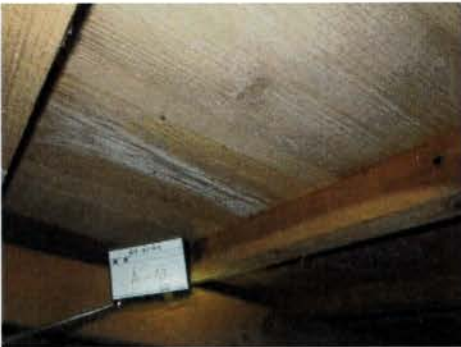
| 写真番号 | 劣化部位の写真 | 劣化の種類と劣化程度 | |
|---|---|---|---|
| A-13 | | 蟻害 | なし・進行中・古い・被害材の転用・不明 |
| | | その他・特記事項<br><br>木材含水率 19.5% | |

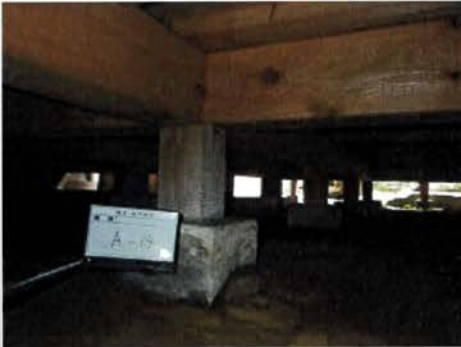
| 写真番号 | 劣化部位の写真 | 劣化の種類と劣化程度 | |
|---|---|---|---|
| A-14 | | 蟻害 | なし・進行中・古い・被害材の転用・不明 |
| | | その他・特記事項<br><br>木材含水率 21.0% | |

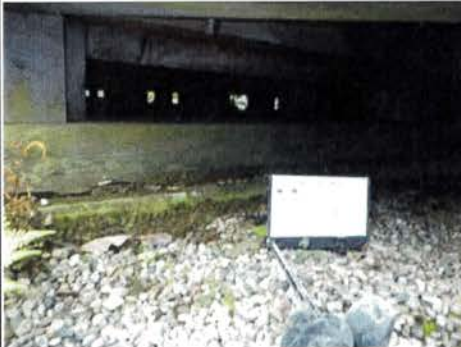
| 写真番号 | 劣化部位の写真 | 劣化の種類と劣化程度 | |
|---|---|---|---|
| A-15 | | 蟻害 | なし・進行中・古い・被害材の転用・不明 |
| | | その他・特記事項<br>土台に腐朽菌<br><br>木材含水率 18.0% | |

| 写真番号 | 劣化部位 | 劣化の種類と劣化程度 | | 主要被害材に対する措置 |
|---|---|---|---|---|
| A-15<br>含水率<br>[ 18.0 ]<br>% | <input type="checkbox"/> 床束<br><input type="checkbox"/> 大引<br><input type="checkbox"/> 根太<br><input type="checkbox"/> 床板<br><input checked="" type="checkbox"/> 土台<br><input type="checkbox"/> その他( ) | 蟻害 | なし・進行中・古い・被害材の転用・不明 | <input type="checkbox"/> 要交換<br><input type="checkbox"/> 要改善<br><input checked="" type="checkbox"/> 要経過観察<br><input type="checkbox"/> 問題なし |

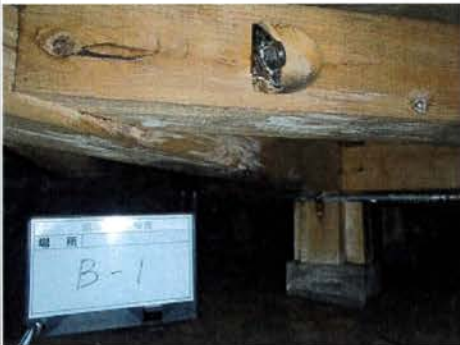
| 写真番号 | 劣化部位の写真 | 劣化の種類と劣化程度 | |
|---|---|---|---|
| B-1 | | 蟻害 | なし・進行中・古い・被害材の転用・不明 |
| | | その他・特記事項<br>大引き・床束・火打ちにカビ<br><br>木材含水率 20.5% | |

| 写真番号 | 劣化部位 | 劣化の種類と劣化程度 | | 主要被害材に対する措置 |
|---|---|---|---|---|
| B-1<br>含水率<br>[ 20.5 ]<br>% | <input checked="" type="checkbox"/> 床束<br><input checked="" type="checkbox"/> 大引<br><input type="checkbox"/> 根太<br><input type="checkbox"/> 床板<br><input type="checkbox"/> 土台<br><input checked="" type="checkbox"/> その他( 火打ち ) | 蟻害 | なし・進行中・古い・被害材の転用・不明 | <input type="checkbox"/> 要交換<br><input type="checkbox"/> 要改善<br><input checked="" type="checkbox"/> 要経過観察<br><input type="checkbox"/> 問題なし |

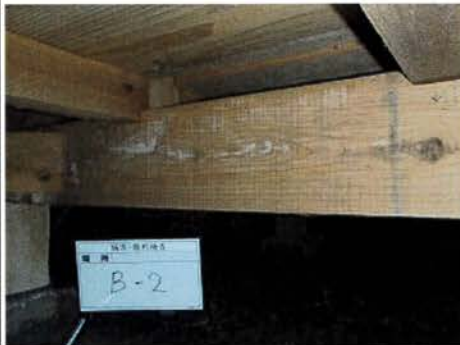
| 写真番号 | 劣化部位の写真 | 劣化の種類と劣化程度 | |
|---|---|---|---|
| B-2 | | 蟻害 | なし・進行中・古い・被害材の転用・不明 |
| | | その他・特記事項<br>大引きにカビ<br><br>木材含水率 21.3% | |

| 写真番号 | 劣化部位 | 劣化の種類と劣化程度 | | 主要被害材に対する措置 |
|---|---|---|---|---|
| B-2<br>含水率<br>[ 21.3 ]<br>% | <input type="checkbox"/> 床束<br><input checked="" type="checkbox"/> 大引<br><input type="checkbox"/> 根太<br><input type="checkbox"/> 床板<br><input type="checkbox"/> 土台<br><input type="checkbox"/> その他( ) | 蟻害 | なし・進行中・古い・被害材の転用・不明 | <input type="checkbox"/> 要交換<br><input type="checkbox"/> 要改善<br><input checked="" type="checkbox"/> 要経過観察<br><input type="checkbox"/> 問題なし |

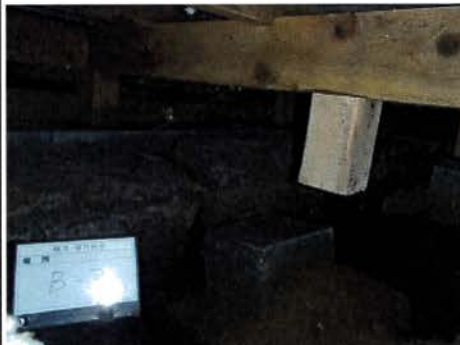
| 写真番号 | 劣化部位の写真 | 劣化の種類と劣化程度 | |
|---|---|---|---|
| B-3 | | 蟻害 | なし・進行中・古い・被害材の転用・不明 |
| | | その他・特記事項<br>水侵入による陥没<br><br>木材含水率 24.5% | |

| 写真番号 | 劣化部位 | 劣化の種類と劣化程度 | | 主要被害材に対する措置 |
|---|---|---|---|---|
| B-3<br>含水率<br>[ 24.5 ]<br>% | <input checked="" type="checkbox"/> 床束<br><input type="checkbox"/> 大引<br><input type="checkbox"/> 根太<br><input type="checkbox"/> 床板<br><input type="checkbox"/> 土台<br><input type="checkbox"/> その他( ) | 蟻害 | なし・進行中・古い・被害材の転用・不明 | <input type="checkbox"/> 要交換<br><input checked="" type="checkbox"/> 要改善<br><input type="checkbox"/> 要経過観察<br><input type="checkbox"/> 問題なし |
| | <input type="checkbox"/> 蟻道 <input type="checkbox"/> 蟻土 <input checked="" type="checkbox"/> なし | その他 | 水侵入による陥没 | |

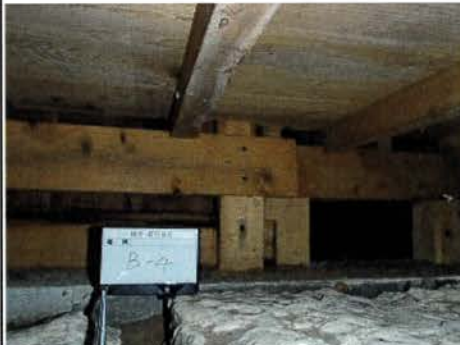
| 写真番号 | 劣化部位の写真 | 劣化の種類と劣化程度 | |
|---|---|---|---|
| B-4 | | 蟻害 | なし・進行中・古い・被害材の転用・不明 |
| | | その他・特記事項<br>床束に褐色腐朽菌<br><br>木材含水率 21.5% | |

| 写真番号 | 劣化部位 | 劣化の種類と劣化程度 | | 主要被害材に対する措置 |
|---|---|---|---|---|
| B-4<br>含水率<br>[ 21.5 ]<br>% | <input checked="" type="checkbox"/> 床束<br><input type="checkbox"/> 大引<br><input type="checkbox"/> 根太<br><input type="checkbox"/> 床板<br><input type="checkbox"/> 土台<br><input type="checkbox"/> その他( ) | 蟻害 | なし・進行中・古い・被害材の転用・不明 | <input type="checkbox"/> 要交換<br><input type="checkbox"/> 要改善<br><input checked="" type="checkbox"/> 要経過観察<br><input type="checkbox"/> 問題なし |

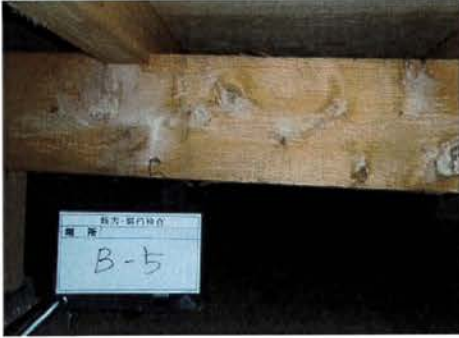
| 写真番号 | 劣化部位の写真 | 劣化の種類と劣化程度 | |
|---|---|---|---|
| B-5 | | 蟻害 | なし・進行中・古い・被害材の転用・不明 |
| | | その他・特記事項<br>大引きにカビ<br><br>木材含水率 21.1% | |

| 写真番号 | 劣化部位 | 劣化の種類と劣化程度 | | 主要被害材に対する措置 |
|---|---|---|---|---|
| B-5<br>含水率<br>[ 21.1 ]<br>% | <input type="checkbox"/> 床束<br><input checked="" type="checkbox"/> 大引<br><input type="checkbox"/> 根太<br><input type="checkbox"/> 床板<br><input type="checkbox"/> 土台<br><input type="checkbox"/> その他( ) | 蟻害 | なし・進行中・古い・被害材の転用・不明 | <input type="checkbox"/> 要交換<br><input type="checkbox"/> 要改善<br><input checked="" type="checkbox"/> 要経過観察<br><input type="checkbox"/> 問題なし |

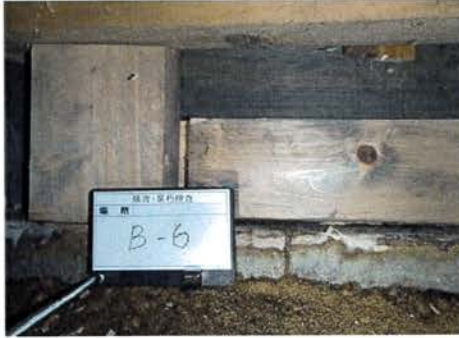
| 写真番号 | 劣化部位の写真 | 劣化の種類と劣化程度 | |
|---|---|---|---|
| B-6 | | 蟻害 | なし・進行中・古い・被害材の転用・不明 |
| | | その他・特記事項<br>基礎に旧蟻道<br><br>木材含水率 22.5% | |

| 写真番号 | 劣化部位 | 劣化の種類と劣化程度 | | 主要被害材に対する措置 |
|---|---|---|---|---|
| B-6<br>含水率<br>[ 22.5 ]<br>% | <input type="checkbox"/> 床束<br><input type="checkbox"/> 大引<br><input type="checkbox"/> 根太<br><input type="checkbox"/> 床板<br><input type="checkbox"/> 土台<br><input checked="" type="checkbox"/> その他( 基礎 ) | 蟻害 | なし・進行中・ <u>古い</u> ・被害材の転用・不明 | <input type="checkbox"/> 要交換<br><input type="checkbox"/> 要改善<br><input checked="" type="checkbox"/> 要経過観察<br><input type="checkbox"/> 問題なし |

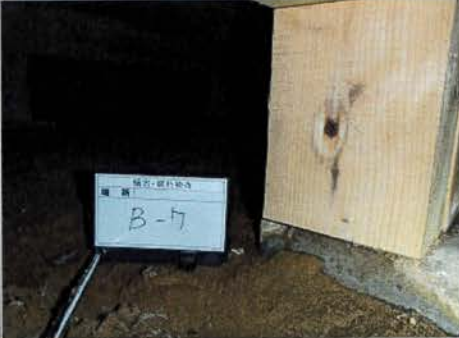
| 写真番号 | 劣化部位の写真 | 劣化の種類と劣化程度 | |
|---|---|---|---|
| B-7 | | 蟻害 | なし・進行中・古い・被害材の転用・不明 |
| | | その他・特記事項<br>東石に旧蟻道<br><br>木材含水率 21.6% | |

| 写真番号 | 劣化部位 | 劣化の種類と劣化程度 | | 主要被害材に対する措置 |
|---|---|---|---|---|
| B-7<br>含水率<br>[ 21.6 ]<br>% | <input checked="" type="checkbox"/> 床束<br><input type="checkbox"/> 大引<br><input type="checkbox"/> 根太<br><input type="checkbox"/> 床板<br><input type="checkbox"/> 土台<br><input type="checkbox"/> その他( ) | 蟻害 | なし・進行中・ <u>古い</u> ・被害材の転用・不明 | <input type="checkbox"/> 要交換<br><input type="checkbox"/> 要改善<br><input checked="" type="checkbox"/> 要経過観察<br><input type="checkbox"/> 問題なし |

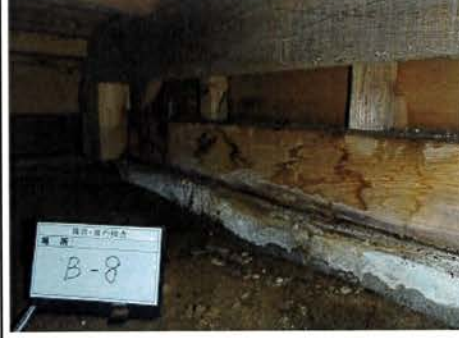
| 写真番号 | 劣化部位の写真 | 劣化の種類と劣化程度 | |
|---|---|---|---|
| B-8 | | 蟻害 | なし・進行中・古い・被害材の転用・不明 |
| | | その他・特記事項<br>基礎・土台に旧蟻害・カビ<br>土台に褐色腐朽菌<br><br>木材含水率 24.2% | |

| 写真番号 | 劣化部位 | 劣化の種類と劣化程度 | | 主要被害材に対する措置 |
|---|---|---|---|---|
| B-8<br>含水率<br>[ 24.2 ]<br>% | <input type="checkbox"/> 床束<br><input type="checkbox"/> 大引<br><input type="checkbox"/> 根太<br><input type="checkbox"/> 床板<br><input checked="" type="checkbox"/> 土台<br><input checked="" type="checkbox"/> その他( 基礎 ) | 蟻害 | なし・進行中・ <u>古い</u> ・被害材の転用・不明 | <input type="checkbox"/> 要交換<br><input type="checkbox"/> 要改善<br><input checked="" type="checkbox"/> 要経過観察<br><input type="checkbox"/> 問題なし |
| | | 腐朽 | なし・ <u>進行中</u> ・古い・被害材の転用・不明 | |
| | | カビ | なし・ <u>進行中</u> ・古い・被害材の転用・不明 | |

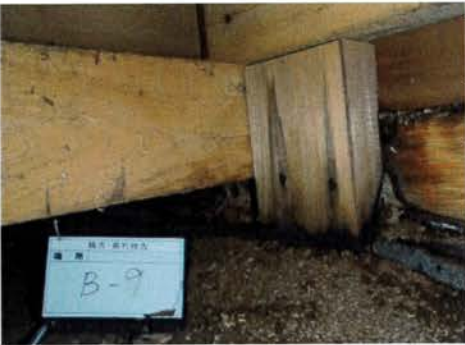
| 写真番号 | 劣化部位の写真 | 劣化の種類と劣化程度 | |
|---|---|---|---|
| B-9 | | 蟻害 | なし・進行中・ <u>古い</u> ・被害材の転用・不明 |
| | | その他・特記事項<br>基礎・土台・床束に旧蟻道<br>土台・床束に褐色腐朽菌<br><br>木材含水率 24.1% | |

| 写真番号 | 劣化部位 | 劣化の種類と劣化程度 | | 主要被害材に対する措置 |
|---|---|---|---|---|
| B-9<br>含水率<br>[ 24.1 ]<br>% | <input checked="" type="checkbox"/> 床束<br><input type="checkbox"/> 大引<br><input type="checkbox"/> 根太<br><input type="checkbox"/> 床板<br><input checked="" type="checkbox"/> 土台<br><input type="checkbox"/> その他( ) | 蟻害 | なし・進行中・ <u>古い</u> ・被害材の転用・不明 | <input type="checkbox"/> 要交換<br><input type="checkbox"/> 要改善<br><input checked="" type="checkbox"/> 要経過観察<br><input type="checkbox"/> 問題なし |

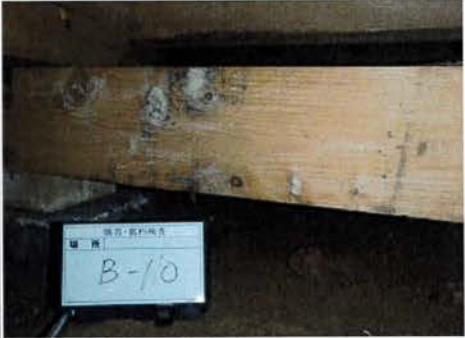
| 写真番号 | 劣化部位の写真 | 劣化の種類と劣化程度 | |
|---|---|---|---|
| B-10 | | 蟻害 | <u>なし</u> ・進行中・ <u>古い</u> ・被害材の転用・不明 |
| | | その他・特記事項<br>根がらみにカビ<br><br>木材含水率 24.0% | |

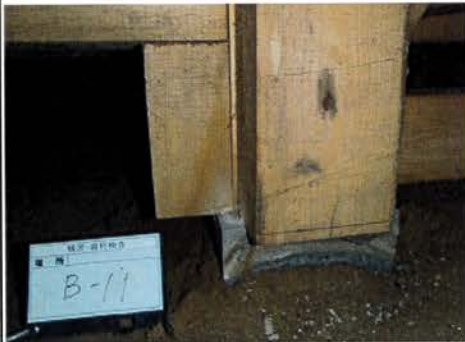
| 写真番号 | 劣化部位の写真 | 劣化の種類と劣化程度 | |
|---|---|---|---|
| B-11 | | 蟻害 | なし・進行中・ <u>古い</u> ・被害材の転用・不明 |
| | | その他・特記事項<br>束石に旧蟻道<br><br>木材含水率 25.8% | |

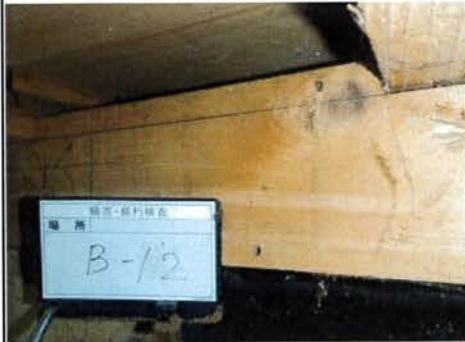
| 写真番号 | 劣化部位の写真 | 劣化の種類と劣化程度 | |
|---|---|---|---|
| B-12 | | 蟻害 | <u>なし</u> ・進行中・ <u>古い</u> ・被害材の転用・不明 |
| | | その他・特記事項<br>大引きに甲虫被害<br><br>木材含水率 20.0% | |

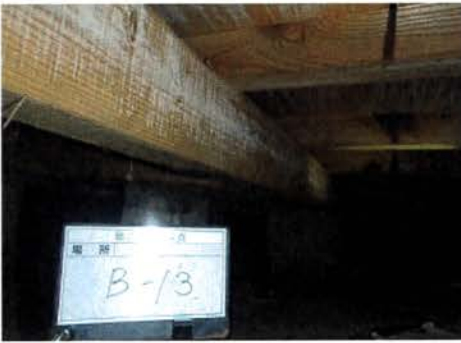
| 写真番号 | 劣化部位の写真 | 劣化の種類と劣化程度 | |
|---|---|---|---|
| B-13 | | 蟻害 | なし・進行中・古い・被害材の転用・不明 |
| | | その他・特記事項<br>大引きにカビ<br><br>木材含水率 21.7% | |

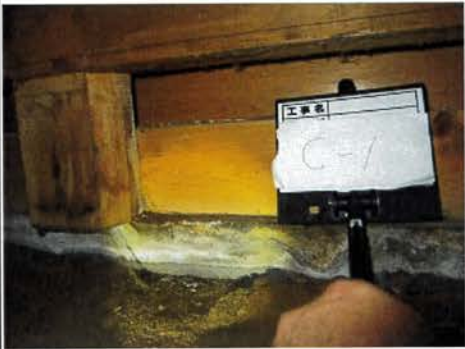
| 写真番号 | 劣化部位の写真 | 劣化の種類と劣化程度 | |
|---|---|---|---|
| C-1 | | 蟻害 | なし・進行中・古い・被害材の転用・不明 |
| | | その他・特記事項<br><br>木材含水率 29.0% | |

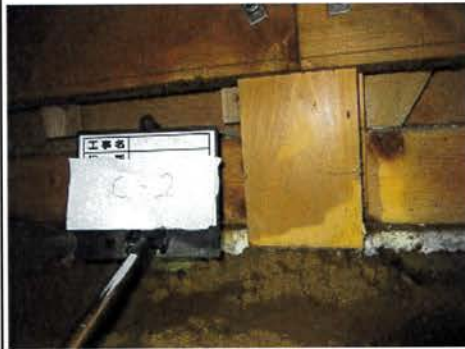
| 写真番号 | 劣化部位の写真 | 劣化の種類と劣化程度 | |
|---|---|---|---|
| C-2 | | 蟻害 | なし・進行中・古い・被害材の転用・不明 |
| | | その他・特記事項<br><br>木材含水率 30.0% | |

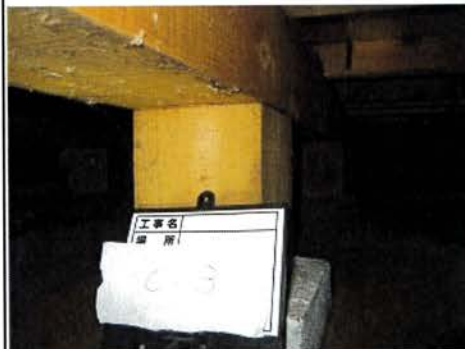
| 写真番号 | 劣化部位の写真 | 劣化の種類と劣化程度 | |
|---|---|---|---|
| C-3 | | 蟻害 | なし・進行中・古い・被害材の転用・不明 |
| | | その他・特記事項<br><br>木材含水率 26.4% | |

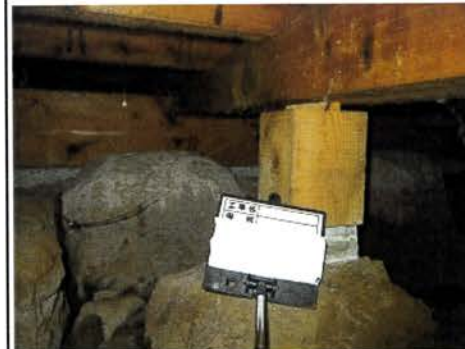
| 写真番号 | 劣化部位の写真 | 劣化の種類と劣化程度 | |
|---|---|---|---|
| C-4 | | 蟻害 | なし・進行中・古い・被害材の転用・不明 |
| | | その他・特記事項<br>水侵入による陥没<br><br>木材含水率 17.0% | |

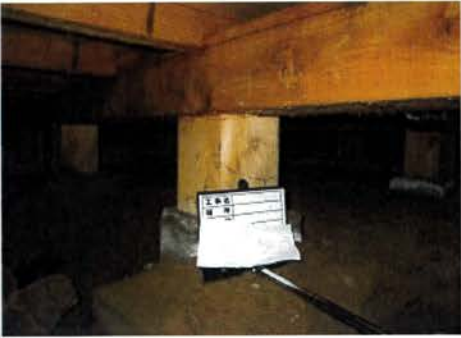
| 写真番号 | 劣化部位の写真 | 劣化の種類と劣化程度 | |
|---|---|---|---|
| C-5 | | 蟻害 | なし・進行中・古い・被害材の転用・不明 |
| | | その他・特記事項<br>水侵入による陥没<br><br>木材含水率 52.0.0% | |

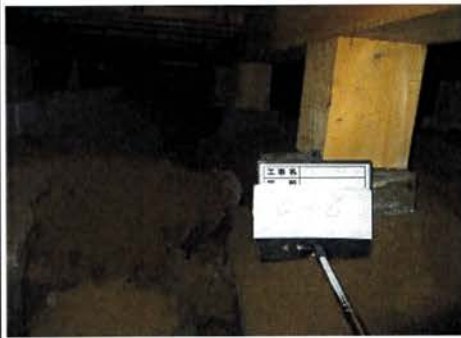
| 写真番号 | 劣化部位の写真 | 劣化の種類と劣化程度 | |
|---|---|---|---|
| C-6 | | 蟻害 | なし・進行中・古い・被害材の転用・不明 |
| | | その他・特記事項<br>水侵入による陥没<br><br>木材含水率 34.0% | |

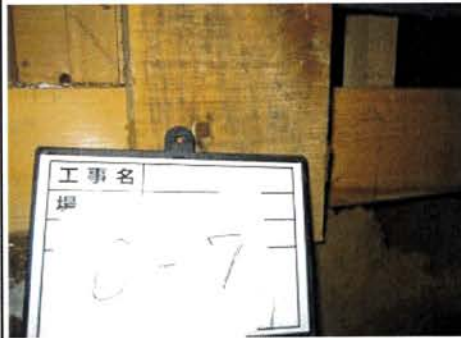
| 写真番号 | 劣化部位の写真 | 劣化の種類と劣化程度 | |
|---|---|---|---|
| C-7 | | 蟻害 | なし・進行中・古い・被害材の転用・不明 |
| | | その他・特記事項<br><br>木材含水率 40.0% | |

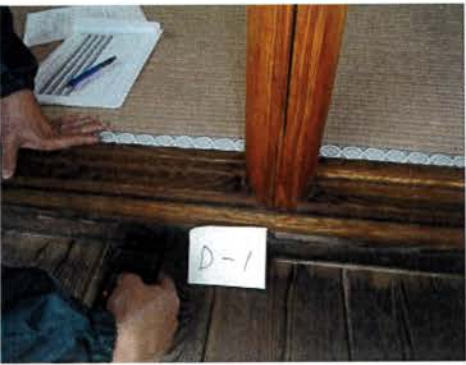
| 写真番号 | 劣化部位の写真 | 劣化の種類と劣化程度 | |
|---|---|---|---|
| D-1 | | 蟻害 | なし・進行中・古い・被害材の転用・不明 |
| | | その他・特記事項<br><br>木材含水率 17.3% | |

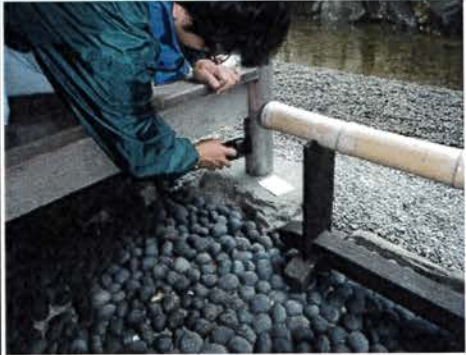
| 写真番号 | 劣化部位の写真 | 劣化の種類と劣化程度 | |
|---|---|---|---|
| D-2 | | 蟻害 | なし・進行中・古い・被害材の転用・不明 |
| | | その他・特記事項<br><br>木材含水率 30.3% | |

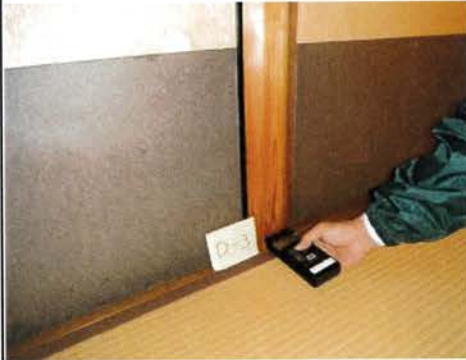
| 写真番号 | 劣化部位の写真 | 劣化の種類と劣化程度 | |
|---|---|---|---|
| D-3 | | 蟻害 | なし・進行中・古い・被害材の転用・不明 |
| | | その他・特記事項<br><br>木材含水率 15.4% | |

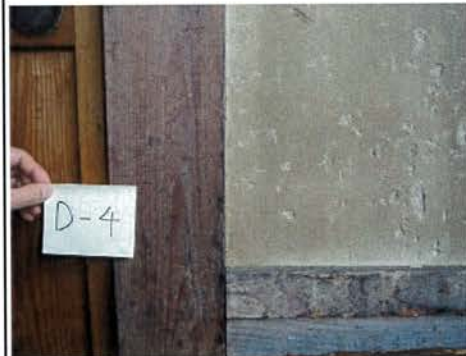
| 写真番号 | 劣化部位の写真 | 劣化の種類と劣化程度 | |
|---|---|---|---|
| D-4 | | 蟻害 | なし・進行中・古い・被害材の転用・不明 |
| | | その他・特記事項<br>柱に小動物爪跡<br><br>木材含水率 49.2% | |

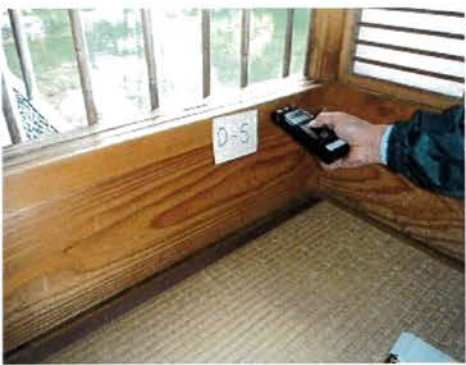
| 写真番号 | 劣化部位の写真 | 劣化の種類と劣化程度 | |
|---|---|---|---|
| D-5 | | 蟻害 | なし・進行中・古い・被害材の転用・不明 |
| | | その他・特記事項<br><br>木材含水率 11.8% | |

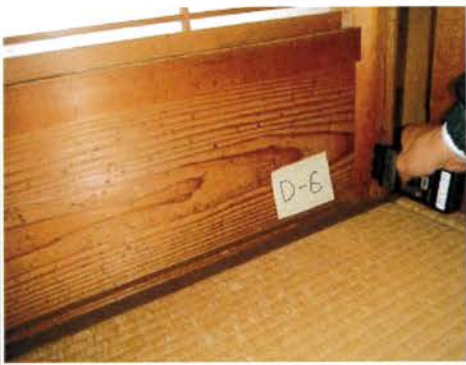
| 写真番号 | 劣化部位の写真 | 劣化の種類と劣化程度 | |
|---|---|---|---|
| D-6 | | 蟻害 | なし・進行中・古い・被害材の転用・不明 |
| | | その他・特記事項<br><br>木材含水率 14.3% | |

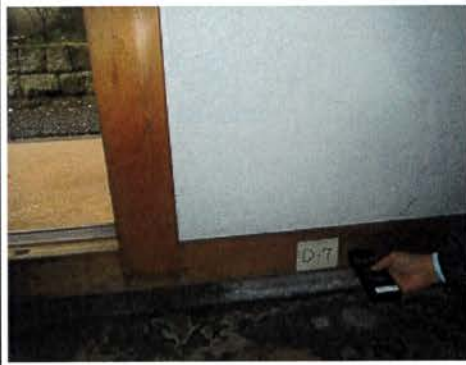
| 写真番号 | 劣化部位の写真 | 劣化の種類と劣化程度 | |
|---|---|---|---|
| D-7 | | 蟻害 | なし・進行中・古い・被害材の転用・不明 |
| | | その他・特記事項<br><br>木材含水率 34.4% | |

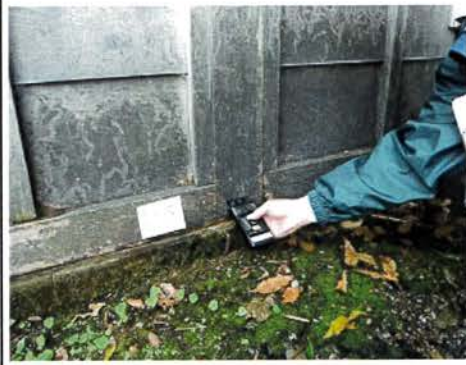
| 写真番号 | 劣化部位の写真 | 劣化の種類と劣化程度 | |
|---|---|---|---|
| D-8 | | 蟻害 | なし・進行中・古い・被害材の転用・不明 |
| | | その他・特記事項<br>土台・柱にヤマトシロアリ蟻害・腐朽あり<br><br>木材含水率 66.2% | |

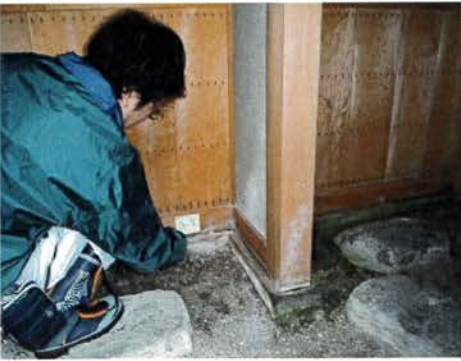
| 写真番号 | 劣化部位の写真 | 劣化の種類と劣化程度 | |
|---|---|---|---|
| D-9 | | 蟻害 | なし・進行中・古い・被害材の転用・不明 |
| | | その他・特記事項<br><br>木材含水率 24.3% | |

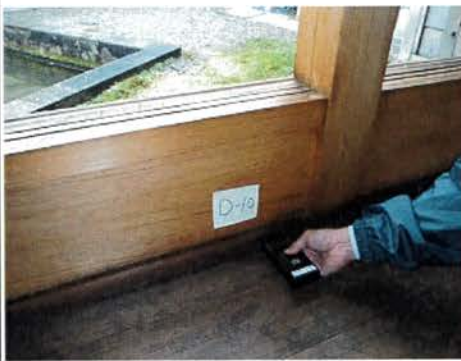
| 写真番号 | 劣化部位の写真 | 劣化の種類と劣化程度 | |
|---|---|---|---|
| D-10 | | 蟻害 | なし・進行中・古い・被害材の転用・不明 |
| | | その他・特記事項<br><br>木材含水率 15.1% | |

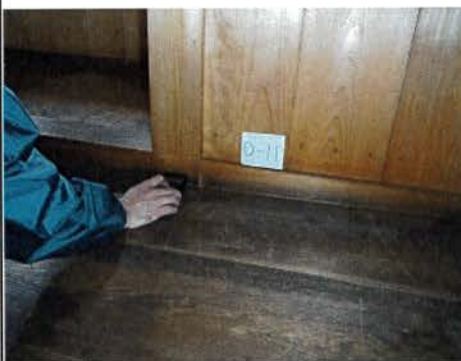
| 写真番号 | 劣化部位の写真 | 劣化の種類と劣化程度 | |
|---|---|---|---|
| D-11 | | 蟻害 | なし・進行中・古い・被害材の転用・不明 |
| | | その他・特記事項<br><br>木材含水率 16.5% | |

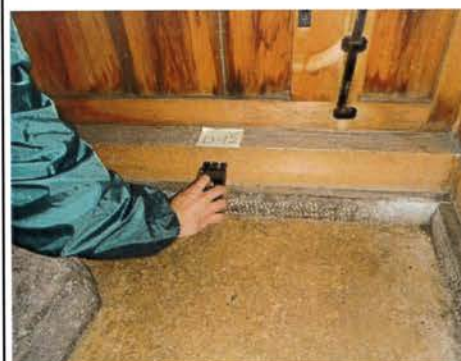
| 写真番号 | 劣化部位の写真 | 劣化の種類と劣化程度 | |
|---|---|---|---|
| D-12 | | 蟻害 | なし・進行中・古い・被害材の転用・不明 |
| | | その他・特記事項<br><br>木材含水率 19.9% | |
