## 蟻害・腐朽検査診断報告書

1. 建物の所有者 関東貞夫
2. 建物の名称 関東 邸
3. 建物の所在地 〒 : 236-0000  
住所：神奈川県三崎市西馬3366  
TEL : 048-622-2771

| 検査年月日 | 2016年6月16日 |
| 事業所名 | 関東シロアリ検査 |

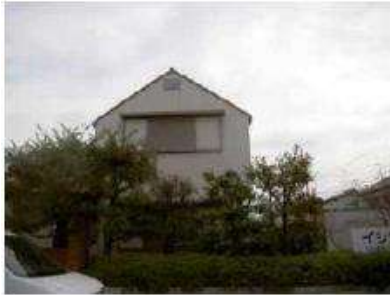
写真1 西側外観

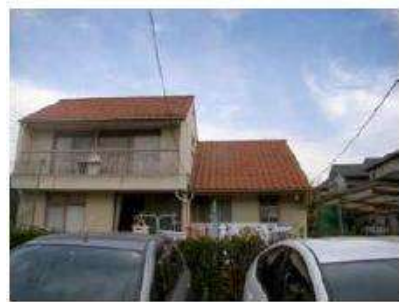
写真2 南側外観

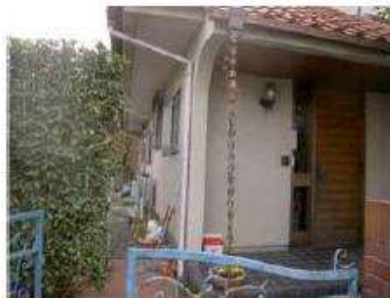
写真3 玄関回り

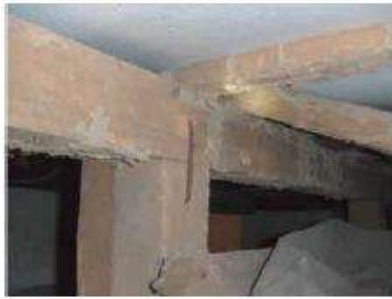
| 〔床下〕床下基礎・束石 | | | | |
|---|---|---|---|---|
| 所見 | (1階食堂床下・床板)<br>シロアリの食害とカビの発生が見られます。部材断面の5%程度に及ぶ被害があるため、早急に防除処理及び部材補修、床下の乾燥を図る必要があります。<br>(1階和室と納戸間の床下基礎、土台、大引、束)<br>蟻道と食害が見られます。部材断面の7%程度に及ぶ被害があります。早急に防除処理及び部材補修をする必要があります。<br>(2階屋梁、小屋束)<br>蟻土、食害が見られます。小屋梁断面の7%に及ぶ被害があります。早急に防除処理及び部材補修をする必要があります。<br>(玄関上り框、1階和室、居間、2階小屋裏)<br>アメリカカンザイシロアリの食痕が見られます。早急に駆除する必要があります。 | | | |

写真7 食堂床下大引の蟻道

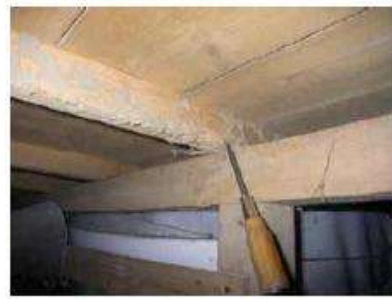
写真8 食堂床下根太の食害

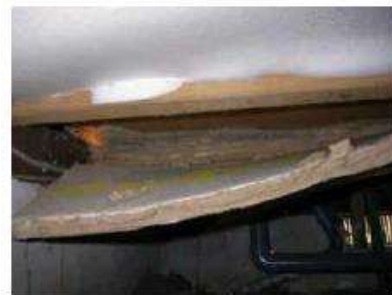
写真9 食堂床下床板の食害

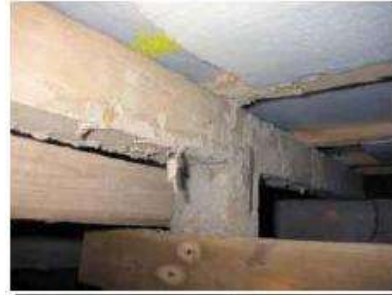
写真10 和室床下大引の蟻道・蟻土

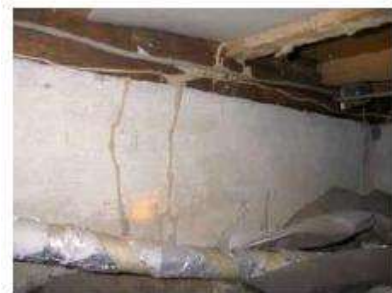
写真11 和室床下基礎の蟻道

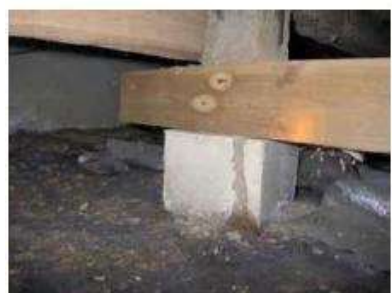
写真12 和室床下束石の蟻道

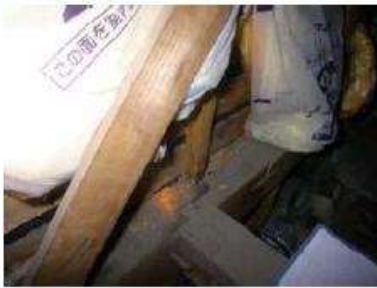
写真13 2階小屋梁、小屋束の食害

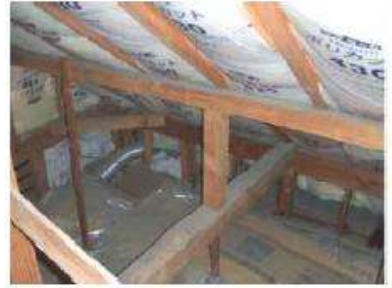
写真14 2階小屋裏の蟻土

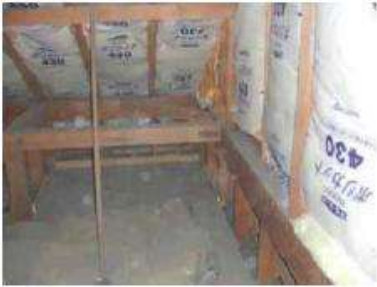
写真15 天井裏の蟻土

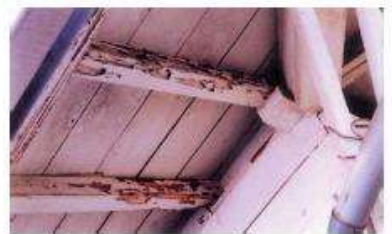
| 〔床下〕床下基礎・束石 | | | | |
|---|---|---|---|---|
| その他シロアリ被害<br>(アメリカカンザイ) シロアリ | | 部位・部材 玄関 上り框<br>部位・部材 1階和室室内、居間 窓枠・巾木<br>部位・部材 2階小屋裏 天井、野縁、小屋梁 | 被害状況<br>被害状況<br>被害状況 | 局部的食害<br>局部的食害<br>局部的食害 |

写真16 2階小屋梁の食害  
(アメリカカンザイシロアリ)

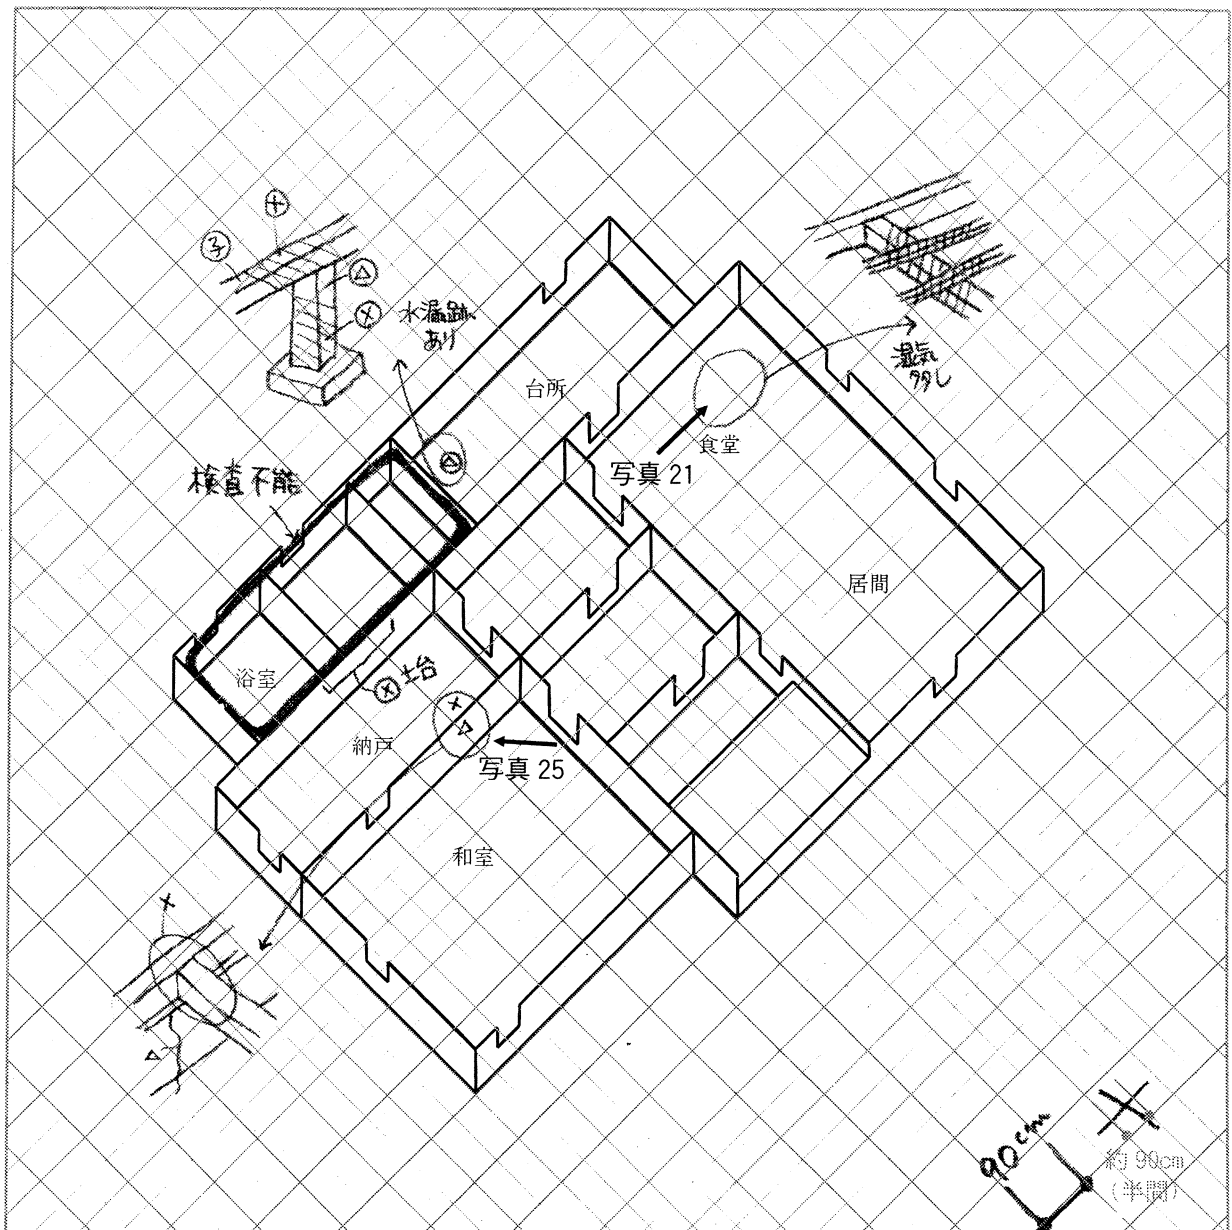
## 床下現況図

- ・浴室、便所の床下は基礎で囲まれていて進入不可能であったため、検査が全くできませんでした。
- ・食堂床組部分は湿気が多く、大引含水率は 28%、根太含水率は 32%でした。変色が発生しており、いつ腐朽が生じてもおかしくない状況です。環境改善とともに 2 次診断の受検をお勧めします。
