記入例

蟻害・腐朽検査診断報告書

建物の所在地 神奈川県横浜市 (市区町村までを記入のこと)

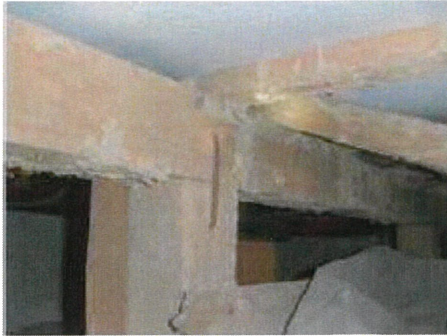
台所床組の大引と根太の一部にシロアリ被害が見られた。

シロアリは生息していないが、被害箇所の補修が必要である。

写真4 台所大引の蟻害

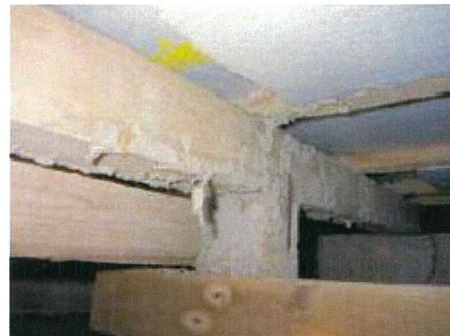
写真5 台所大引の蟻害

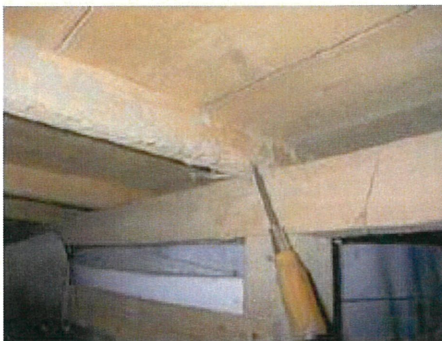
写真6 台所根太の蟻害

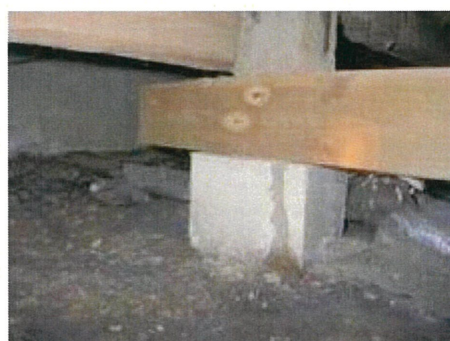
また、和室床下の束石に蟻道が構築されていたが、被害は根がらみのごく一部に限られている。継続して経過を観察していくことが必要である。

写真7 和室東石の蟻道

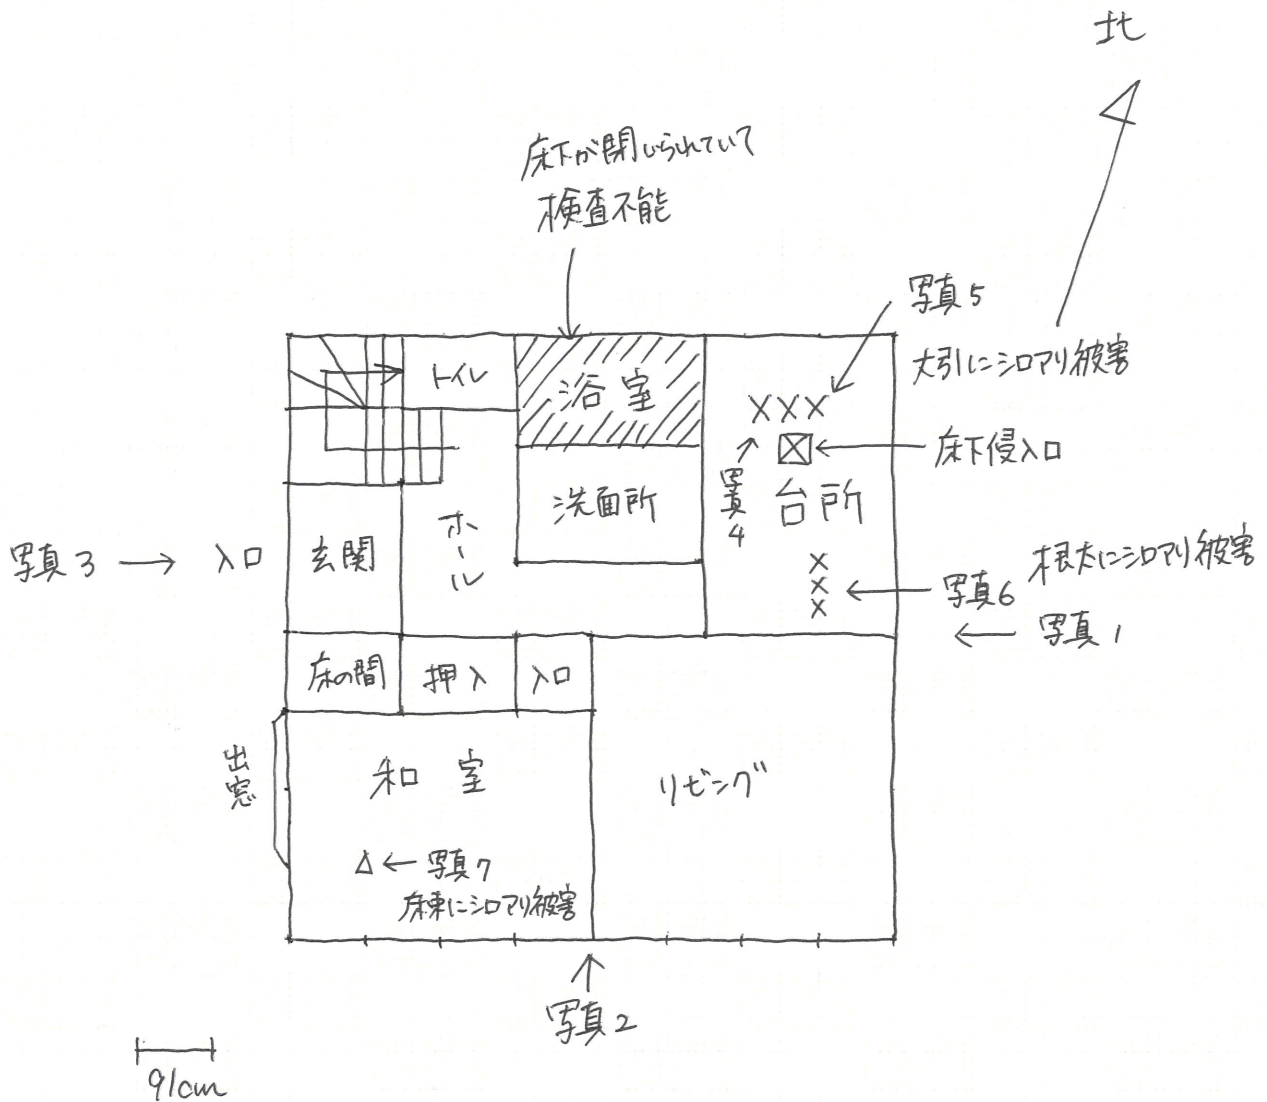
1階間取り図

浴室は基礎で囲まれていて検査不能であったが、手前の洗面所床下は健全を保っていた。
