## 蟻害・腐朽検査診断報告書

建物の所在地 神奈川県横浜市 (市区町村までを記入のこと)

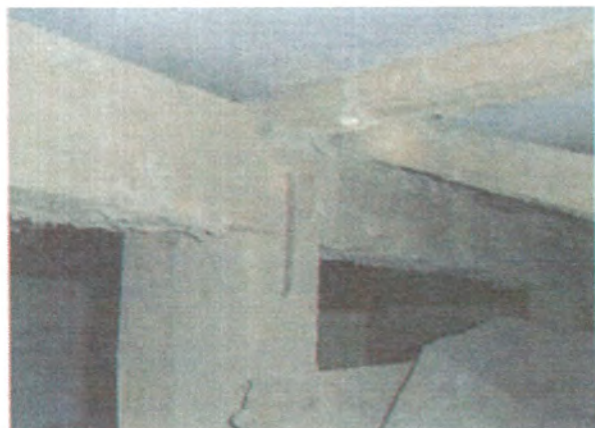
台所床組の大引と根太の一部にシロアリ被害が見られた。

シロアリは生息しているが、被害箇所の補修が必要である。

写真4 台所大引の蟻害

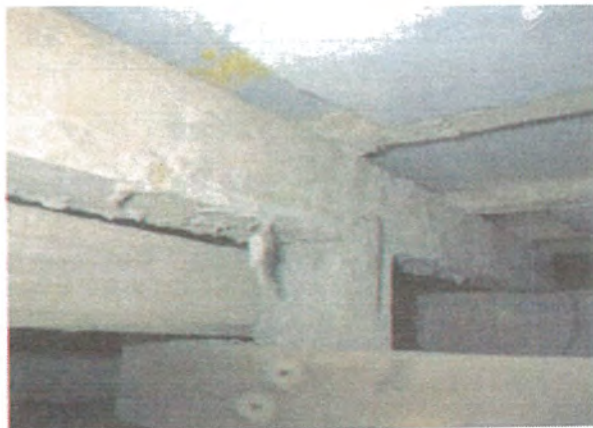
写真5 台所大引の蟻害

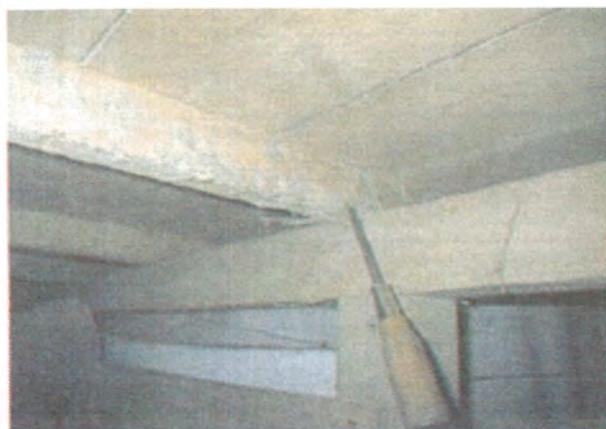
写真6 台所根下の蟻害

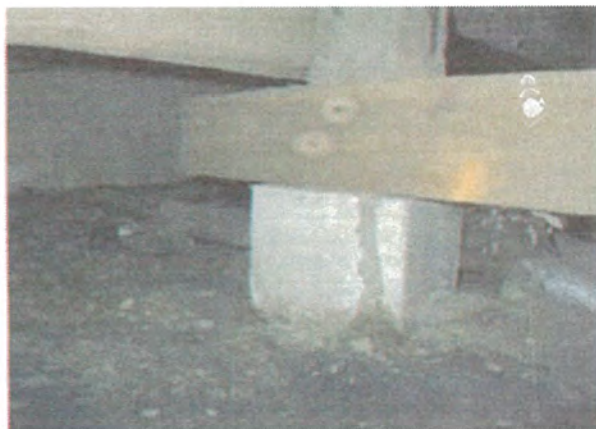
また、和室床下の束石に蟻道が構築されていたが、被害は根がらみのごく一部に限られている。継続して経過を観察していくことが必要である。

写真7 和室東石の蟻道
