# しろあり

THE TERMITE CONTROL CORPORATION OF JAPAN

SEPTEMBER 1975

国宝, 重要文化財建造物の蟻害緊急調査.....長谷川 良 夫...(13)

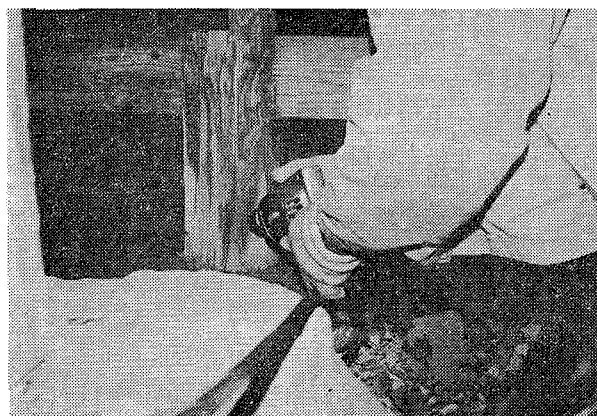
柱 の 穿 孔 処 理

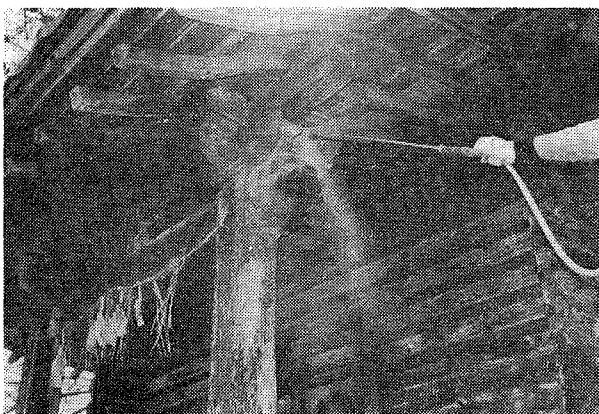
外部全面吹付け

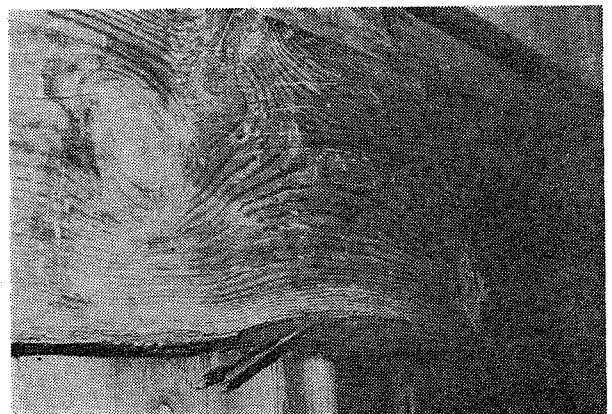
大 梁 の 被 害

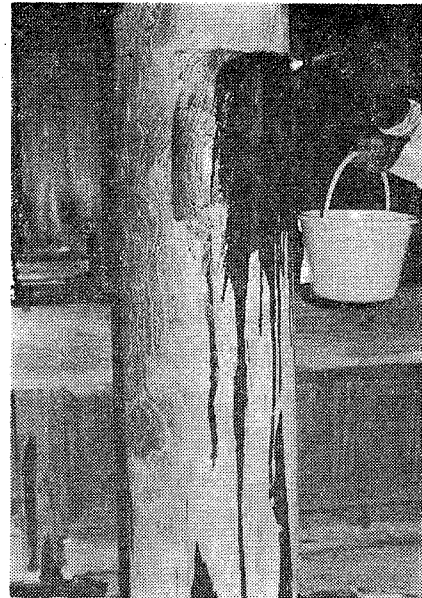
主柱の穿孔処理, 塗布処理

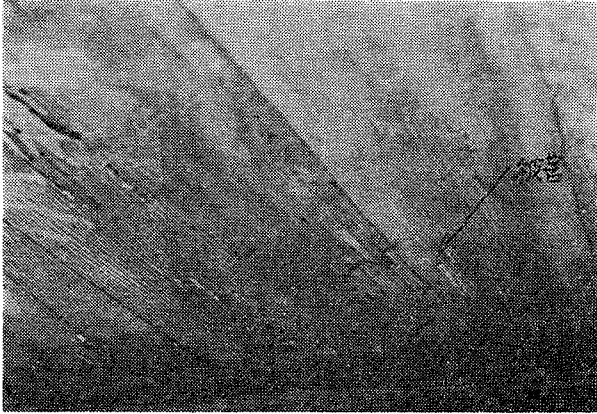
床板の被害

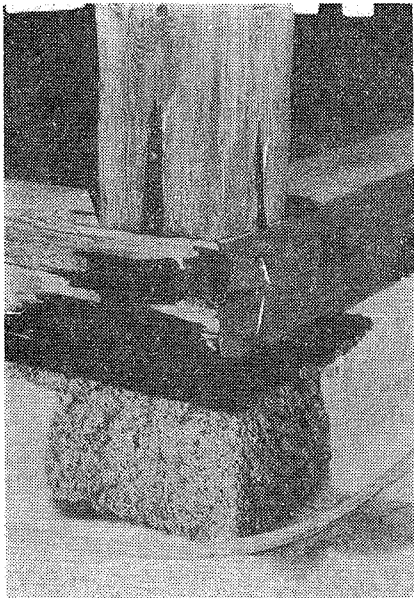
注入処理

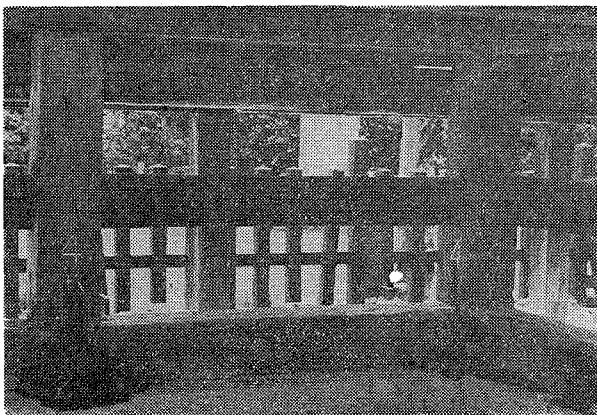
内部注入処理

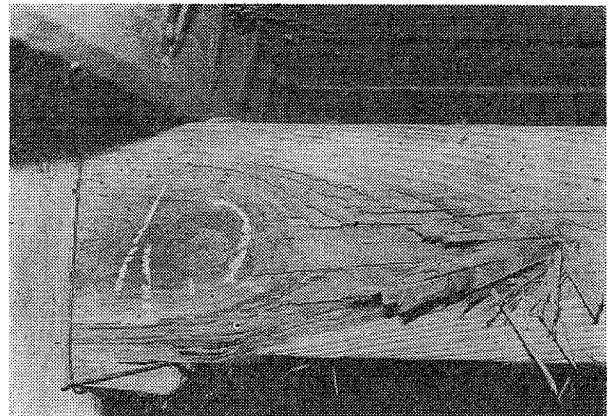
大梁の被害
