しろあり

特集“シロアリ被害”

1985.10

社団法人 日本しろあり対策協会
JAPAN TERMITE CONTROL ASSOCIATION

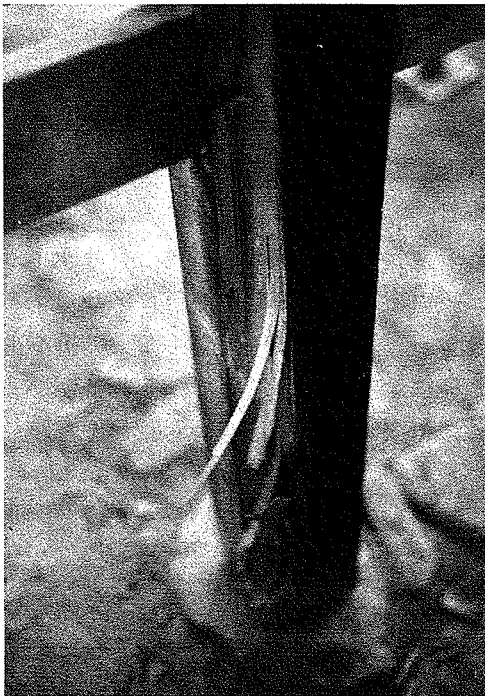
写真三 桂離宮縁束板面におけるシロ
アリの薄紙状食痕

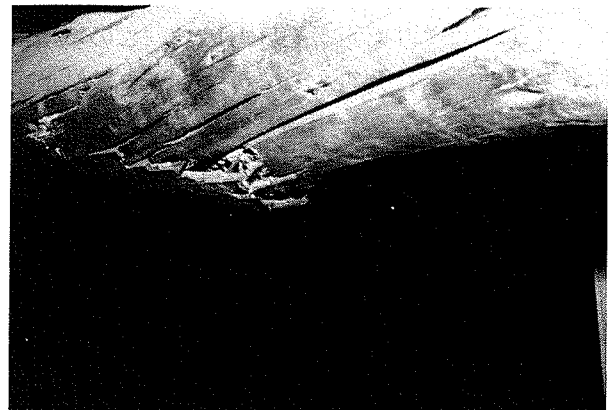
写真六 桂離宮中書院小屋梁の折損部
(キクイムシ被害で、荷重のため折れたもの)

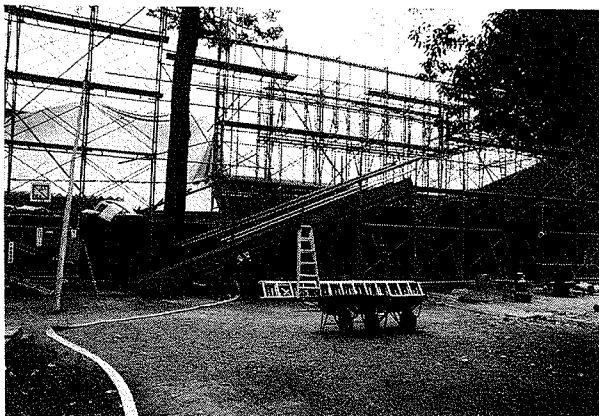
写真一〇 桂離宮の燻蒸(新御殿と旧役所の建造物被覆燻蒸：正面)

写真一一 桂離宮の燻蒸(新御殿と旧役所の建造物被覆燻蒸：側面)

第2回目の施工は昭和54年7月23～24日で新御殿と旧役所の建造物約2,625㎡であり、建ったままの状態では被覆燻蒸を実施した。写真一〇・一一に観られるとおり、わが国における文化財建造物の被覆燻蒸としては最大規模のものであった。

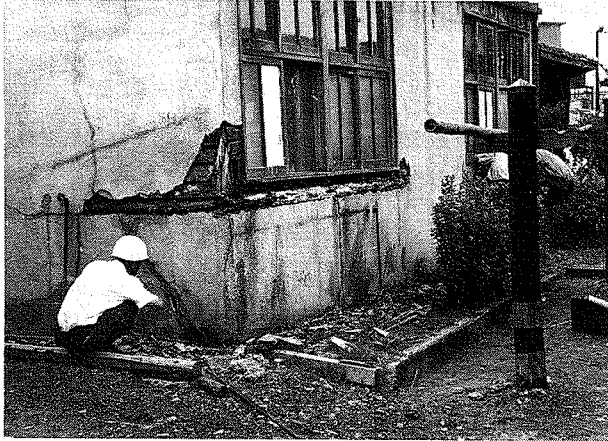
第2図 モルタル壁内部のイエシロアリによる被害
(柱下部は完全に食いつくされて浮いている)

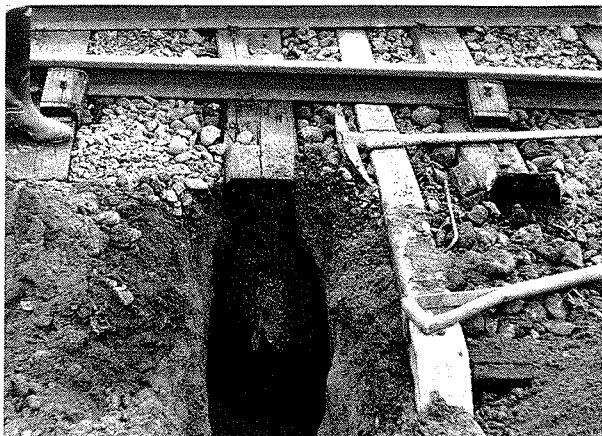
第5図 木まくらぎの下につくられたイエシロアリの巣

敷設中の木まくらぎのシロアリ被害は、一般に列車本数の少ない閑散線区や引込み線において多く、ひどい場合は第5図のように木まくらぎの内部や地下部に営巣し、周辺のまくらぎがひどく加害されることもある。しかし、実際には常に多数の列車が走行している線区においては、列車走行時の振動と音響のためと考えられるが、シロアリに加害されることは比較的少なく、列車運行上の危険性はきわめて少ない。前述のように、木まくらぎは実際に敷設されているもののほかに、木柵や土留材、支柱などに利用された古まくらぎに営巣し、そこから建物、その他に被害が及ぶことが多いので、これらの使用にあたっては十分注意しなければならない。

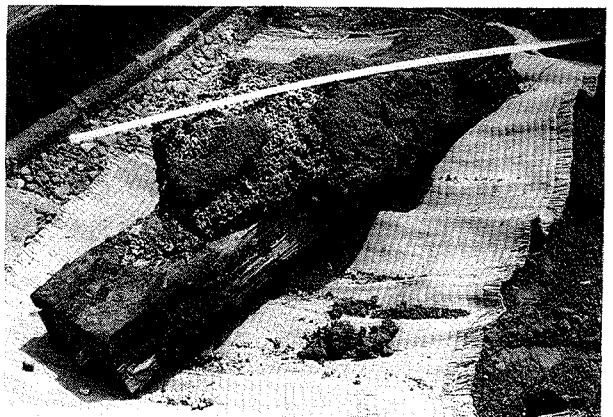
第7図 木柵に利用された木まくらぎの地下部から発掘されたイエシロアリの巣

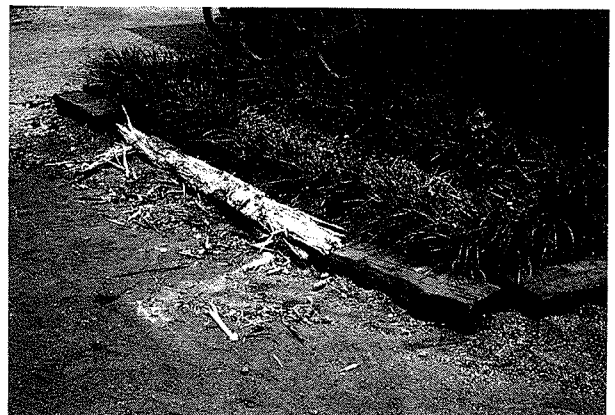
第8図 花壇の土留材として利用された古まくらぎのシロアリ被害

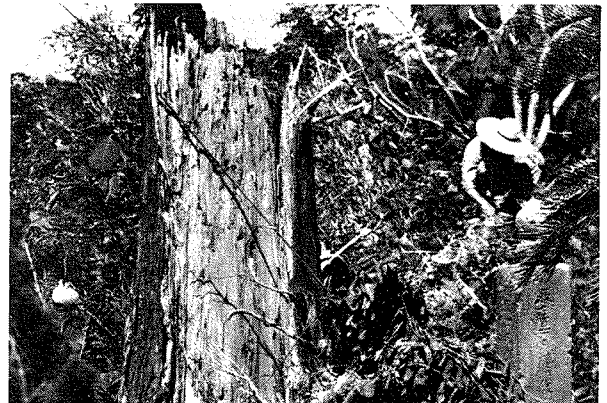
台風襲来時の中折れの状況
(シロアリ被害の原因)

台風襲来時の樹木の状況を調べてみると、イエシロアリの生棲地域では、樹木の半分以上がシロアリの喰害による耐久力の低下がその原因になっていることが発見出来る。

立地条件、樹木の型態等によっては、樹幹上部に出来た空洞箇所被害が集中し、中折れの原因をつくっている場合も多い。

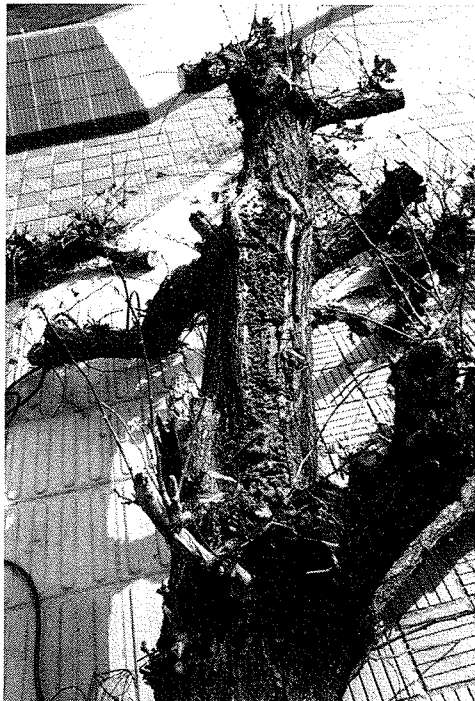
樹幹内部の喰害

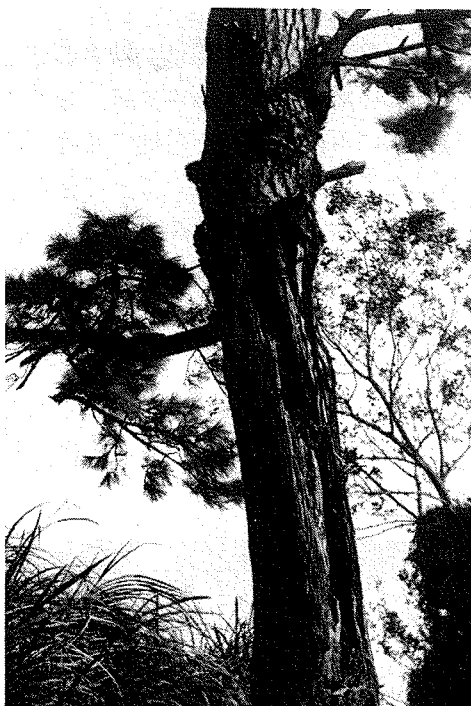
樹幹の被害

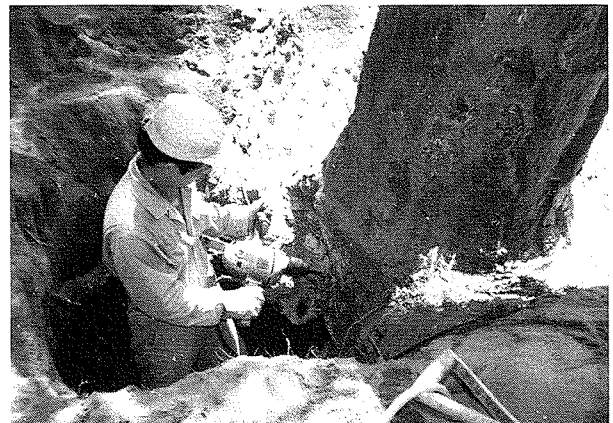
樹木根元穿孔処理

被害が割合軽微で、営巣に至っていない状況のときは、樹幹の諸所を穿孔し、防除剤を注入する方法がよい。

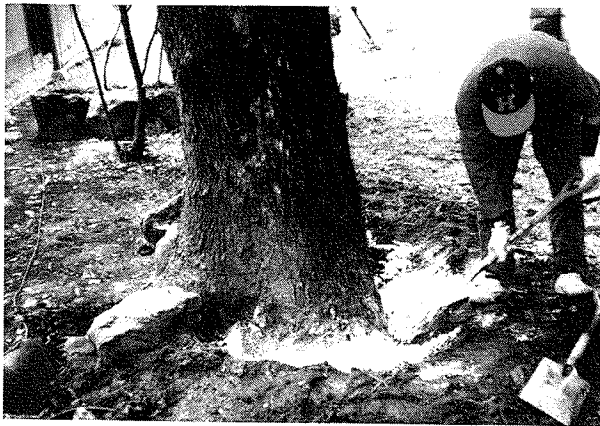
土壌処理

樹木の周囲に防除剤を撒布する場合、薬効が期待できる範囲の、成るべく遠くに溝を掘り、土壌処理剤を撒布するのが最善である。(写真参照)

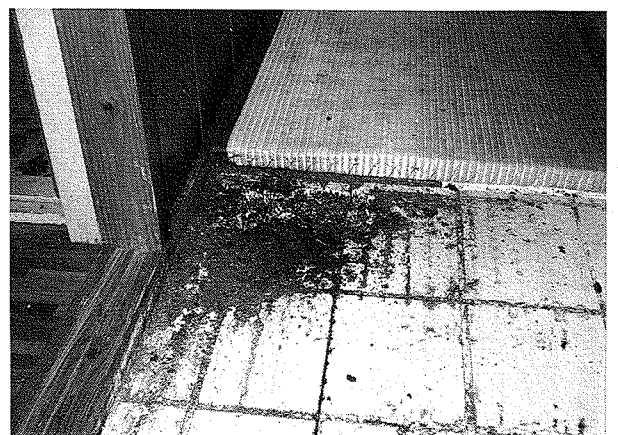
写真六 発泡スチロール床の被害

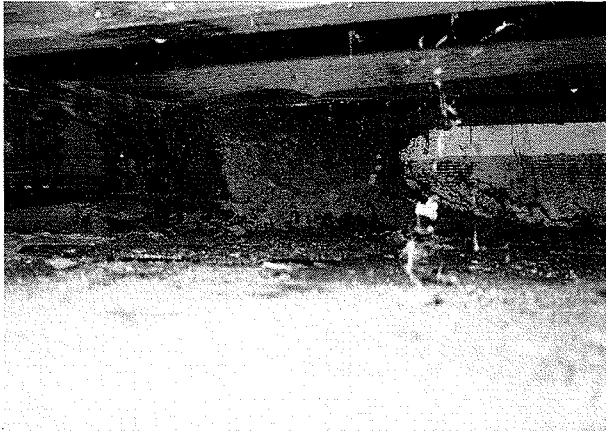
写真一七 床下につくられた分巢

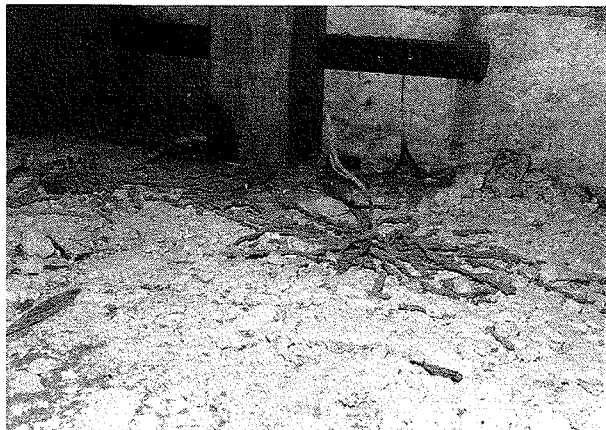
写真一九 空中蟻道の残骸

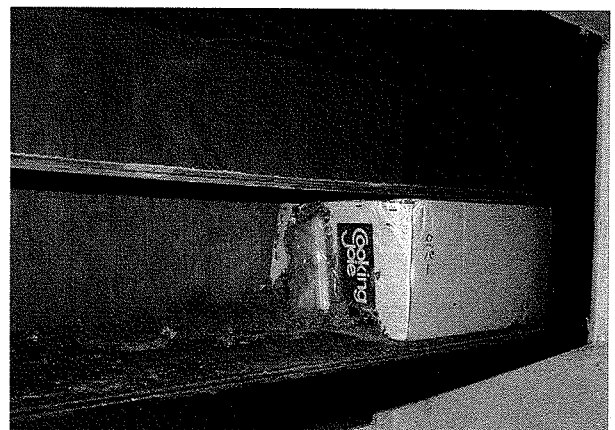
写真一〇 造り付け棚の被害

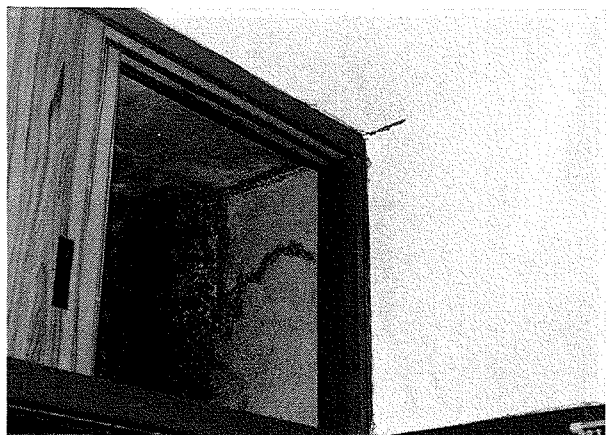
写真一一 天袋の被害

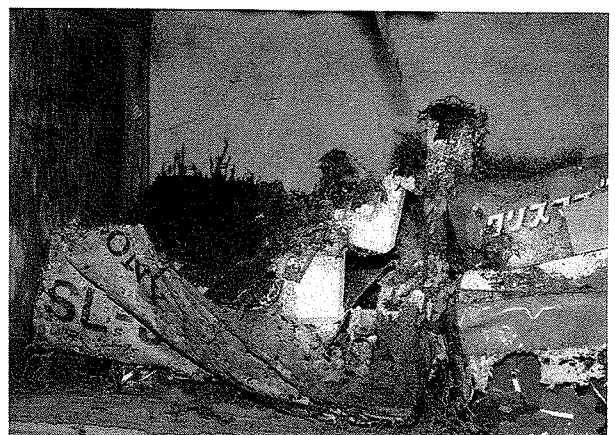
写真一二 天袋の中の被害物と構築中の巣

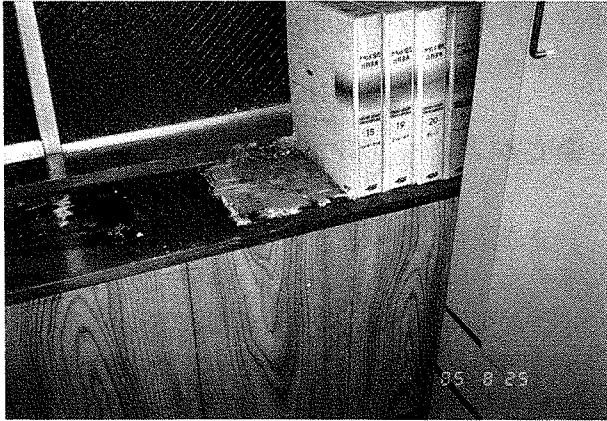
写真—13 窓に置いた書物の被害

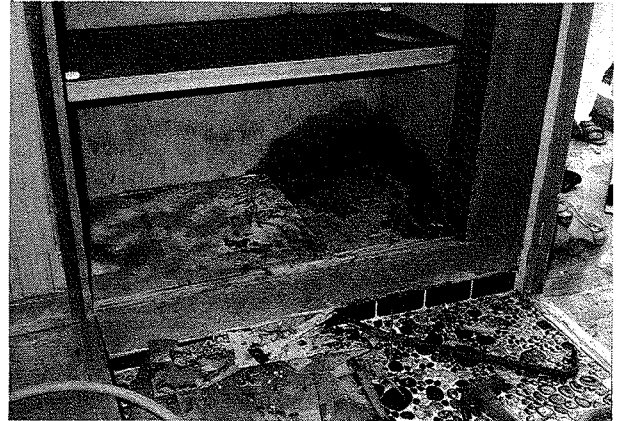
写真—14 下駄箱の下の巣

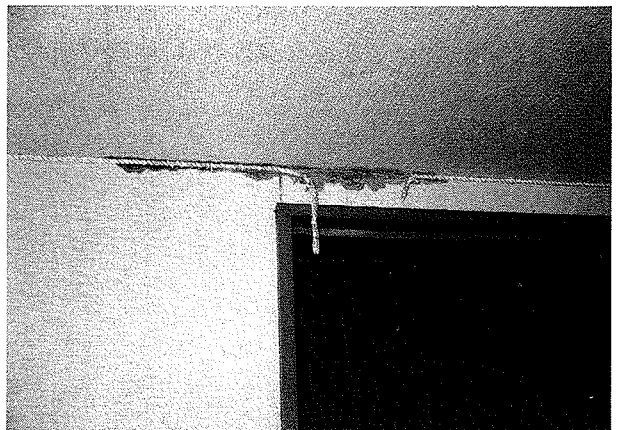
写真—16 布製壁材の被害

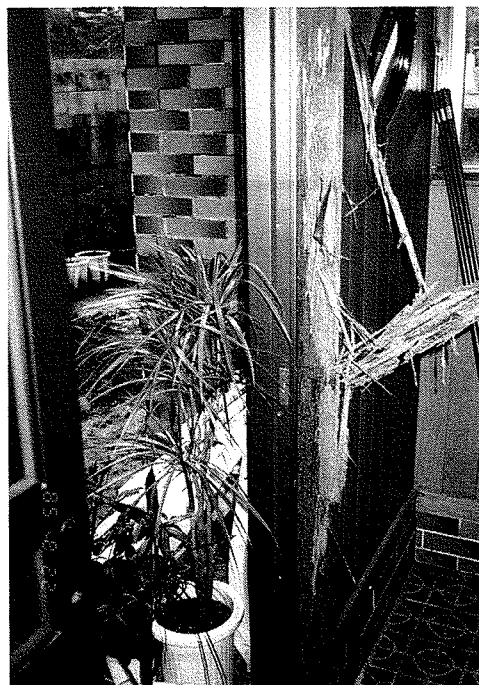
写真—17 玄関化粧材の被害

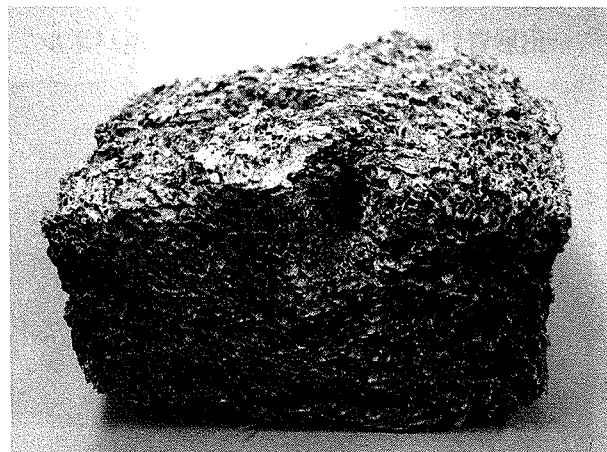
和ダンスの抽出しにつくられたイエシロアリの巣
