JAPAN TERMITE CONTROL ASSOCIATION

し ろ あ り

No. 142 10月 2005
社団法人 日本しろあり対策協会

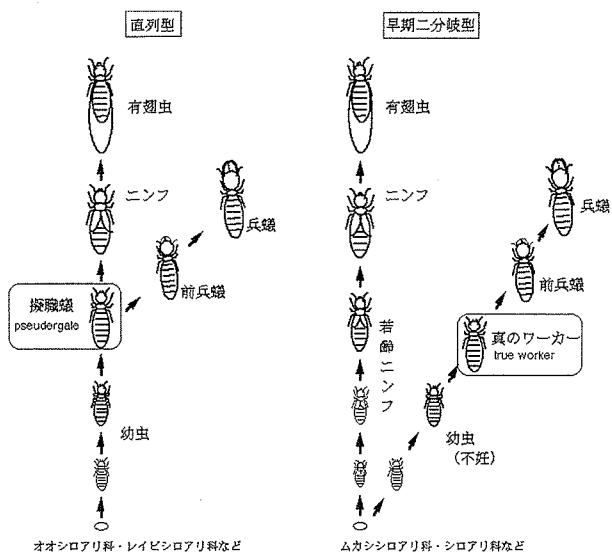
図1 シロアリのカースト分化システム。直列型と早期二分岐型に大別される。

ら孵化した後の幼虫期間（後胚発生という）で決定されるが、この分化決定にはシロアリの生活史（ライフサイクル）や季節性などが密接に関与してくる。シロアリのカースト分化経路は、シロアリの分類群により大きく2つに大別される。1つには、不妊カースト経路と生殖カースト経路が幼虫の若齢の時期に分かれる早期二分岐型と、幼虫齢の後半（例えば7齢）までどの個体も分化せずに発生が進み、そのステージで発生が停止した個体がワーカーとして働く直列型がある（図1）。直列型のワーカーは、潜在的には繁殖能力を備えており、完全に不妊化しているわけではないので、「擬職蟻（偽ワーカーの意）」と呼ばれている。早期二分岐型には、ムカシシロアリ科、シュウカクシロアリ科、ミゾガシラシロアリ科の一部、シロアリ科などが属し、直列型には、オオシロアリ科、レイビシロアリ科、ミゾガシラシロアリ科の一部が属している。どちらのタイプの分化経路が祖先型であるかに関しては未だに議論のあるところであり、現在までに分子系統をベースにした議論などが展開されている。筆者等は発生機構も詳細に比較した上で、議論したいと考えている。

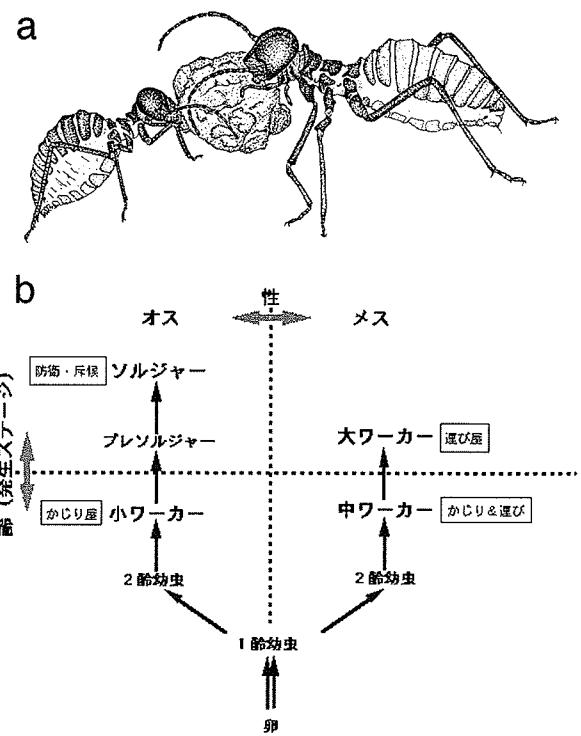
図2 コウゲンシロアリの採餌行動とカースト分化経路。採餌場ではワーカーの分業と協同により餌ダンゴが作られる（a）。カースト分化経路の解明により、分業は齢と性によって分けられていることが明らかとなった。

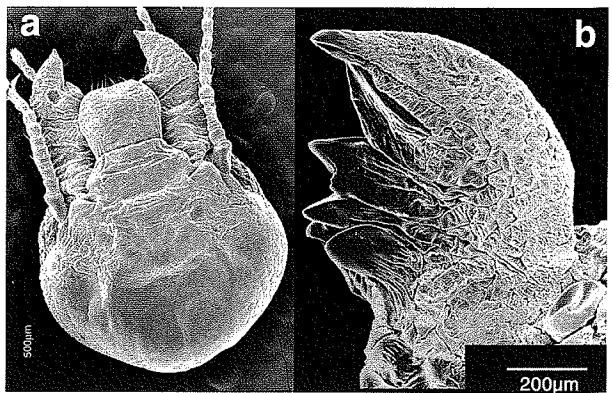
図3 オオシロアリの兵隊分化における大顎形成。前兵隊への脱皮間近の擬職蟻のクチクラをはがすとしわしわの頭部が出現する(a)。特に兵隊で伸長する大顎ではしわが顕著に見られる(b)。

まれた前兵隊の大顎ができる(図3)。オオシロアリをはじめ多くのシロアリでは幼若ホルモンで前兵隊への分化が誘導されるので、外的要因がホルモンなどの生理条件を変化させ、その結果として、兵隊への形態形成が誘導されると考えられる⁴⁾。

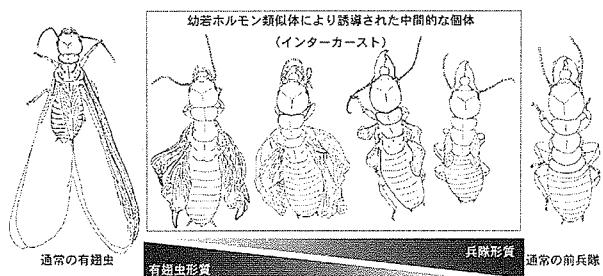
図4 ネバダオオシロアリのニンフにJHAを投与する実験で得られる有翅虫と兵隊の中間型の個体(インターラスト)。幼若ホルモンは有翅虫形質に対しては阻害的に、兵隊形質に対しては促進的に働く。

われわれはこの兵隊分化誘導実験系を用いてオオシロアリとネバダオオシロアリ *Zootermopsis nevadensis*でいくつかの実験を行ってきた。後に述べる、JHAによって誘導された兵隊分化における遺伝子発現解析などはその代表的なものである。また、通常は擬職蟻から兵隊は分化するが、ニンフの出現頻度が高いネバダオオシロアリにおいて、ニンフにJHAを処理するという実験も試みてみた。すると、有翅虫と兵隊の両方の形質を併せ持つインターラスト様の個体が様々に誘導され、カースト分化とカースト特異的器官の発達に関して興味深い示唆が得られた(図4)。すなわち、幼若ホルモン処理により、複眼や翅などの有翅虫に特異的な形質の発生は抑制され、大顎などの兵隊特異的形質の発達は促進されることが明確に示された。おそらくはJHを受容した下流の反応の相違によりカースト特異的な発生が制御されているのだろう。環境を感じ、下流の発生過程へのスイッチを入れるのがJHと言うこともできよう。この結果は、これまで様々な昆虫におけるエクダイソンとJHの拮抗的な作用(エクダイソンは脱皮を促進し、JHは幼虫形質を維持させる)ともつじつまが合うように思える。しかし残念なことに、社会性昆虫においてエクダイソンがカースト分化に果たす役割についてはほとんど知見がなく、今後の研究が期待される。

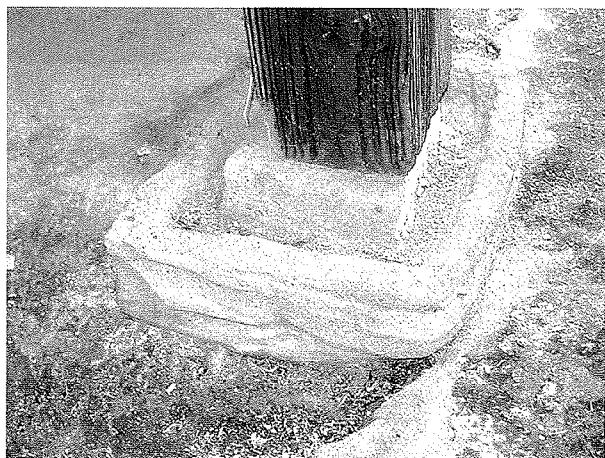
図2 三宅神社の角形礎石

宮崎県西都市三宅に現存している三宅神社の写真を図1に、それに使われている礎石2種類を図2と図3に示す。また、それぞれの礎石のカットモデルを図4に示した。柱を載せる部分が周囲より3cm高くなっていることがわかる。図中で中心部の大きさと形が異なるが、これは上に乗る柱の太さと形によるものである。神社正面の太くて円い柱と本殿には

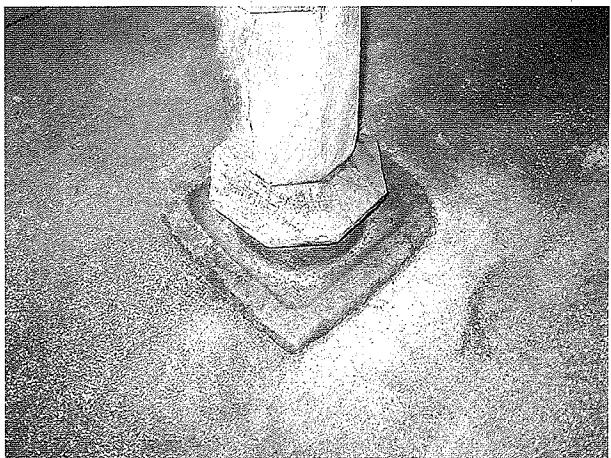
図3 三宅神社の丸形礎石

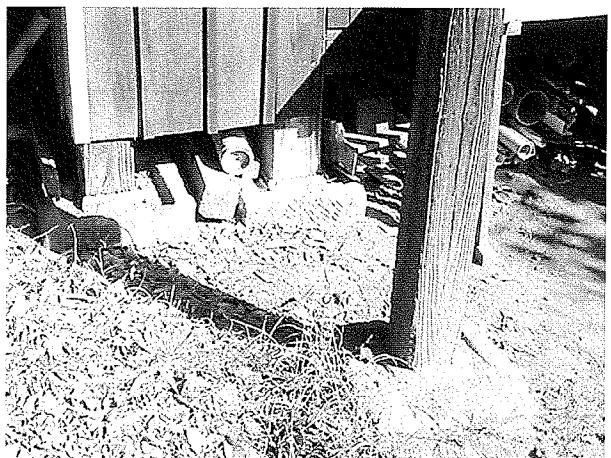
図6 一つ葉稻荷の礎石

大型で、柱を乗せる部分が丸い礎石（以下、丸形といいます）が、それ以外の角柱にはやや小型の四角い形状のもの（以下、角形といいます）が使われていた。このほかに、宮崎県内には一ツ葉稻荷にも同様の礎石が使われている。図5に建物の写真を、図6にその礎石を示す。ただし、こちらは大正年間に社殿が建て替えられ、その際に江戸時代の礎石は御神輿などを保管する倉庫の礎石に転用されたと言わされている。両神社の神社関係者および土地の古老に聞き取り調査したところ、これらの礎石の溝にはシロアリ対策として鯨油を満たしていたとの言い伝えが残っているので、鯨油を用いた防蟻礎石と断定して間違いないと思われる。このほかに、同様の溝を刻んだ礎石らしきものが宮崎県児湯郡高鍋町にある高鍋城（別名舞鶴城）にもある（図7）。こちらは神社ではなく、御朱印状や宝物などを保管するための御朱印蔵に使われていたようである。残念ながら、この建物は現存せず、礎石もまとめて積み上げられている状態であった。高鍋町立図書館長の話では、城の図面が現存せず、この石がどのような状況で使われていたのか不明であるとのことで、防蟻目的で

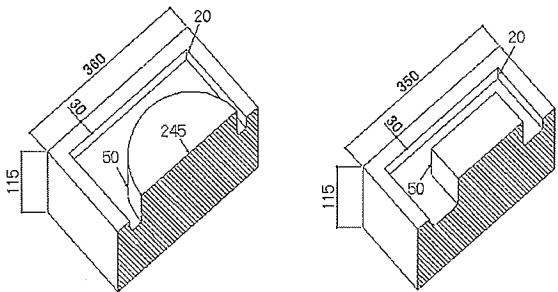
図4 础石のカットモデル

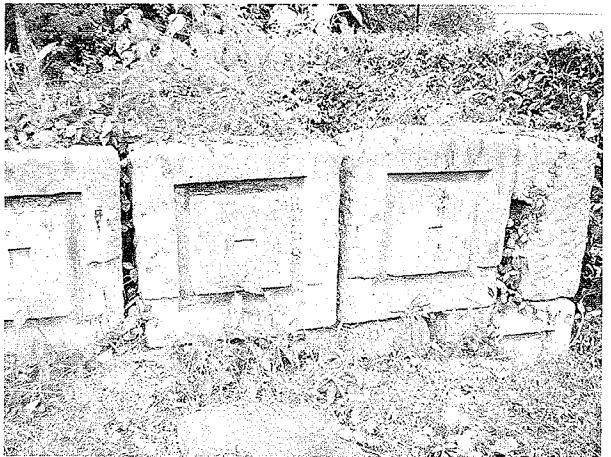
図7 舞鶴城の御朱印蔵の礎石

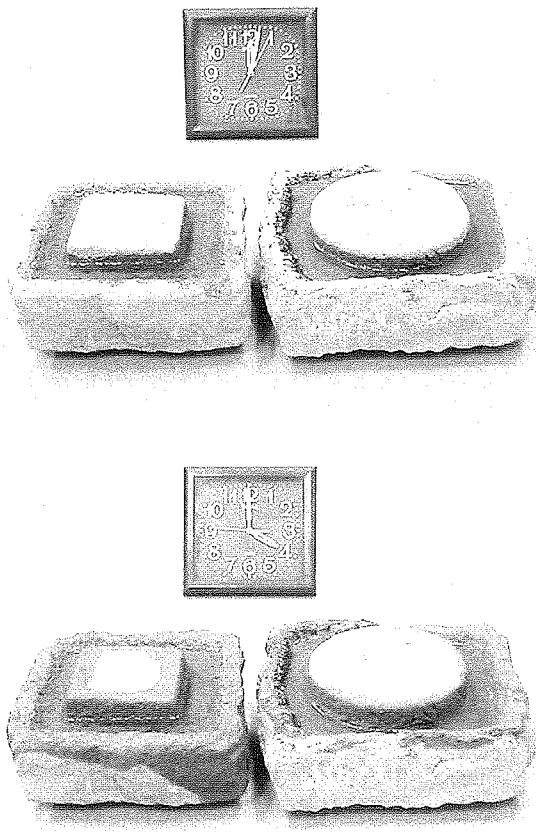
図9 磁石の浸透性
(上)：注入直後
(下)：4時間後

ところが、この石は組織が荒いため、水が中にしみ込んでしまう。長時間にわたって水を貯留することはできない。当センターに寄贈された実物の礎石を用いて実験してみた（図9）。その結果、数時間

で水は浸透してしまった。粘度の高い油なら短時間でここまで浸透することはないのかもしれません。また、一度油を入れると、石の表面で水をはじくようになり、水を入れても漏らなくなるのかもしれません。しかしながら、鯨油以外の油で貴重な文化財の表面を汚染することがはばかられたため、鯨油の入手ができない現在となってはこれ以上の実験はできなかつた。

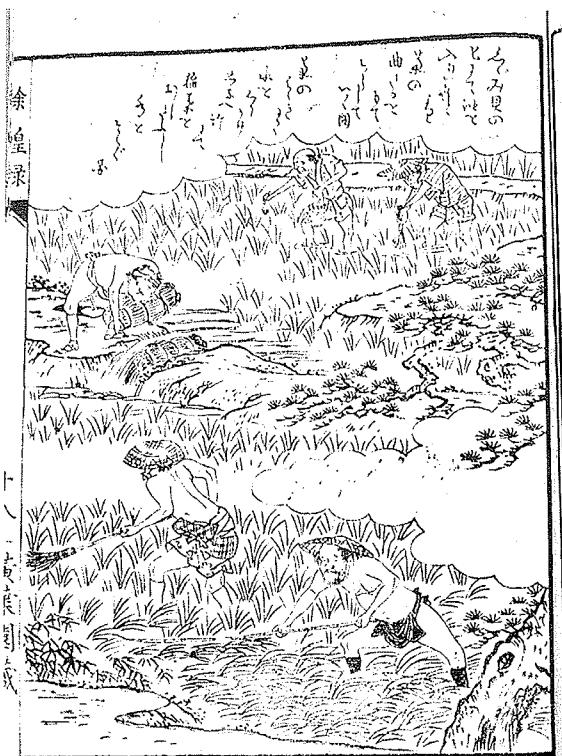
図10 除蝗録の挿絵
(東京大学農学生命科学図書館蔵)

経済的理由以外にも、鯨油の使い方は水の表面にうっすらと浮かべたと考える理由がある。それは当時盛んに用いられた水田の害虫駆除の手法が、同じく害虫であるシロアリの防除に応用されたのだと思うからである。図10に江戸時代に盛んに行われた鯨の油を用いた水稻害虫防除の様子を描いた絵を示した。これは大蔵永常という人が文政9年（1826年）に著した農家調査記付録の中の除蝗録という書物に挿絵として描かれたものである。本文には「水田1反に鯨油を3～4合入れて、それで生き残る虫が多いときはさらに3合程度入れる。ウンカが大発生したときは1反に1～3升入れる」とある。その入れ

方は、日中の水温の上昇した時間帯に、図のようにシジミ貝で作った匙で油を入れ、もう一人がこの油を水面に散らしていく。つまり、鯨の油は水面にうっすらと浮いた状態で効果を発揮するのである。その後で、稻の茎についているウンカに水・油混合物を注いだり、たたき落としたりして水面に落とすのが一般的な駆除の方法である。

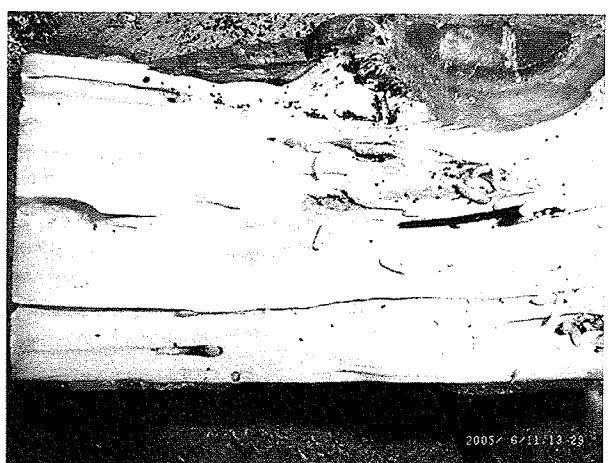
写真1 有翅虫と女王がいる

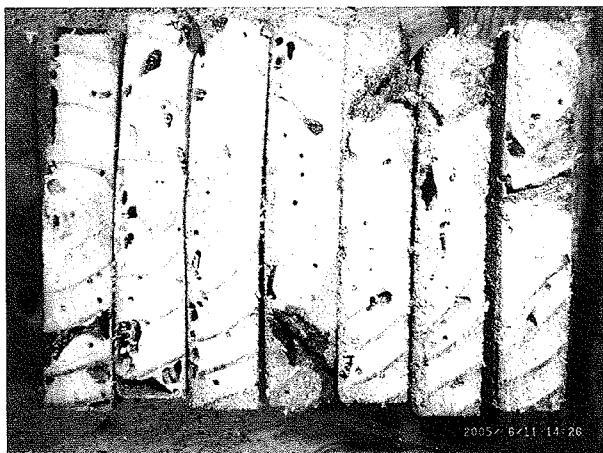
写真2 職蟻1頭が通り抜けられる丸い孔に注意

調査材2：18×86×920mm、ハンガー止横木、スギ。10cmに切斷した材7枚を並べて写真を撮影した（写真2）。食孔は小さく、シロアリは発見できなかった。

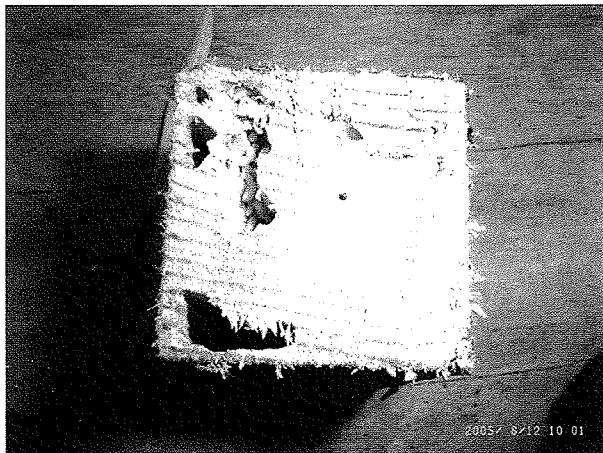
写真4 5つの年輪幅を縦に結んだシロアリの多い食孔

- (1) スギ材の場合、ダイコクシロアリの加害は、材端の表面に近い部分から始まり（写真4），やがて材の縁及び早材部にそって幅6～20mm, 長さ100～180mm程度の薄い食孔を作る。食孔の厚さは年輪幅1個分程度の場合が多い。この食孔から職蟻1頭が通り抜けられる程度の丸い孔を年輪方向またはこれと垂直（写真7）に数ミリ伸ばし、次の食孔を年輪の間にあけるという方法で、食孔を連結しながら、加害を進めている（写真6, 7）。生殖階級を中心としたコロニーの中心部では、年輪2～6個分を貫通した大きな食孔をつくる（写真4）。これら食孔は互いに連結しているので、加害の進行した材の切断面では年輪の間に幅広の食孔と小さくて丸い連結孔が多く、これに大きな

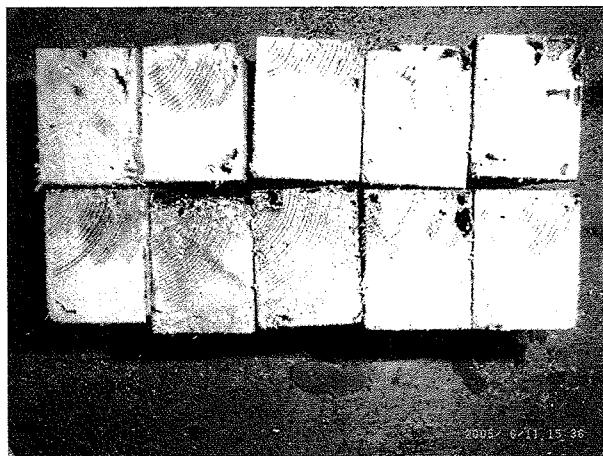
写真3 ツガ材の被害、周辺部に多い

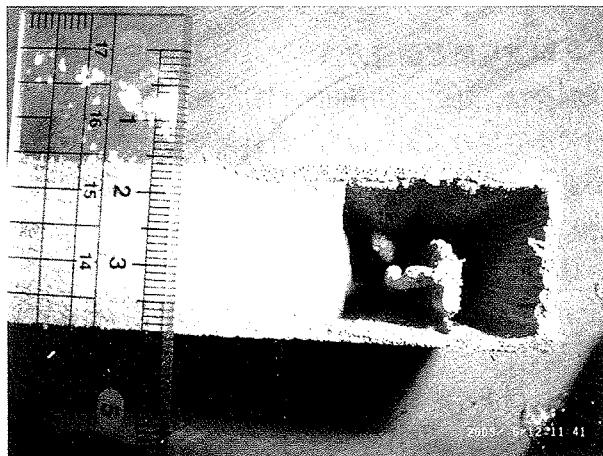
写真5 ラワン材の大きな食孔

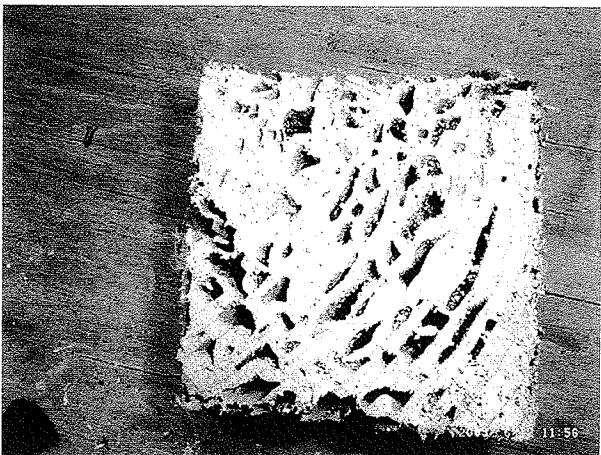
写真6 はりの切断面

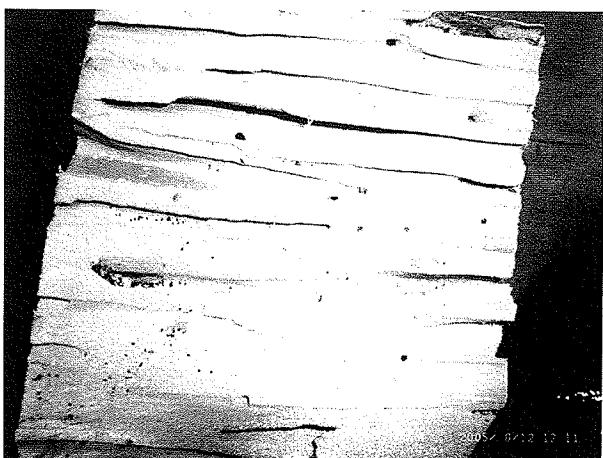
写真7 はりの割材面, 年輪に垂直な丸い孔に注意

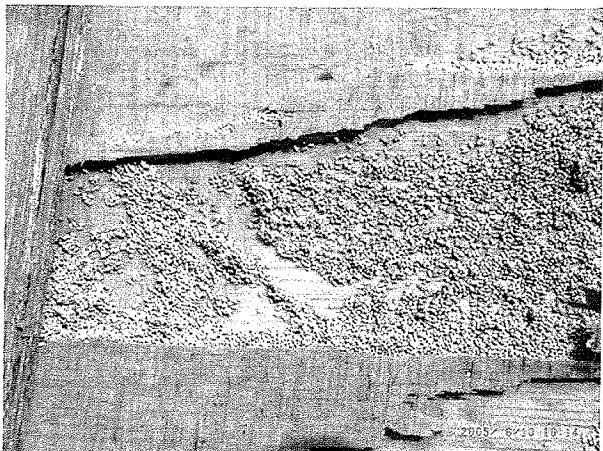
写真8 合板製扉内部ラワンベニヤの幅広い被害

父島において、排出物が落ちるという某民宿の合板製扉を調べた。扉合板の内側表面ベニヤを剥ぐと内部のラワンベニヤは幅広く食害されて、排出物が充满しており、多数のシロアリを確認した(写真8)。

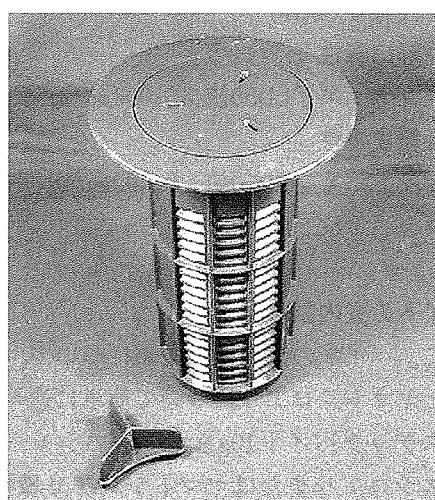
写真1 サブステックステーション

サブステックとは、シロアリ検知を行うためのサブステックステーション（以下、ステーションという）（写真1）、シロアリを駆除するための毒餌剤であるサブステックベイト（以下、ベイトという）（写真2）およびこのサブステックベイトをプラスチックの箱に収納したサブステックボックス（以下、ボ

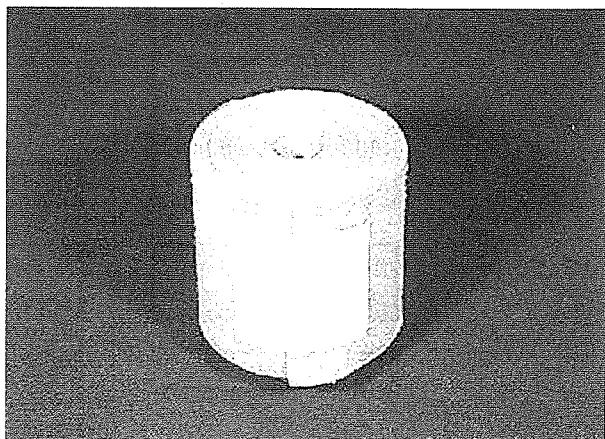
写真2 サブステックベイト

ベイトには、特殊な紙に昆虫成長調節剤であるビストリフルロン^①という化合物が含有されている。この化合物は、昆虫のキチン質生合成阻害作用を有するが、シロアリの場合、どのように致死効力を發揮しているのかは正直なところまだ明らかにはなっていない。ただ、シロアリの初期の喫食性を阻害し

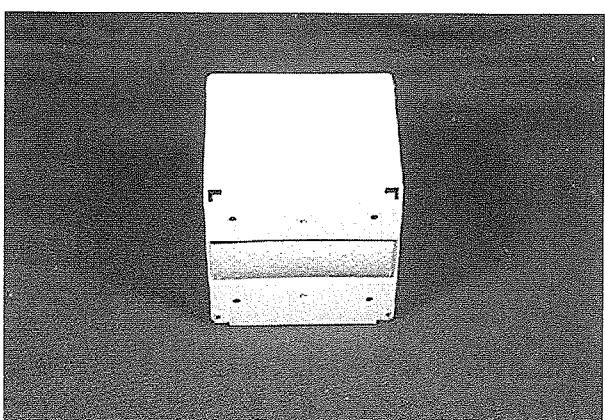
写真3 サブステックボックス

ツクスという）（写真3）を使用する、既設建物のシロアリ駆除管理システムである。施工にあたっては、図1に示したフロチャートに従って施工を行う。

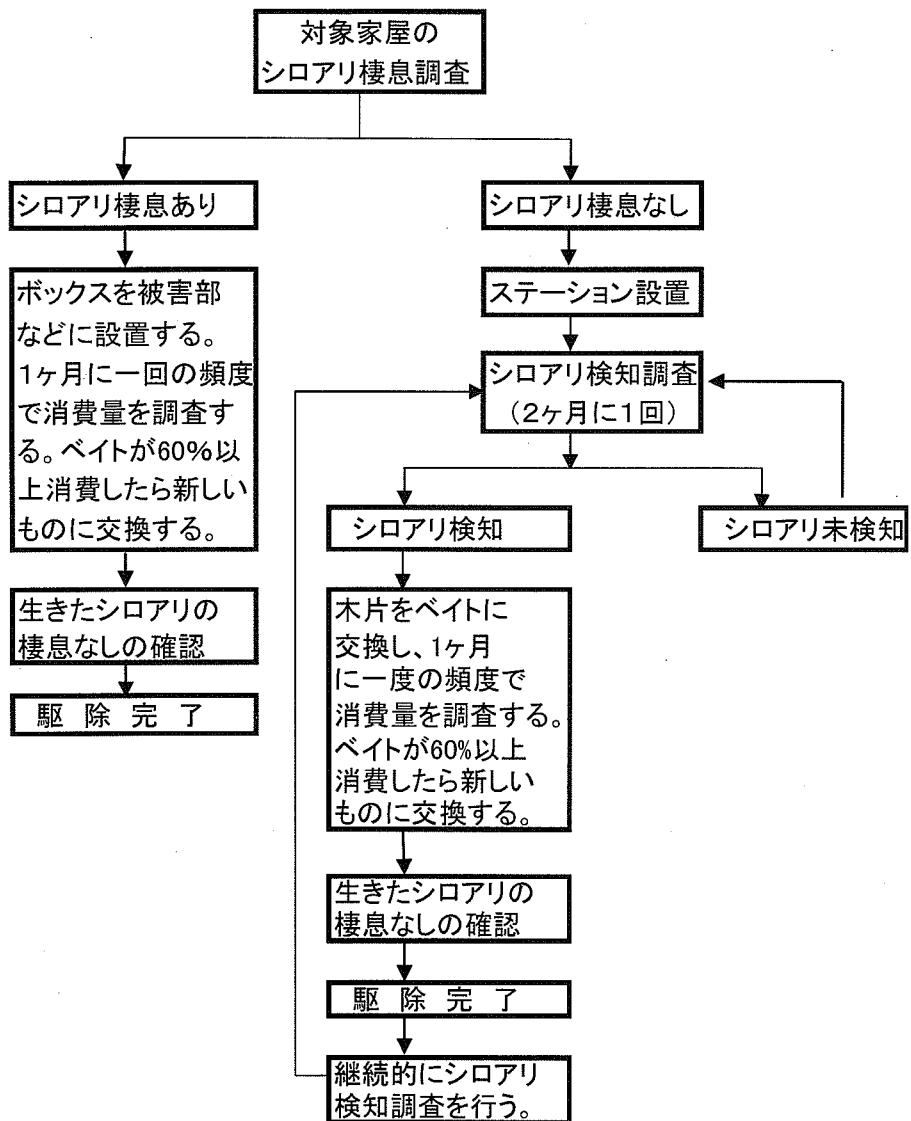
図1 サブステックによる施工フロチャート

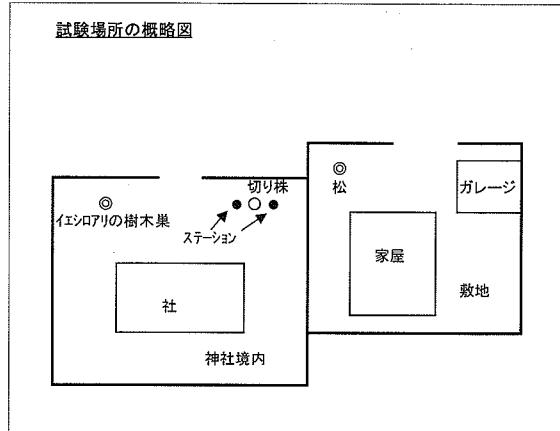
図2 試験場所の概略図

神社境内の樹木内にあるイエシロアリの巣から、9m離れた所に切り株があり、イエシロアリによる食害が認められた。また、神社の隣家にある松にイエシロアリの群飛孔が多数認められ、職蟻、兵蟻の棲息を確認した。そこで、以下の日程で工事を実施した。

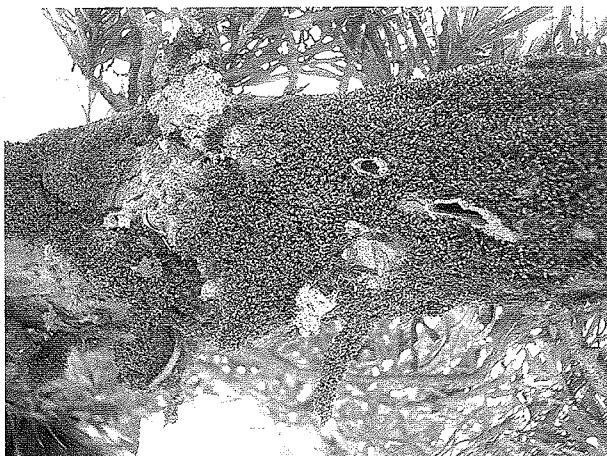
写真4 松の幹にできた群飛孔

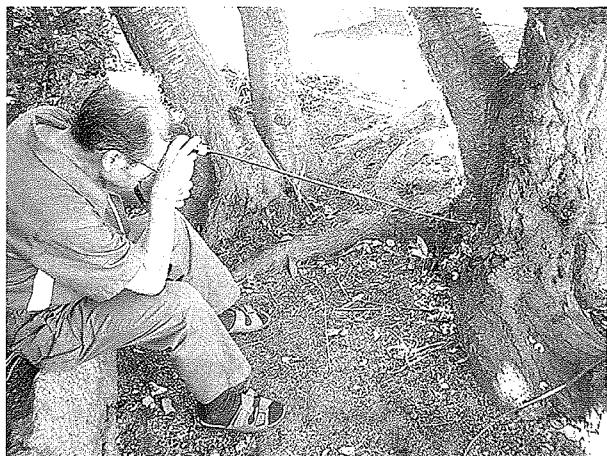
写真6 巣の中を観察し、死滅を確認

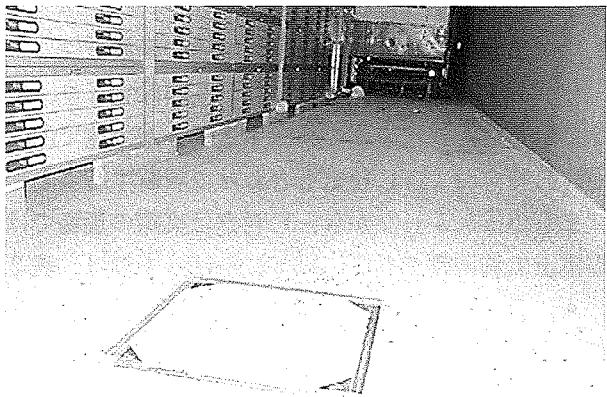
写真7 写真に写っている羽蟻の数は710頭

平成16年5月に羽蟻発生現場（写真7）で写っている羽蟻を数えたところ、710頭が確認された。実

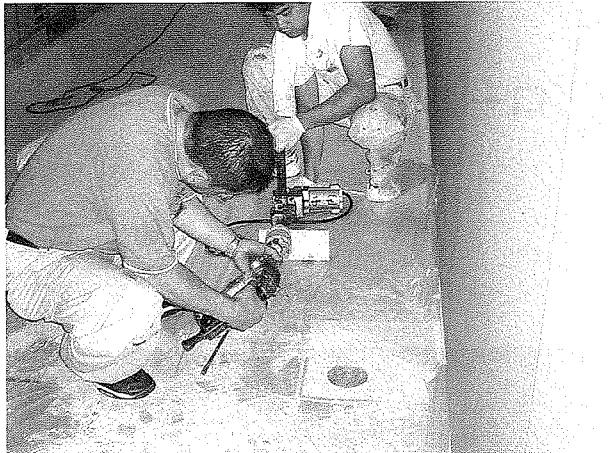
写真8 コアドリルで床に孔を開けた

際の発生数は不明であるが、優に千頭を超えるものと思われた。平成16年7月21日に、この収蔵庫の床に、コアドリルで6箇所孔を開けて（写真8）、ステーションを設置した（写真9）。その後、以下の日程で観察した。

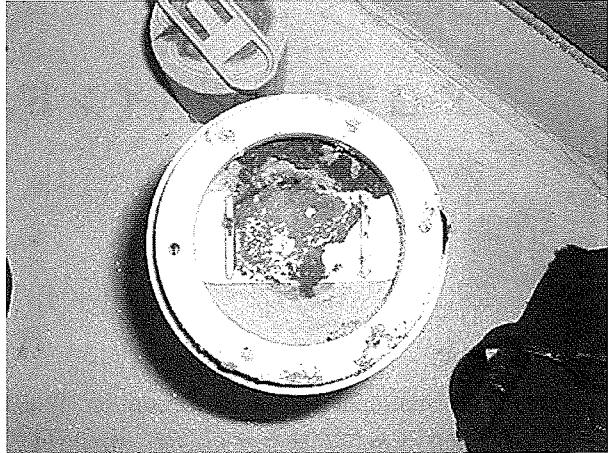
写真10 食害状況

平成16年11月17日 わずかにベイトの食害あり（写真10, 11）。シロアリは生息せず。

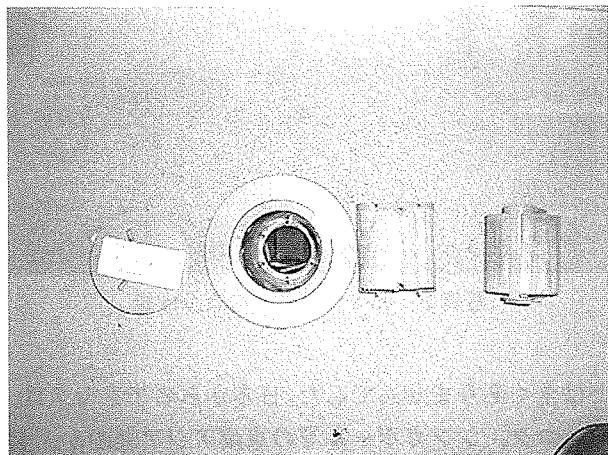
写真9 ステーションを孔に設置した

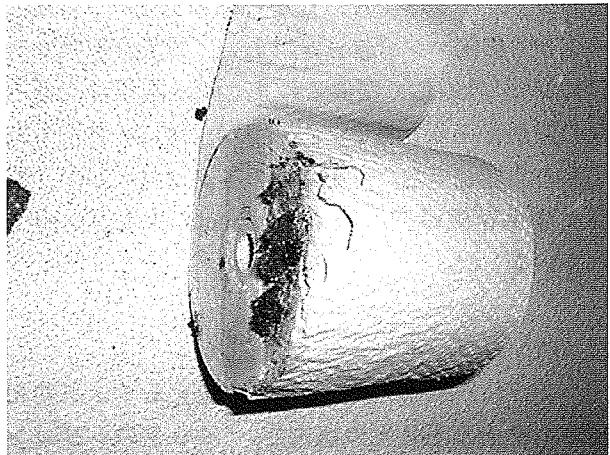
写真11 ベイトがわずかに食害された

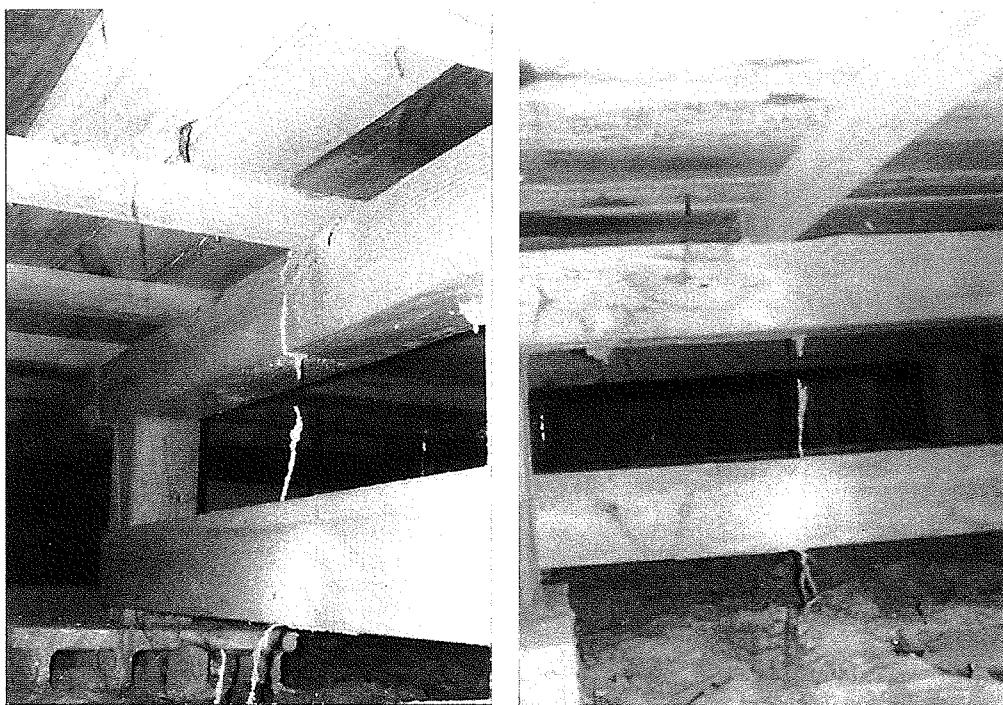
写真1 ヤマトシロアリの空中蟻道

今年、当社の調査現場でのシロアリ被害により、住宅を新築することになったH様宅のヤマトシロアリの被害状況写真を写真1～4に添付します。

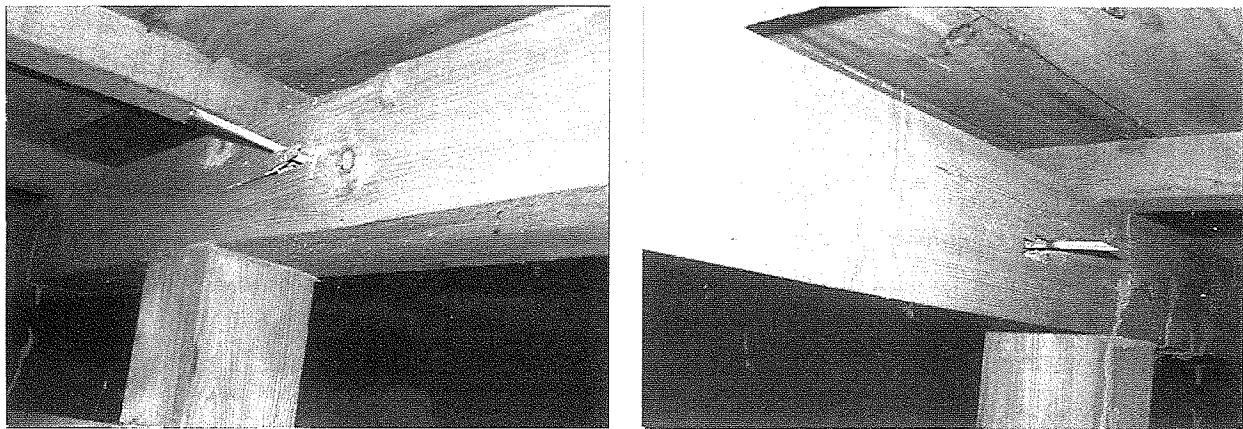
写真2 ヤマトシロアリによる大引き、割り箸貫通

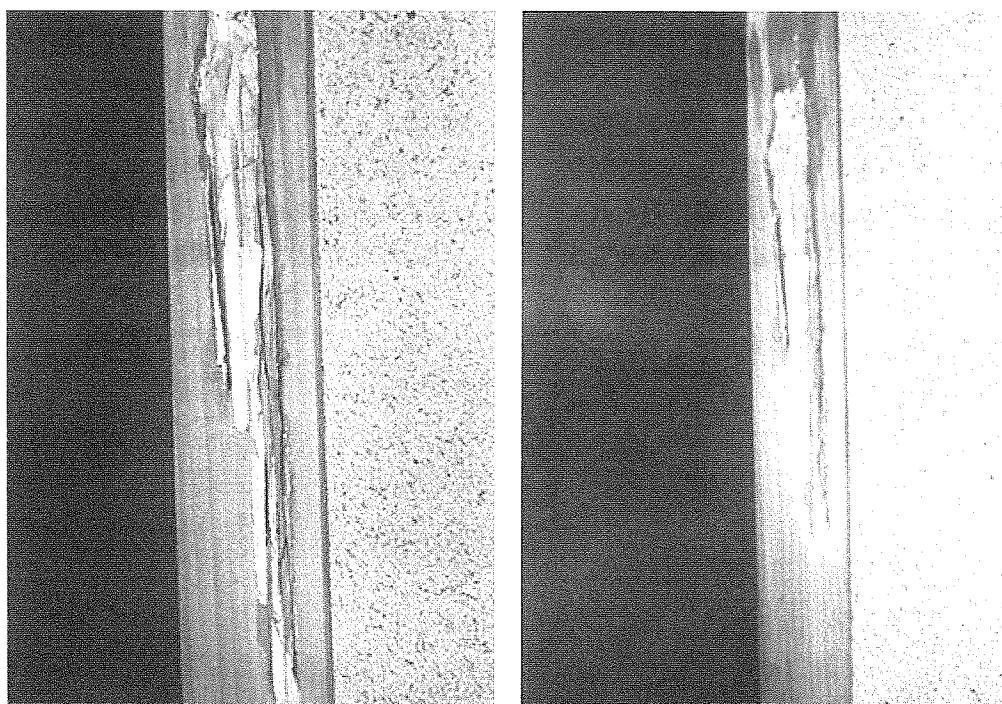
写真3 ヤマトシロアリによる柱喰害

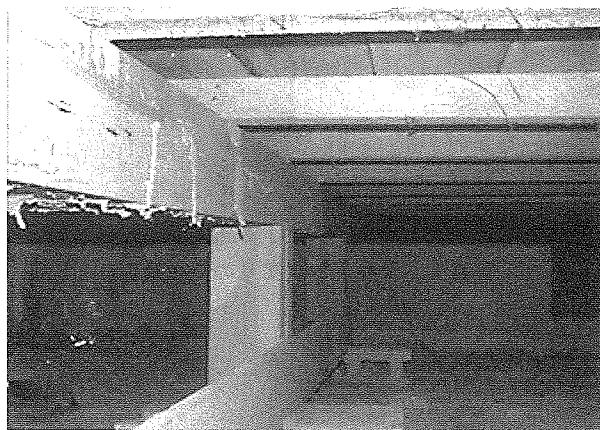
写真4 大引きの被害

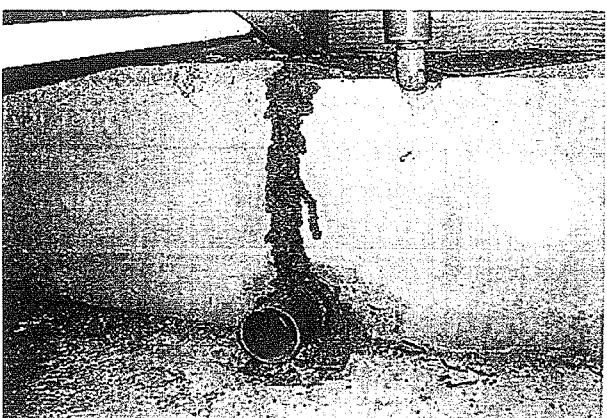
写真1 原告がシロアリ進入路の証拠として提出したT社写真（平成16年2月12日撮影）

この調査に際し、E社は現場確認の写真を何枚か撮りましたが、その1枚に原告H氏が証拠文書として提出した報告書に添付の写真(写真1)と同一箇所を撮ったもの(写真2)が含まれていました。原告H氏指名T社提供の写真(写真1: 平成16年2月12日撮影)には排水管から基礎面を上に伸びる蟻道がはっきりと写っているのに、E社写真(写真2: 平成15年1月31日撮影)には蟻道が見えません。T社見解報告書の誤りは明白となりました。排水管間隙から続く基礎面上の蟻道は、E社の撮影時は勿

論、最後の確認時（平成15年3月27日）にもなかつたことを写真は無言で示し、T社撮影の蟻道はその後に侵入したシロアリによって構築されたものであることが判明したからです。

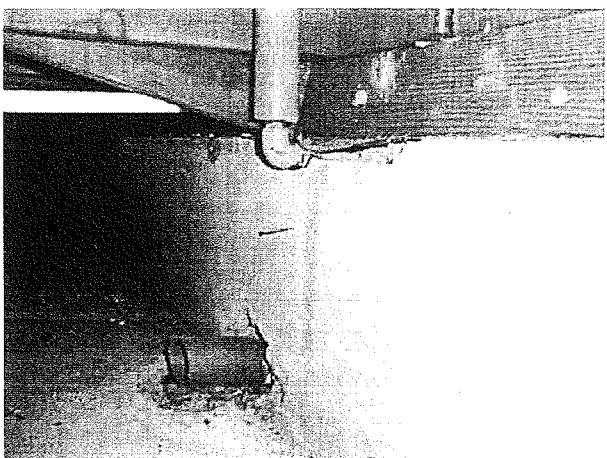
写真2 被告が反論証拠として提出したH社写真（平成15年1月31日撮影）
