TERMITE JOURNAL

No.158

木造建築物床下の換気と木材腐朽菌の侵入

茅葺き屋根の生劣化

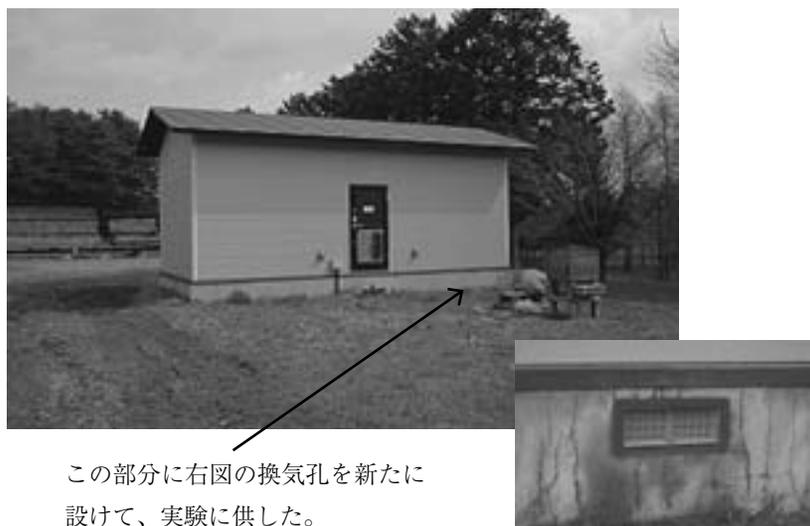
この部分に右図の換気孔を新たに設けて、実験に供した。

図1 実験住宅の外観と設置した換気孔

本研究で用いた住宅は、岩手県林業技術センター敷地に建築された実験住宅である。この住宅は中央に緩衝室を設け、外張断熱工法を採用して床下に防湿フィルムを敷きこみ50 mm厚の土間コンクリートを施工した1棟2戸の実験用建築物で、元来は換気孔がなかった建物である。このうち1戸の基礎の南北方向に100×300 mmの換気孔を設け、試験区として密閉区と換気区を設定し以下の実験を行った(図1)。

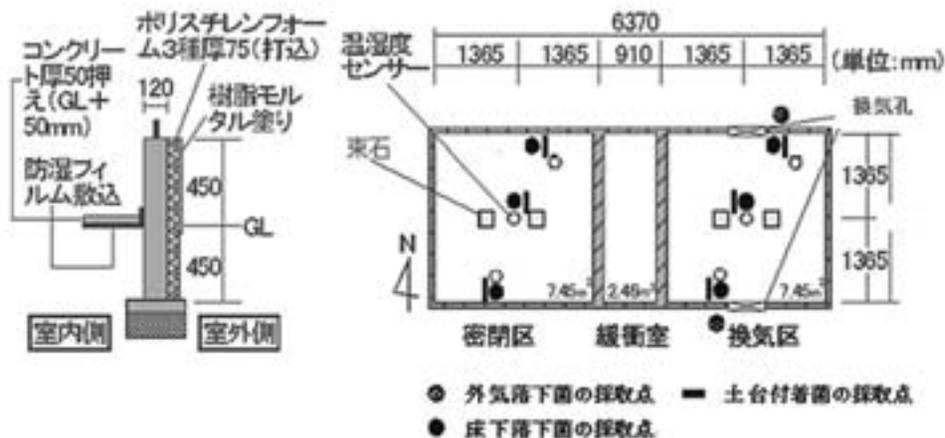
図2 実験住宅の基礎矩計図と床下に設定した菌の採取点

3.1 温湿度環境などの測定と菌の採取 (図2参照)

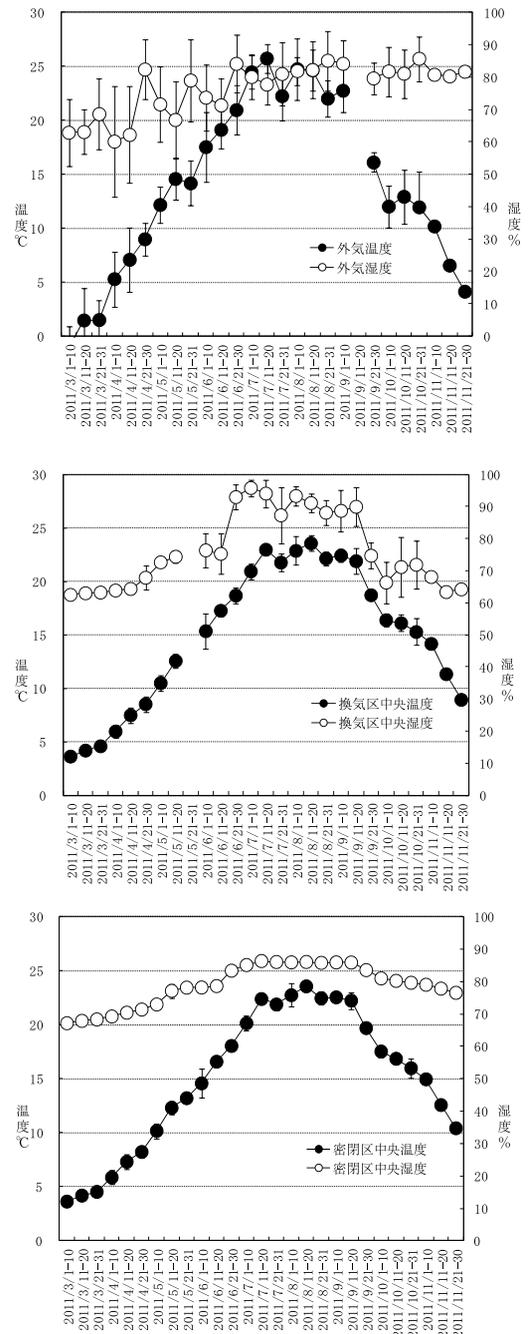
図3 外気および各試験区の温湿度推移
2011年3月1日～2011年11月30日まで、10日ごとの平均値で示した。測定結果の示されていない期間は、センサー故障による欠測

実験住宅周辺外気および各区の温湿度推移を図3に示す。いずれの値も10日間の平均値で示しており、変動幅は標準偏差である。これから明らかなように、外気温湿度の変動幅は年間を通じていずれの試験区よりも大きい。一方、換気区では夏から秋にかけて若干大きくなる程度で、密閉区ではほとんど変動がなく安定的に推移している。しかしながら、いずれの試験区でも温湿度推移が外気の推移と連動している。温度は外気と各試験区で大差はないが、湿度には差が認められ、外気で60～90%程度、換気区では60～95%程度と若干高くなる時期(6月～9月)が示された。これに対し密閉区では90%を超える時

期がまったく示されないという特徴があった。換気区の場合、外気で湿度が高い時期(6月～9月)には湿度が外気より高くなる。これは、温度が高い状態の外気とともに水蒸気が床下に流入した時に、床下の温度が外気より若干低めで推移することに起因していると判断できる。

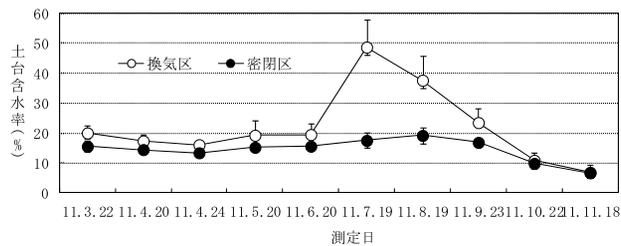
図4 土台含水率の推移

各試験区の土台含水率推移を図4に示す。換気孔を設置してから微生物数の測定を実施する1カ月前から測定を開始した。3月～6月まで換気区では密閉区より若干高く推移しているが、密閉区との差は5%程度であった。しかしながら、7月から急激に上昇し、50%程度まで到達した。その後、徐々に低下し10月下旬以降は、密閉区とほぼ同じ値を示した。木材の含水率は、相対湿度と平衡で推移するので、湿度が100%であっても、含水率はせいぜい28%あたりでとどまるはずである。したがって、7月～8月にかけての高含水率は液体の水、つまり雨水や結露水などが関与したものとするのが妥当である。この場合、結露が発生したことが、含水率測定箇所にカビ類が認められていたことから推測できたが、直接的な証拠は認められなかった。これに対し、密閉区では湿度が上昇する7月～8月にかけて若干上昇したが、それでも20%どまりで、耐朽性確保上からは有利な条件が維持されていたと考えることができる。ただし、この実験住宅では生活水が供給される状況ではないので、居住空間の水分条件が実際に供用中の室内と異なり、このことは当然床下の状況に反映するので、その点に留意する必要がある。

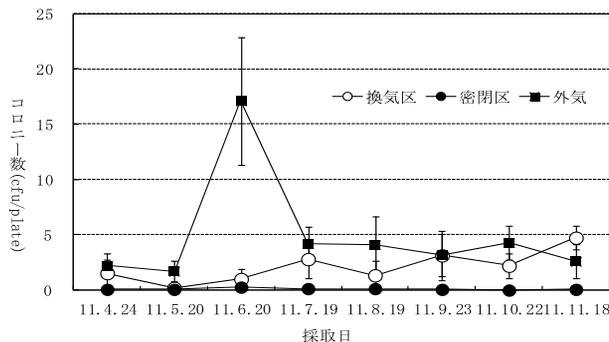
図5 全落下菌数の推移

図5に全落下菌数の推移を示す。本実験に用いたPDAにはカビ類と細菌類の繁殖を抑制するためにベンレートとテトラサイクリン塩酸塩をそれぞれ100 ppm添加していたので、分離された菌数はこれらを添加しないPDAより少なくなる。このことについては、予備的な実験で確認している。したがって、以下で述べる結果についても同様なことになっているはずであり、分離されないことが無菌状態を意味しているのではない。4月～5月の全落下菌数は、外気でも少なく各試験区との差はなかった。6

月には外気の菌数が大幅に増加したが、換気区では増加しなかった。ただし、7月以降には換気区での分離数が密閉区より大きくなった。これは、換気孔から外気が流入するとき同時に菌類も流入していることを示すものである。

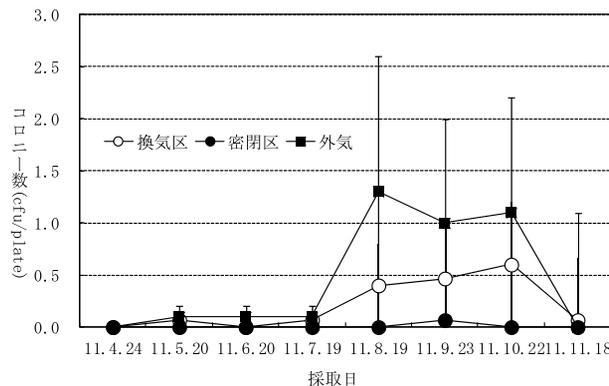
図6 落下菌のうち担子菌と思われる菌数の推移

図6に落下菌のうち、菌糸の色や菌叢の状態から、担子菌と推定された菌数計測の結果を示す。全採取期間を通じて、密閉区ではほとんど採取されなかった。8月～10月に外気と換気区での採取数が増加し、密閉区と比較すれば明らかなように換気区での採取数は外気でのそれを反映している。これも全菌数の場合と同様、換気孔からの菌の侵入を示す証拠といえる。

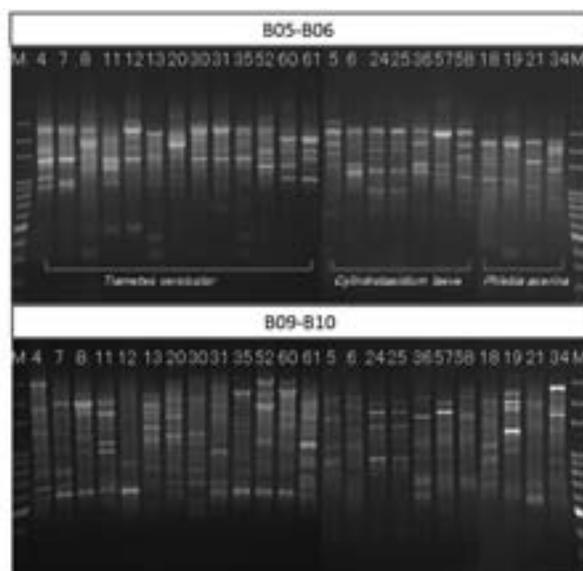
図7 表1に示した菌株のうち主要3菌種のRAPDパターン

数字は表1に示した番号に対応する。B05-B06およびB09-B10はランダムプライマーの種類を表しており、図上部はB05とB06を使った時のパターン、図下部はB09とB10を使った時のパターンである。Mはマーカーである。なお、No.11~13および52は本実験で採取された菌株ではない。

床下内外で同じ種が分離された日は8/19と10/22であり、9/23には分離されなかった。分離された菌株のうち、8/19のNo.20（換気区）とNo.30およびNo.31（外気）はともにカワラタケと同定され、菌叢の様相もきわめてよく似ているものであった。10/22には、同じくカワラタケとして、換気区でNo.7, No.52, 外気でNo.8, No.60, No.61が分離された。エビコウヤクタケは10/22の場合、換気区からNo.5, 外気からNo.6, No.57, No.58が分離された。さらに、ミダレシワタケは、8/19に換気区からNo.18, No.19, No.21が、外気からNo.34が分離された。しかしながらRAPD（図7）では、これらの菌株間でパターン的一致は認められず、互いに違う菌株であると判断された。この図では、ランダムプライマーの組み合わせを変えて、採取した菌株の電気泳動像を示している。それぞれのレーンにゲノム

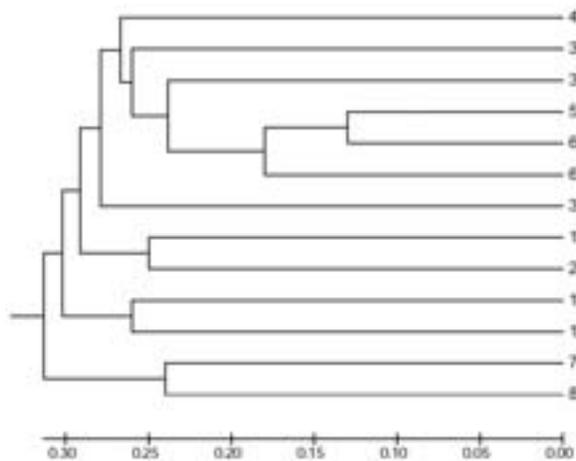
図8 RAPDの結果から求めた各菌種のデンドログラム
菌株番号は図7に対応する。

サイズの分布に応じたパターンが現れているので、それを比べることで相同性がある程度推測できる。念のため、これらの像から作成されたカワラタケ、エビコウヤクタケおよびミダレシワタケのデンドログラムを図8に示した。これらの図からも明らかなように、極めて類似性が高いエビコウヤクタケのNo.24とNo.25以外の菌株間では類似性は低く、同じ菌株はなかったと判断でき、外気の菌株が床下に侵入したことを遺伝子的に証明することはできなかった。しかしながら、閉鎖区で担子菌がまったく

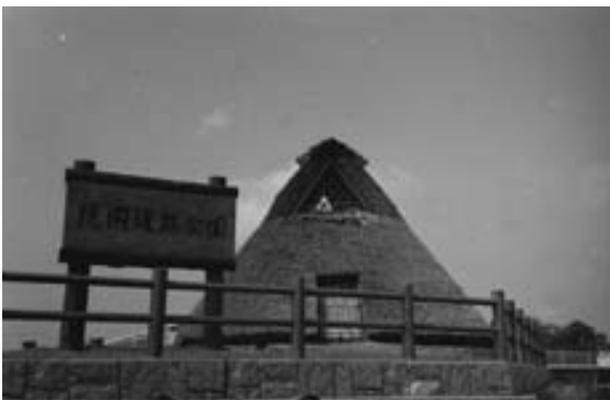
図1 古代の竪穴住居（三重県伊勢市）を再現した例

ところで、文化財建造物とは文化的価値の高い建物を意味するものであるが、個人的に文化とは人々の日々の暮らしの仕方と捉えている。わが国では（おそらく世界共通に）人々の日々の暮らしを支える建物の屋根として、大昔より少し以前まで、茅葺きを含む草葺き屋根が主であった。従って、文化財建造物といえば、その多くが草葺き、特に茅葺き屋根を有している。ここで大昔の竪穴住居の再現例を図1に示しておく。この住居には屋根や壁に多くの茅が使われている。

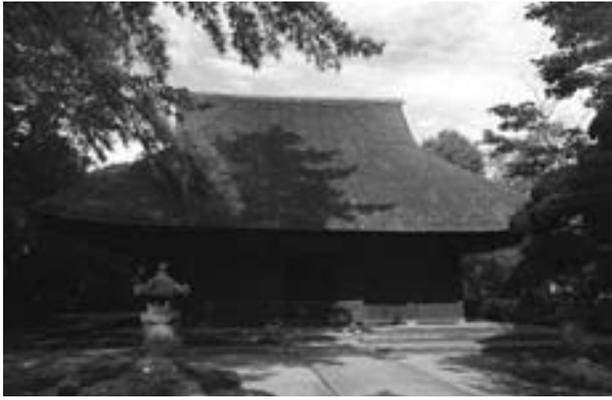
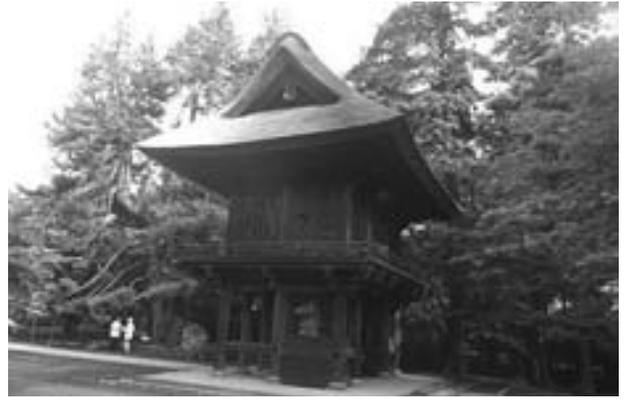
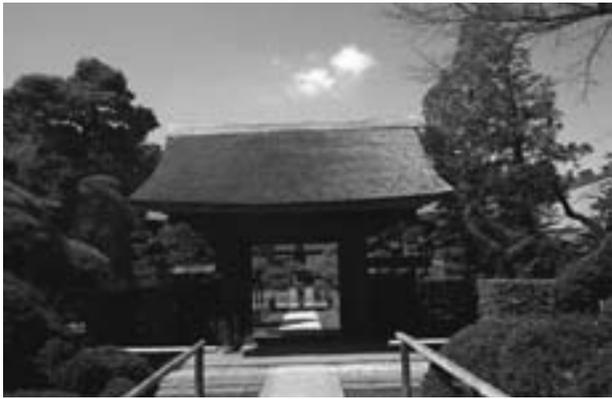
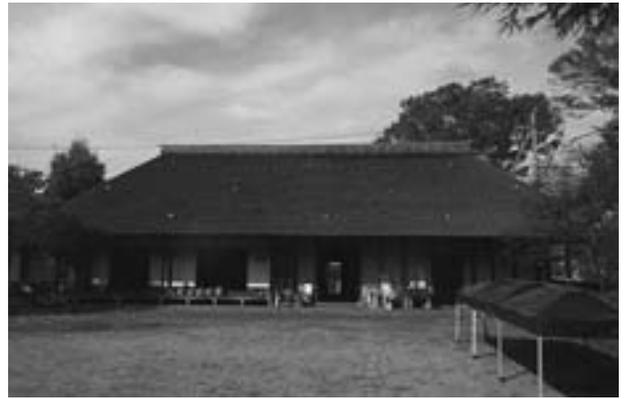
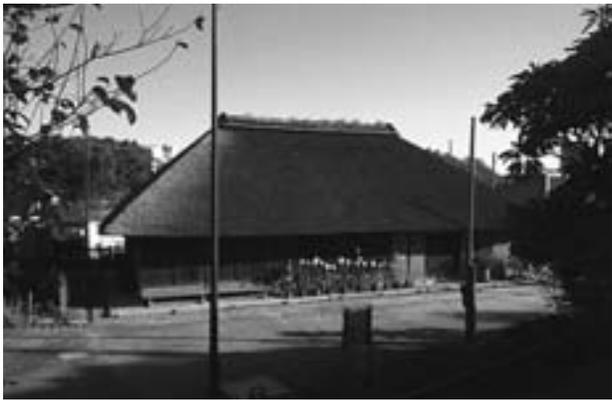
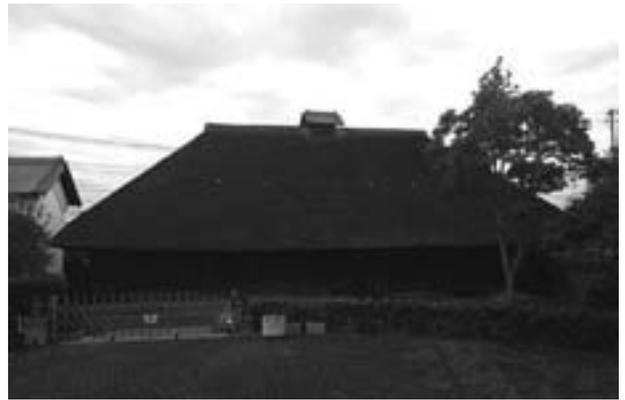
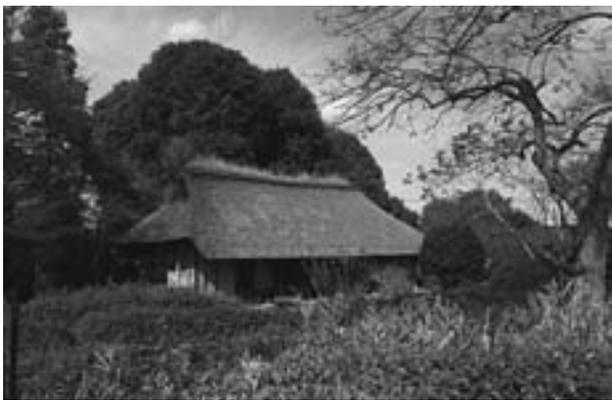
図2 今回の調査対象茅葺き屋根
左上より右下へ向かって、
平林寺仏殿、同山門、同中門、
旧島田家住宅、旧富岡家住宅、
旧池上家住宅、小野家住宅

今回調査した茅葺き屋根について、建物全体の写真を図2に示す。これらの屋根は、比較的日当たりの良い敷地条件下に建てられており、また例えば平林寺の山門が2003年3月に葺き替えられ、小野家住宅が2004年に修理がなされており、旧富岡家住宅が2006年3月に移築完成する等、吹き替えや修理後の時間経過が短いことから、劣化の程度が深刻な屋根はなかった。それでも劣化の兆しが認められる屋根も存在した。劣化の詳細については、次項以降に以前の研究例と関連させながら述べる。

なお、図2以外に以前に調査した茅葺き屋根については適宜図示する。今回の調査対象建造物の所在などについては表1に示す。また、建造物の正式名称、履歴等の詳細については、それぞれのホームページを参照にされたい¹⁰⁾。

屋根の周囲に樹林があり、湿気が籠りがちな環境では、屋根表面に苔類や藻類、シダ類、草本類が繁茂しがちとなる。この例を旧池上家住宅について、図6に示す。旧池上家住宅の場合、北側には樹林や竹林があり、日当たりも悪く湿気が籠り易い。そのため、屋根が一度濡れると乾燥され難く、苔類や藻類、シダ類、さらに草本類が屋根に繁茂することとなる。なお、小野家住宅の屋根頂部の植物繁茂(図2)は、根の張る植物をあえて植え、茅の抑えとし

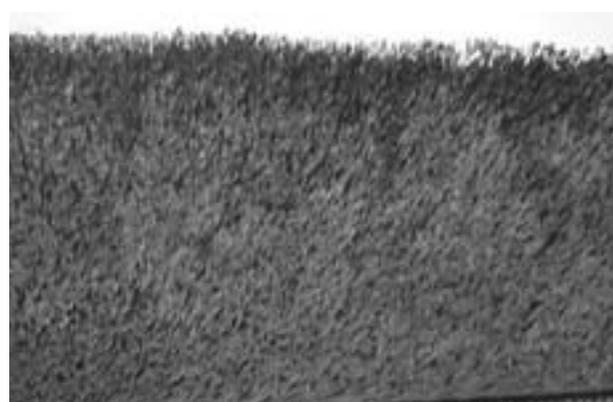
図3 平林寺中門に見られる表層部分の均一な厚さでの黒変と部分的な深い黒変

調査対象の茅葺き屋根は前述の理由から、調査時点で劣化が深刻化している屋根はなかった。しかし、劣化の兆候を示す屋根も少なくなかった。図3には平林寺の中門の茅葺きについて、軒先部分の変色を示す。変色は屋根表面全体に広がっている。平林寺中門屋根については、軒部分が地表面に対して平行に作られていないことから、軒下に入ることなく周囲から軒の先端部を見ることができる。そのために、雨水が軒先の屋根の所々で深く浸透し、それによって屋根には表層部分の比較的均一な厚さの黒変に加えて、部分的な不均一の黒いV字型の染み跡ができている。通常、多くの茅葺き屋根は図4に示すごとく、軒が地表面と平行に作られていることや、軒先部分では樹皮が敷き詰められ、菌類繁殖に必要な雨水の浸透を抑えており、部分的に深い染みができることはほとんどない。なお、軒面が外側から見られる例としては後述する伊勢神宮の諸社殿がある。

次に、図3で示したように、軒先で不均一に生ずるV字型の深い黒変部について考察する。軒部分が地表面と平行でない屋根の場合、雨水は屋根の表層部を伝って軒先に達し、軒先で軒の厚さ方向に不均一に深く浸透しながら地表面に落下する。この雨水の浸透の結果、そこで菌類が繁殖し、前述のごとく茅の概観を黒色に変えながら、まず葉鞘や茎の髄部分を腐植・土壌化するように分解し、やがて茎の棹部分をも分解する。その結果、軒部分には所々で主にV字型の黒変部が出現する。この例を図16に示す。

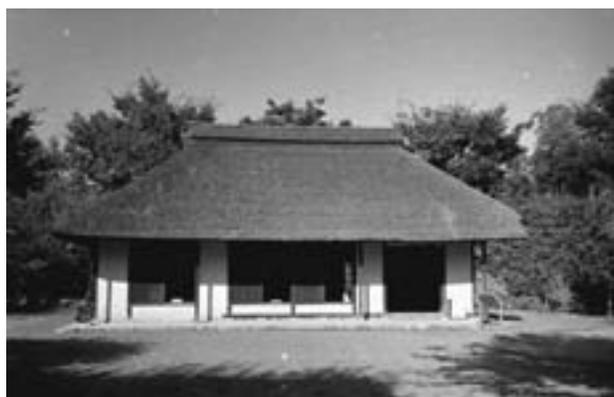
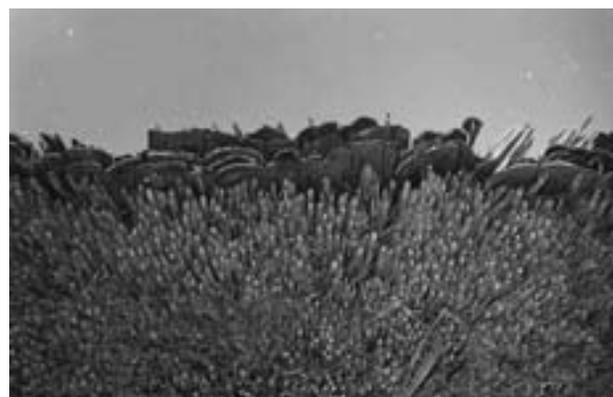
図4 一般的な茅葺き屋根（府中市郷土の森博物館内越智家住宅）と軒先の樹皮混入の様子。軒裏が地表面と平行に作られており、外部から軒裏を見ることはできない。樹皮混入により軒先部分では屋根内部深くへの雨水の浸透がない。

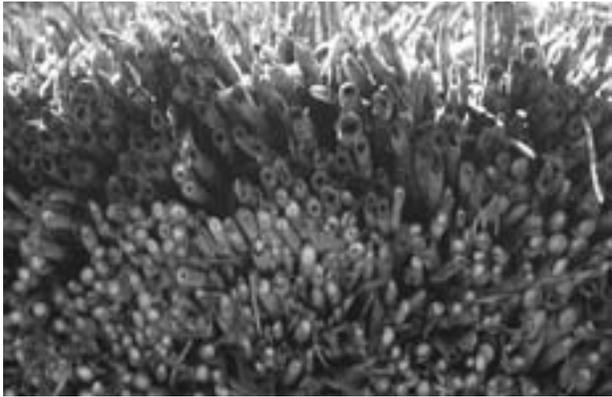
図5 小野家住宅屋根の軒先部分。黒変箇所では多くの茅で茎内部の髓が欠落している。

して観察すると、図5のごとくになる。黒変部分はその下側の健全な部分と比較して、健全部では茎の中心部に白色の髓が存在するのに対して、黒変部分の茎内部では中心にあるべき髓を欠き、中空になっているという特徴がある。髓が欠落する詳細については後述する。

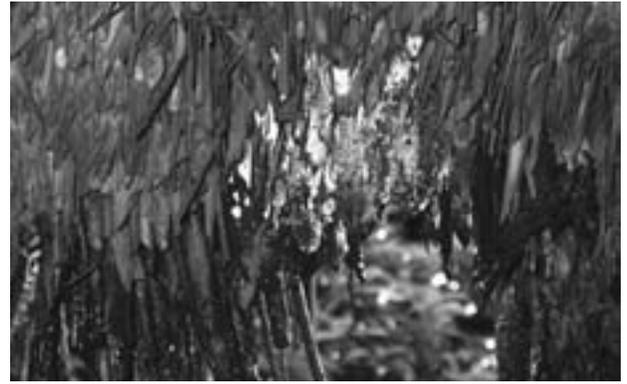
図7 旧池上家住宅北側軒先の様子。カビ繁茂による白色や黒色への変色

ているものである。このような屋根については、亙理俊次により芝棟として紹介されている¹¹⁾。多くの場合、苔や藻類などの繁茂した屋根では、軒先部分で白色や黒色、その他さまざまな色を帯びた菌類の繁殖が生ずる。この例を図7に示す。

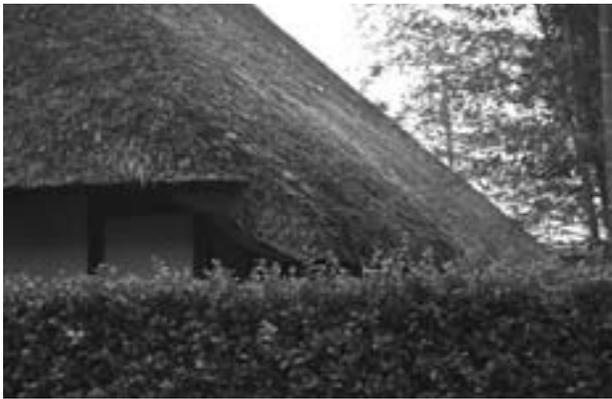
図6 旧池上家住宅北側の様子と屋根上での植物類繁茂

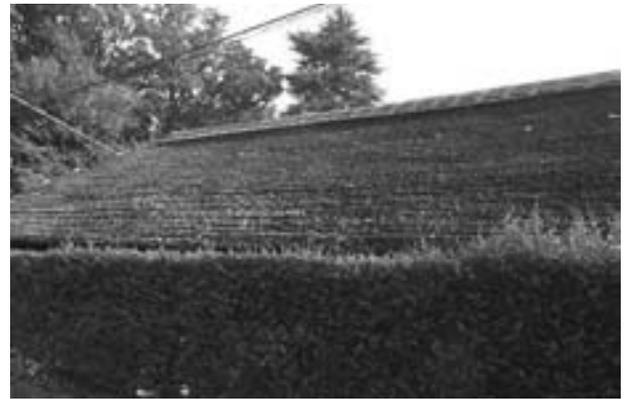
図8 旧島田家住宅周囲の植栽帯。植栽帯は屋根より低いために、屋根は乾燥され易く劣化が進行し難い。

屋根の周囲に樹林帯などが存在しても、その高さが屋根より低い場合、屋根は乾燥し易く、劣化の進行は妨げられる。この例を図8の旧島田家住宅で示す。

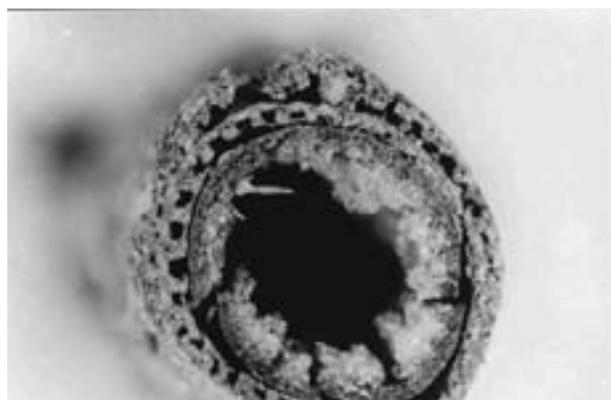
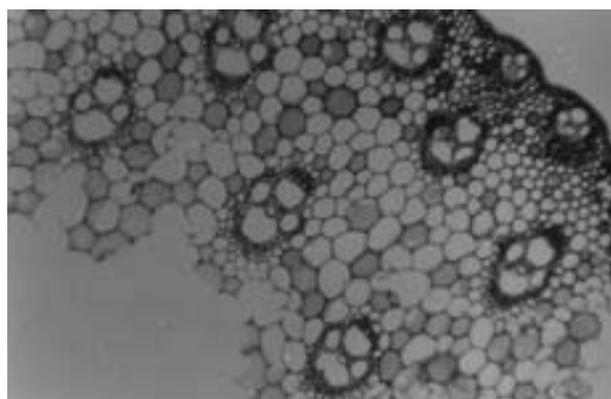
図10 茅葺き屋根表面で黒変化し，中空になった茅の小口面上：葉鞘と茎⁹⁾ 下：茎の顕微鏡写真

前項で多くの茅葺きで屋根表層部分に黒変が生ずること，および黒変部分で茎の多くが中空になっていることを示したが，この現象とその生成メカニズムについては，以前に報告している⁹⁾。その際に報告したものであるが改めて劣化して中空になった茅の小口を図10に示す。この中空になる原因は菌類による髓部柔細胞の分解（図11）であり，黒変化し劣化した茅からは多くの菌類が分離されている⁹⁾。これら菌類の中にはセルロース（茅の主要成分）分解菌類も存在した。図12にそれらセルロース分解菌類の例を示しておく。

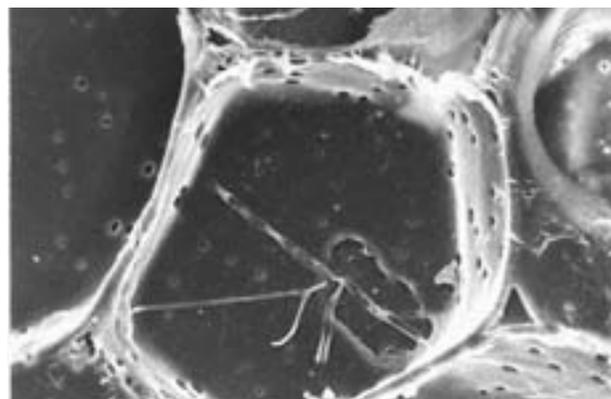
図11 菌類による柔細胞の分解⁹⁾

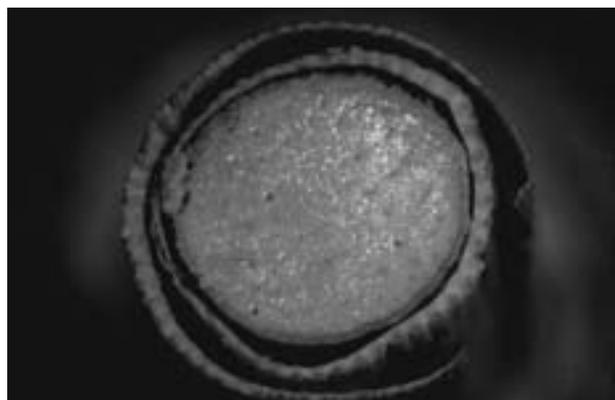
図9 茅の断面

茅の典型的な小口（切り口）の様子を図9に示す。この図では、外側には2枚の葉鞘，その内側に茎が存在する。茎は外側の固い部分，竹で言うと棹に相当する部分と，内側の白色の髓より構成される。棹の部分はさらに詳細には，表皮細胞と主に篩管（光合成生産物の通路）と道管（水分の通路），繊維細胞（茎の強度に関係）よりなる維管束と，この維管束を取り囲む柔細胞（軟らかい組織，養分の貯蔵庫）よりなる。髓部分は全て細胞壁が薄く，径の大きな柔細胞よりなる。なお，髓部分で一部柔細胞を欠き，中空になっている茎も存在する。このほかに白色ではなく赤褐色の髓を持つ茎も存在する。これらが全て茅葺に用いられる。

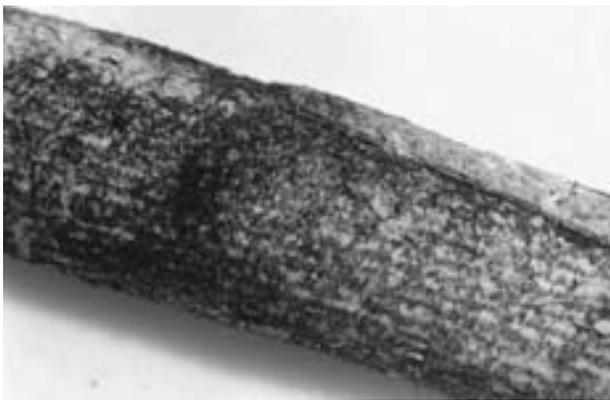
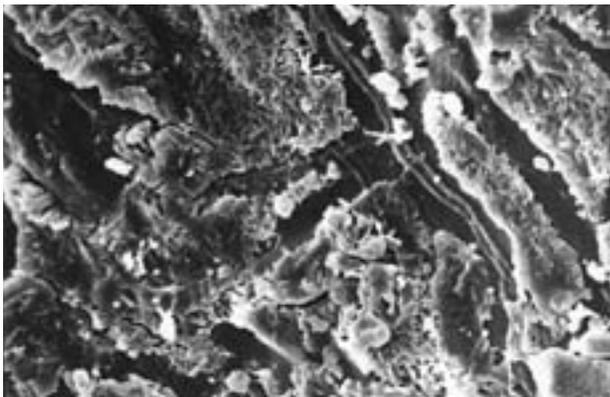
図13 劣化茅の葉鞘表面の様子
上：概観 下：走査型電子顕微鏡写真

次に茎を取り囲む葉鞘部分の生劣化について、以前に行った研究の結果を述べておく。図13に黒色化した劣化部分より取り出した茅の概観と茅組織分解の様子を示す。葉鞘部分では、主に表面に付着した土塊などから菌糸が伸び、菌糸の周囲を分解しながら成長する。このようにして、葉鞘は分解されていく。

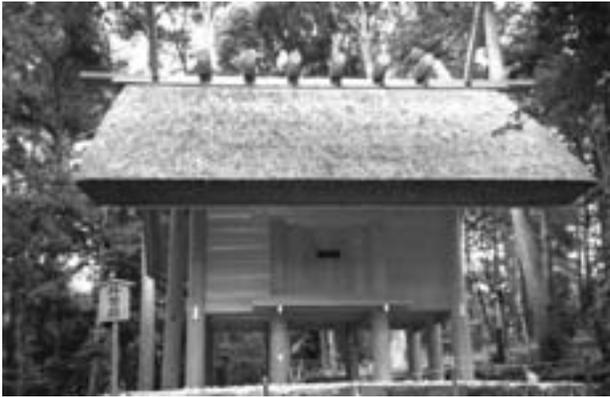
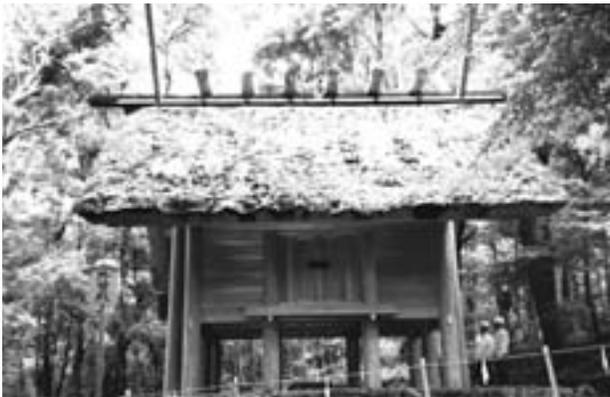
図14 伊勢神宮の外幣殿概観
上：建築直後 下：ほぼ20年後の様子

一方、旧池上家住宅の北側屋根のように、屋根の上部を樹林帯が覆うなど湿気が滞留し易い場合、菌類により分解された部分では、菌類により白色や赤色、褐色など様々な色を帯び、やがて土壌化した層が堆積することとなる。このような典型例は鬱蒼とした樹林に囲まれて建つ伊勢神宮である。内宮外幣殿を例に、図14に建てられた直後とほぼ20年後の様子を示し、図15に厚く堆積した土壌化層の例を示す。土壌化層には多くの植物が繁茂する。

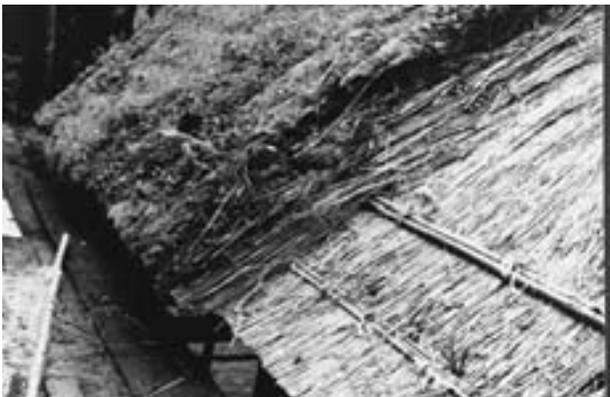
図15 厚く堆積した土壌層を持つ御塩殿屋根

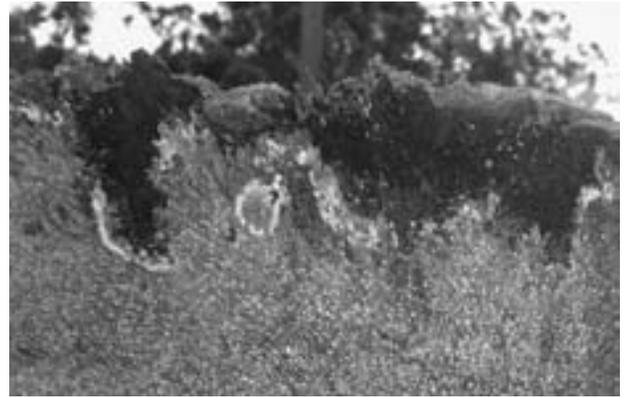
図16 伊勢神宮の諸社殿で軒下から見た際のV字型黒変部分

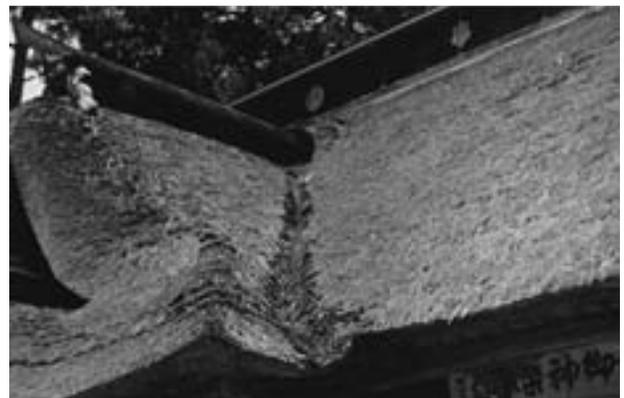
図17 曲がった構造の山形県熊野大社茅葺き屋根。雨水の流れが集中しがちな曲がり部分で生劣化が進行し易い。

また、南部の曲がり屋に代表されるような構造の場合、雨水が流れ込みやすい曲がり部分で、生劣化が進行し易い。図17に山形県熊野大社について、この例を示す。

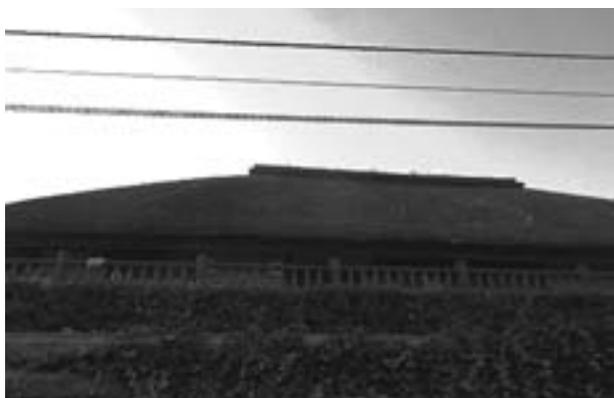
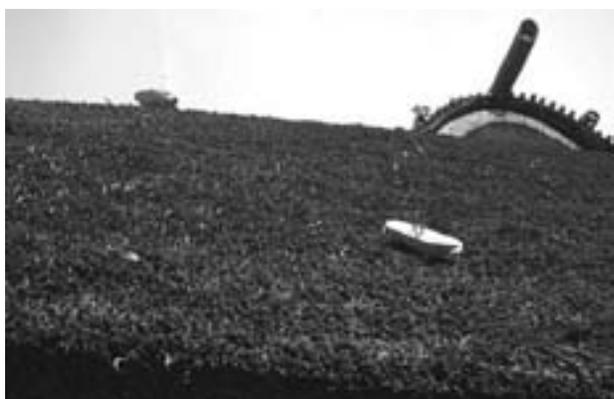
図18 鳥類による引き抜き防止策の例
上：旧富岡家住宅，釣り糸
下：旧島田家住宅，アワビのカイガラ

また、茅葺き生劣化の重要な原因に鳥類による引き抜きがある。鳥類は巣作りなどのために、茅葺き屋根から茅を引き抜く。その結果、抜かれた部分は空洞となり、降雨時に周囲から雨水が集まりやすくなる。その結果、この部分では菌類の繁殖が旺盛となり屋根の劣化が進行する。そこで鳥類による茅の引き抜きを防ぐために、いくつかの試みがなされている。平林寺では茅葺きに金網をかけている。また今回調査した茅葺きの多くで、アワビのカイガラを逆さにして屋根に並べている。この場合、釣り糸を張り巡らせることと併用している。これらの様子を図18に示す。なお、アワビのカイガラを用いるのは関西風であるらしいことを記しておく。

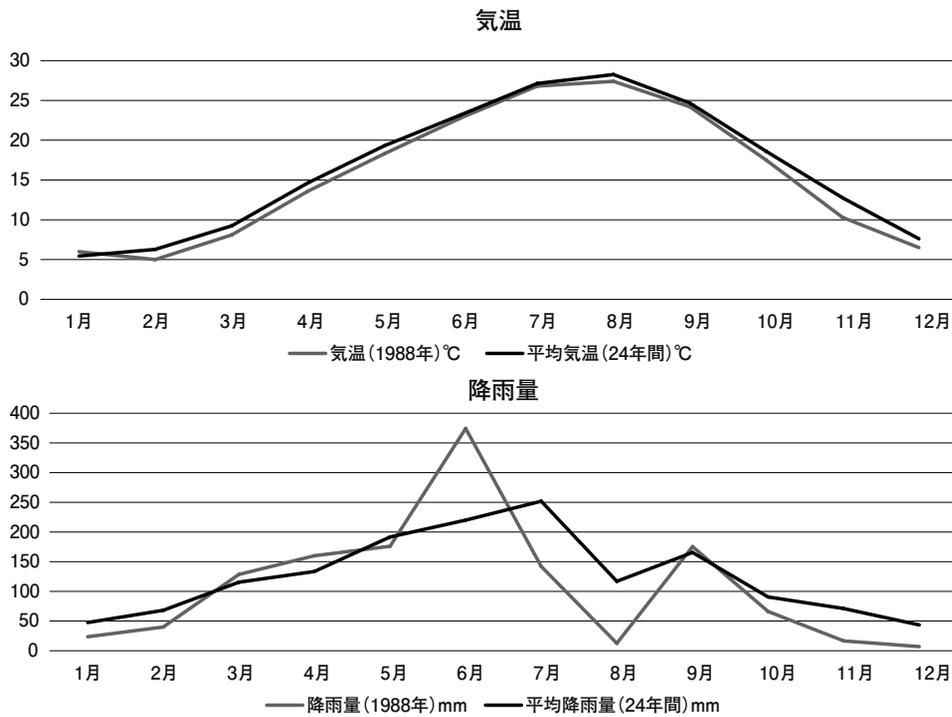
図8 広島市における1988年および過去24年間の平均気温と降雨量

過去24年間の平均気温については24年前の1988年の各月の平均気温と24年間の各月ごとの平均気温を調べた結果1月は1988年の気温が24年間の平均を約0.6℃下回ったものの2月から12月においては24年間の平均値が1988年と比べどの月も上回り差が小さい月においては約0.3℃で大きい月においては約2.5℃

であった(表1, 図8)。降水量については1988年の年間降水量の合計が1322mmであり2011年の年間降水量合計は1502mmであった。また過去24年間に1988年の年間降水量合計を上回った年は15年ほどあった。24年間の各月の平均降水量を1988年の月別降水量と比較して見ると3月、4月、6月、9月の降水量は平均値が1988年を下回ったが、それ以外の月では平均値の方が上回っていた。風向きについては全般的に冬場においては北からの風であったが

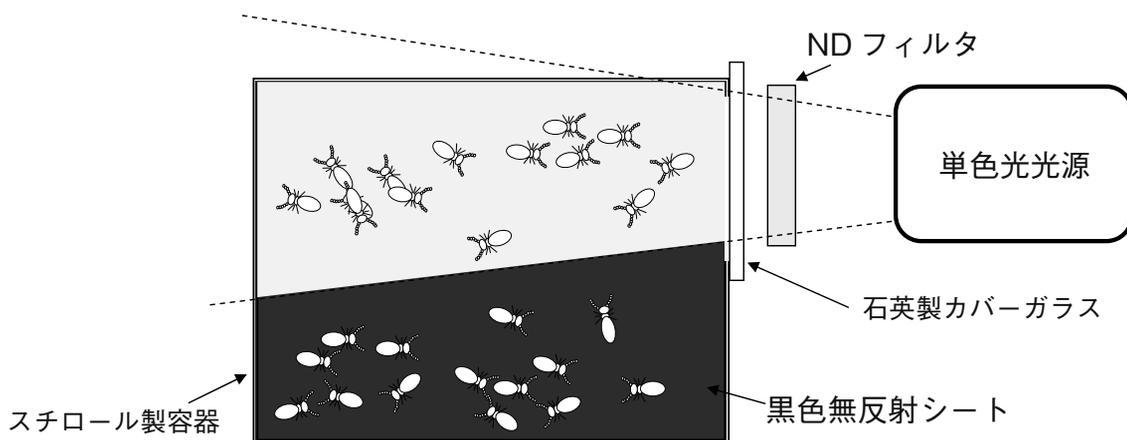
図2 試験装置の概要

色無反射シートを敷設し、その上にイエシロアリの場合は職蟻150頭、兵蟻15頭を、ヤマトシロアリの場合は（擬）職蟻300頭、兵蟻10頭を投入した。

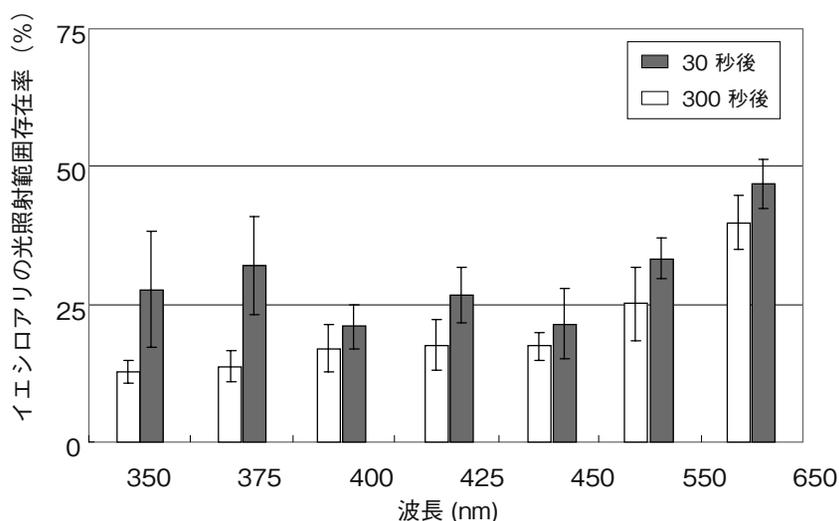
図3 異なる波長におけるイエシロアリの光照射範囲存在率 (%)
(光量子束密度： $60 \mu \text{ mol/m}^2/\text{s}$ 一定)

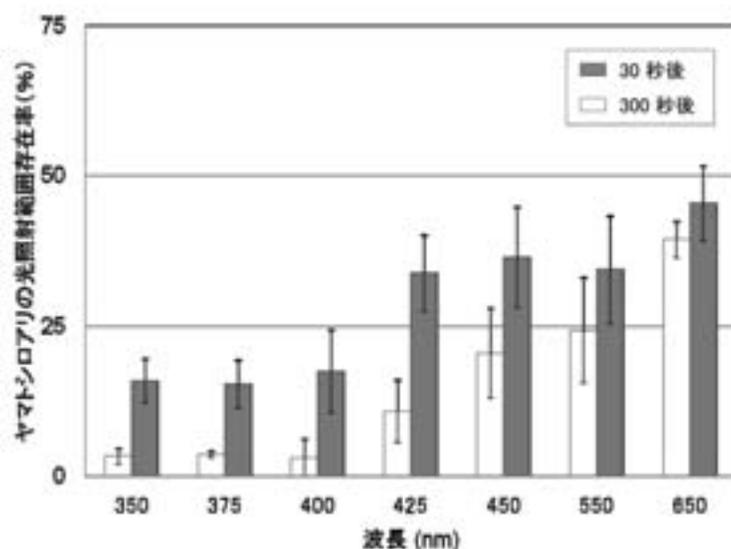
図4 異なる波長におけるヤマトシロアリの照射範囲存在率 (%)
(光量子束密度: 60 $\mu\text{mol}/\text{m}^2/\text{s}$ 一定)

各波長において光が照射された範囲に存在するヤマトシロアリの割合を図4に示す。

波長間で光照射範囲存在率を比較すると、いずれの照射時間においても波長650 nm（赤色光）で最も

高い値が得られた。波長650 nmにおける照射範囲存在率は、照射時間の増加とともにやや減少したが、イエシロアリでの結果と同様、照射時間の違いによる有意差は認められなかった ($p>0.05$)。この結果から、ヤマトシロアリもイエシロアリと同様、赤色光に対する反応性が弱いことが確認された。
