しろあり

No.147

TERMITE JOURNAL

目 次

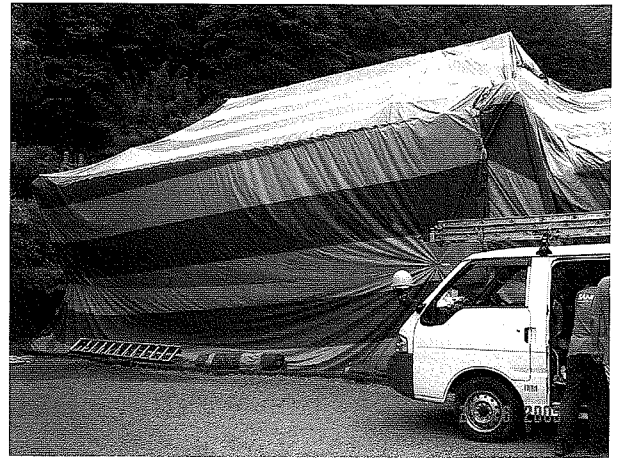
写真3 寺院本堂の燻蒸処理の様子

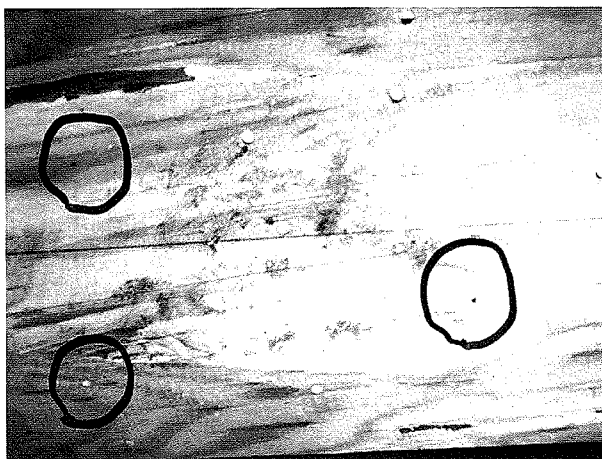
写真7 宇和島市B邸松ハリの被害
ハリの表面に1mm印虫孔は幼虫のもの、他は成虫の脱出孔（5～7mm）
H18.8.23調べ

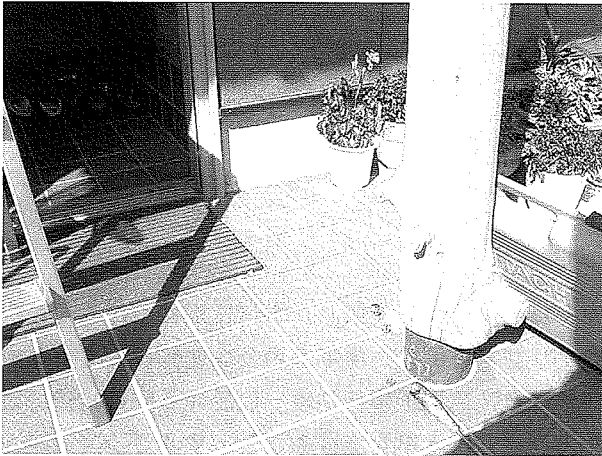
事例1 玄関柱の被害

写真説明 べた基礎の範囲外に立てられている玄関柱の被害。被害範囲は容易に小屋組に達することがある。この玄関外部分のコンクリートは後打ちとなるため、薬剤による土壌処理が必要である。

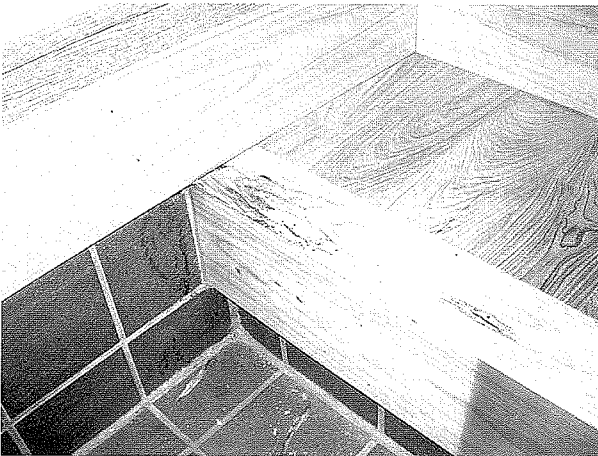
事例2 玄関上がり框の被害

写真説明 この部分はべた基礎範囲内ではあるが、多くの現場において、段差をつけた下段の上がり框の下部はブロック積みとなり、しかも玄関たたきは段差調整のため後で盛土するのでイエシロアリの外部からの侵入経路となりやす

い。また最近のバリアフリー斜道設置の際も同様である。薬剤による土壌処理が特に必要とされる箇所である。

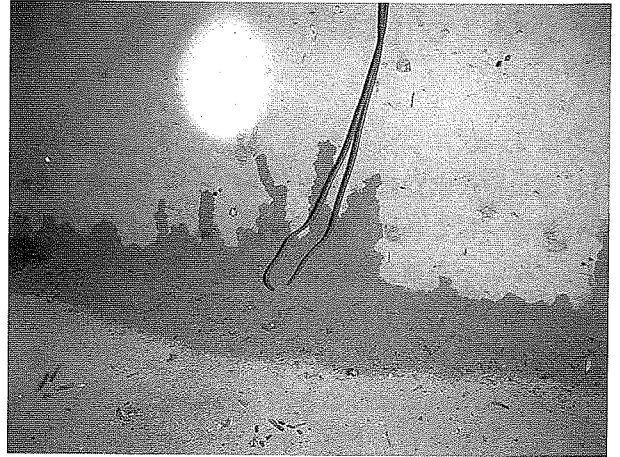
事例3 アース棒線を経由したイエシロアリの侵入 蟻道および蟻土

写真説明 べた基礎床面にアース棒設置のための貫通孔を設けたためイエシロアリの侵入を許す原因となった。各種配管周りの隙間および大引き土台緊縛のためのボルト並びに番線設置の際もコンクリート下面まで貫通しない配慮が必要である。

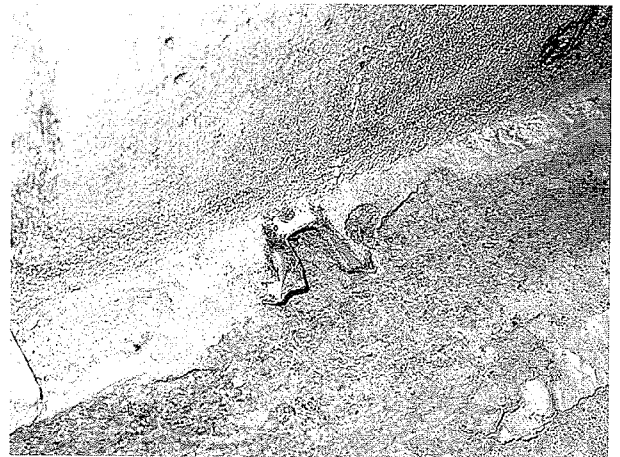
事例4 基礎型枠金具の隙間からのイエシロアリ侵入

写真説明 基礎型枠金具はコンクリート打設後も残存するが、金具の形状によっては隙間を生じることがあり、外周布基礎外側に盛り土されるとイエシロアリの侵入経路となる。外周布基礎下部に設けられることのある水抜き孔も要注意。

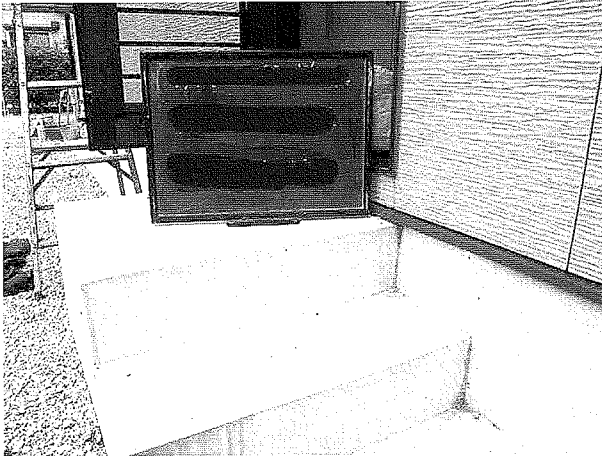
事例5 勝手口外側階段部分からのイエシロアリ侵入

写真説明 勝手口外側の階段はべた基礎打設後に設置されることが多い。しかも階段上部は建築過程の終盤になって外壁下部の土台等に近接して設置されるのでイエシロアリの床組に対する最短の侵入経路となりやすい。

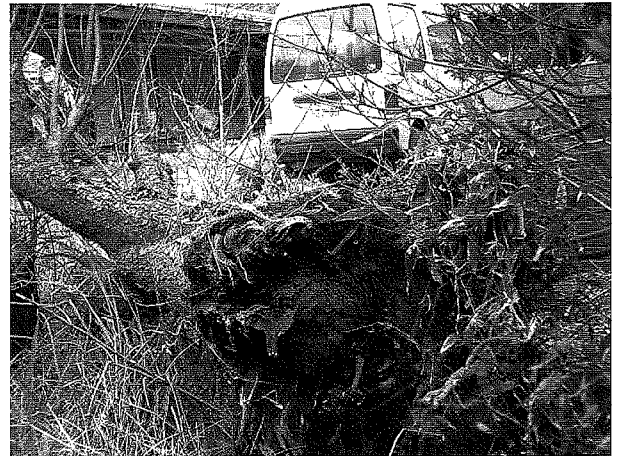
写真2 敷地内樹木樹幹部に構築された営巣

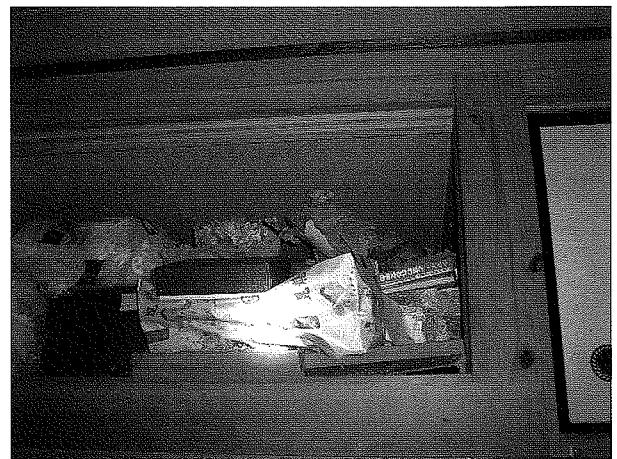
写真3 押入れの荷物に構築された営巣

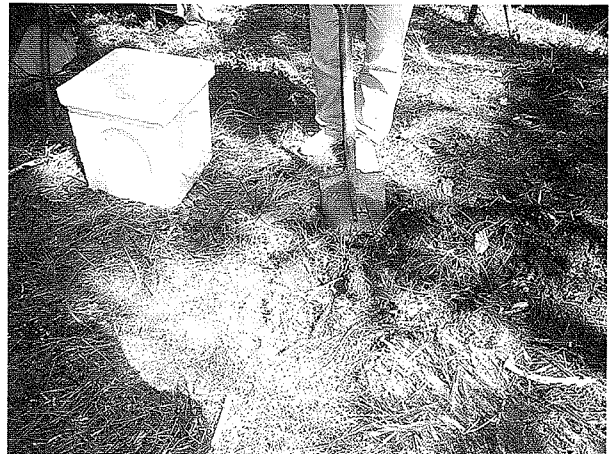
写真 2

① 地面に400mm角で深さ300mm程度の角穴を設け

る(写真2参照)。

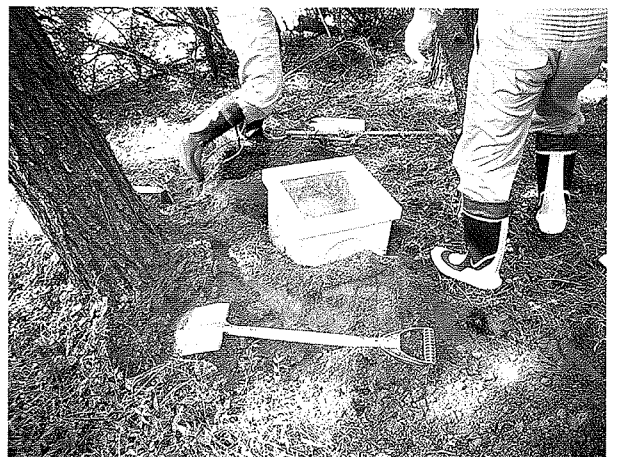
写真 3

② 市販のコンクリート製の蓋付き会所柵(内寸300mm角、高さ400mm、厚さ35mm、底面の無いもの)をその上面が地面から約200mm出るように角穴に設置し、周囲を埋め戻し表面をならしておく(写真3参照)。

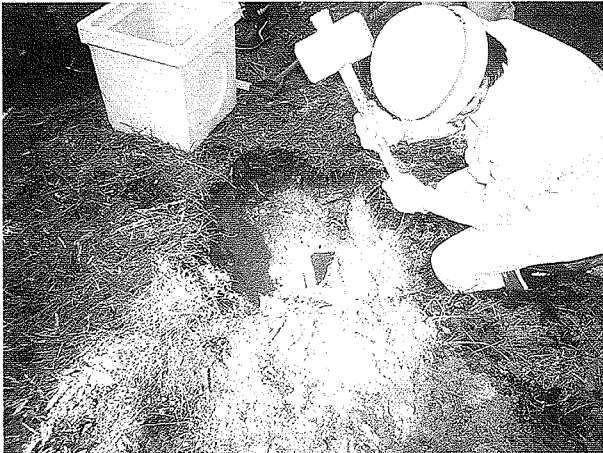
③ 柵内の土壤の中央に餌用としてアカマツ杭(約20×20×300mm)を4本打ち込み、さらに四隅にも1本ずつ打ち込む。この時餌杭の上部約50mmが地面から出るようにする(写真4、5参照)。

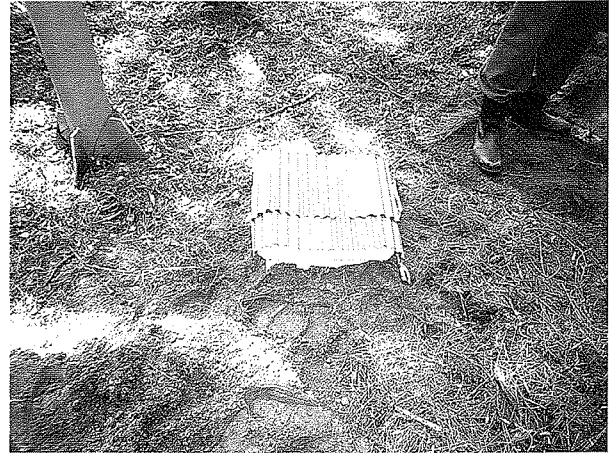
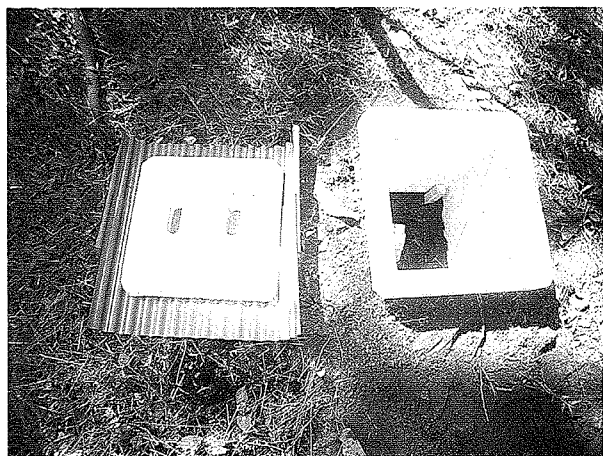
④ 柁に蓋をする。その際、蓋の裏側に餌木（アカマツ杭 約20×20×100mm）を番線などで取り付けておく。また、柁内へ雨水が直接降込むのを避けるために、また直射日光で柁内の温度

が過剰に上昇するのを防ぐために、蓋の上には樹脂製の不透明な波板などを取り付けておく（写真6、7参照）。

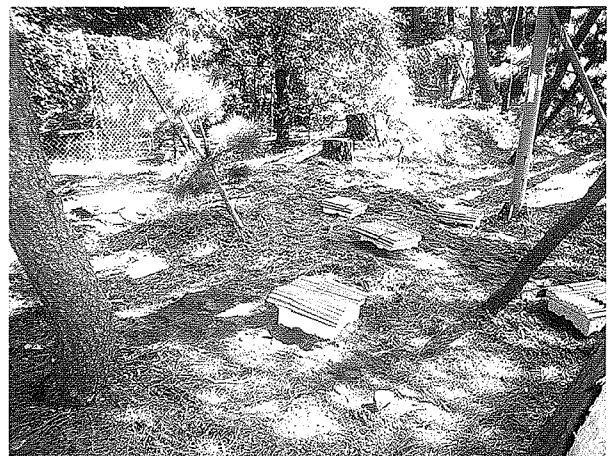
⑤ 設置後、柁内へのシロアリの侵入を定期的に観察する（写真8、9参照）。

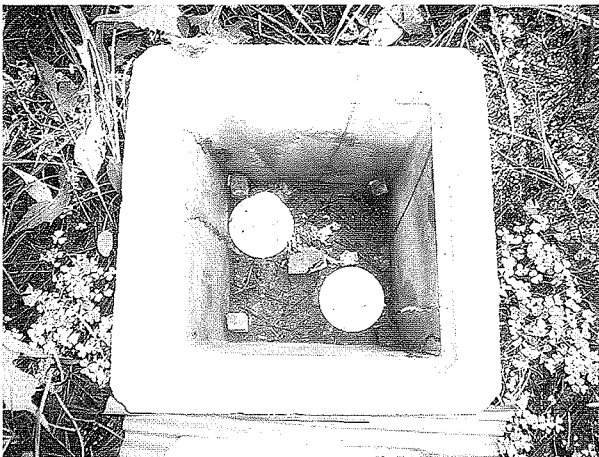
写真10

- ① 枡内の餌杭へのシロアリ食害や枡内壁に蟻道の構築が認められたものについて食害部位にシロアリが生息していることを確認した上でターミレイサー[®]と餌木（アカマツ）（アスペン）を投入した容器（エレタープ[®]）を2基設置する（写真10参照）。

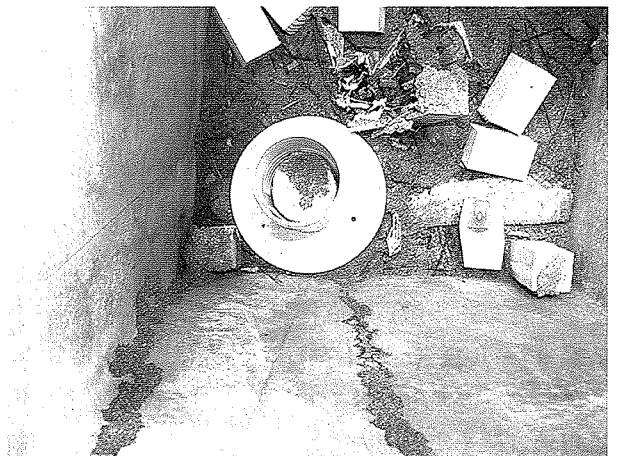
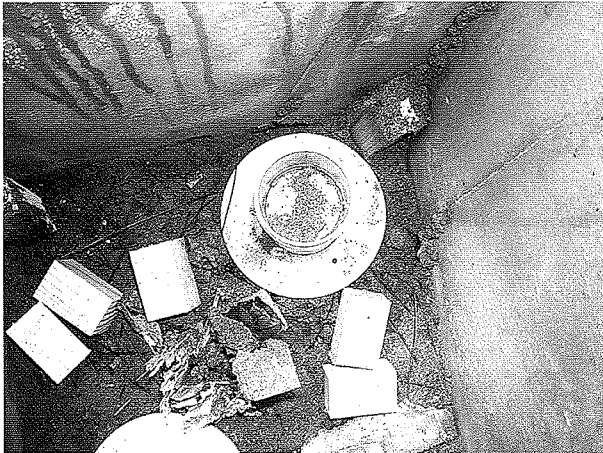
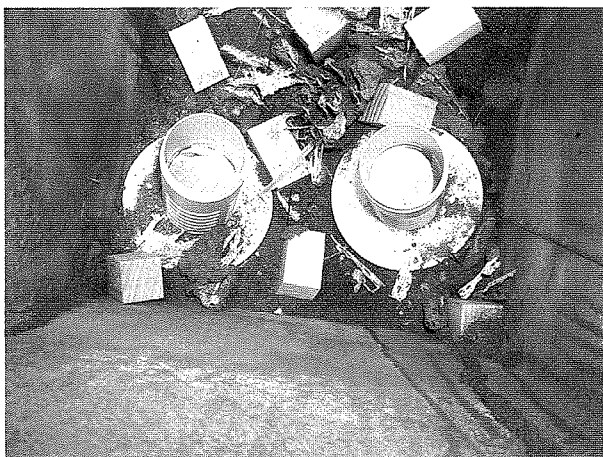
上記誘引試験を3セット（第1回 7/18～24，第2回 8/1～6，第3回 8/30～9/4）実施し，写真14，15，16でも確認出来るように，野外においてもター

ミレイサー®の誘引性が認められた(写真14, 15, 16参照)。

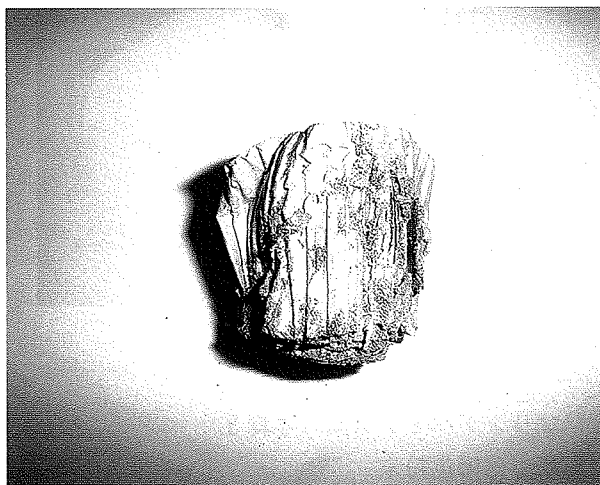
薬剤メーカーでも試験中であるので、詳細は控えるが、1例としてエレタープ®にターミレイサー®とベイト剤を含浸させたロール紙をセットし床下へ設置(イエシロアリ被害家屋)。15日後に点検。ロール紙には食害痕があり(写真17, 18, 19参照)シロ

アリの活動が見られなく、30日後、コロニー消滅と判断した。

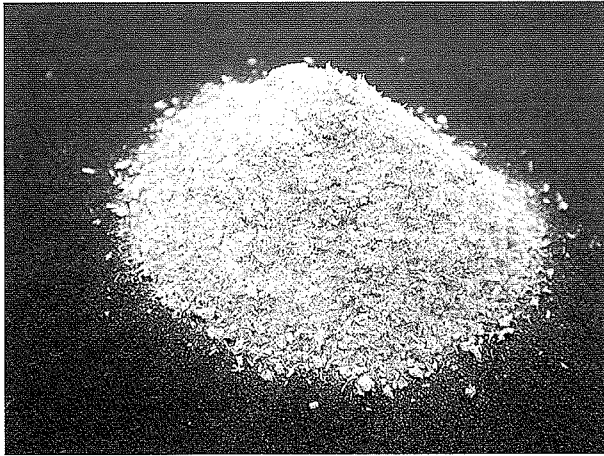
形状：薄褐色粉末

成分：ビストリフルロン、蒸煮材粉末、増量剤

写真3 プリングベイトB剤

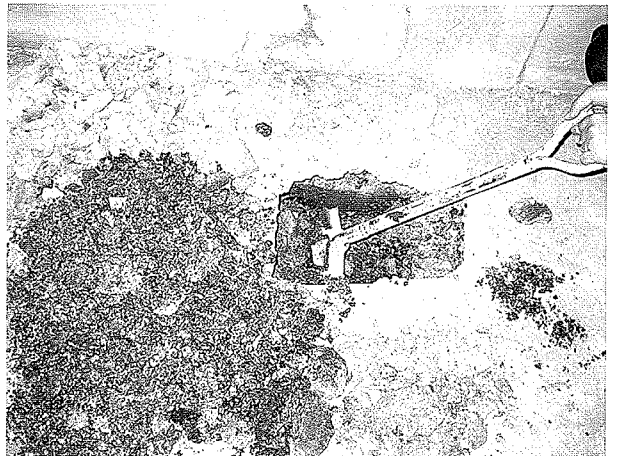
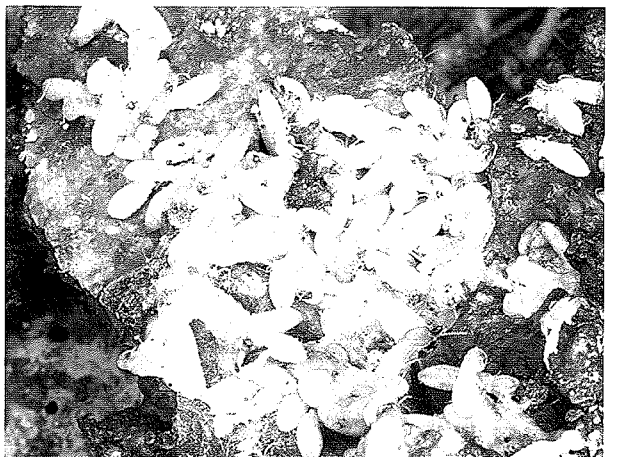
写真6 倉庫床の外気孔

写真7 倉庫床巣掘り出し

写真8 巣内の職蟻死骸 (アンモニア臭)

倉庫の蟻道に設置42日目、床の外気孔が拡張されていた。外気孔近くの床をハツリ、巣を一部取り出し、職蟻の死骸を確認した。職蟻は腐乱しており、

アンモニア臭がした。巣崩壊を確認した。

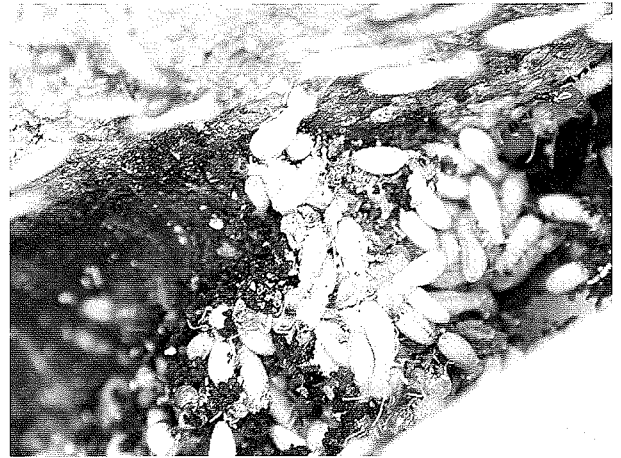
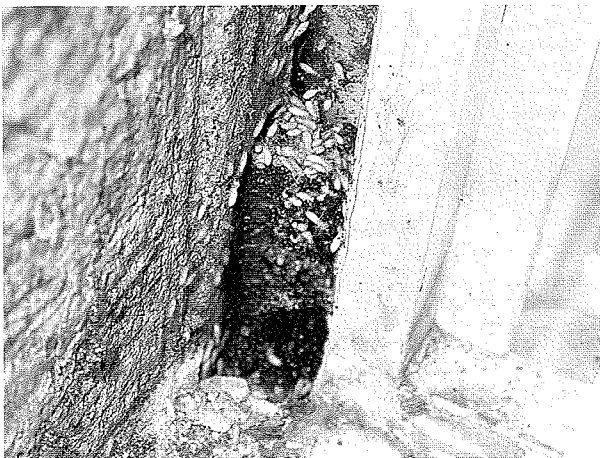
写真9 家族風呂壁板撤去内部確認

写真12 壁隙間の職蟻死骸

写真10 板壁隙間の状況

写真11 壁隙間の兵蟻

にボックスを設置した。設置40日目ボックスからシロアリがすべていなくなった。死骸もなかった。巣近くの板壁を取り外し、内部を点検した。板壁内部に多数の兵蟻と職蟻死骸を確認した。巣が崩壊し、残蟻の逃避と残蟻一部死滅を確認した。

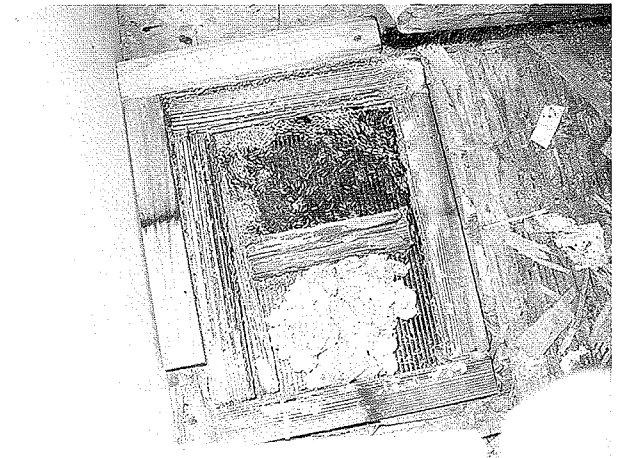
写真13 ベイト剤喫食状況

写真14 巣に逃げる大量の職蟻

鉄筋ビル床に設置20日目，点検を行った。ベイト剤は300gが喫食されていた。大量の職蟻が蟻道に逃げ込もうと列をなしている。大量の職蟻から，プリ

ングの誘導集中，大量喫食が確認された。

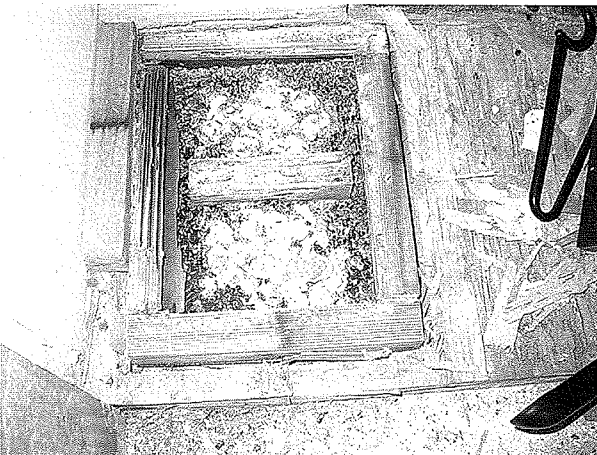
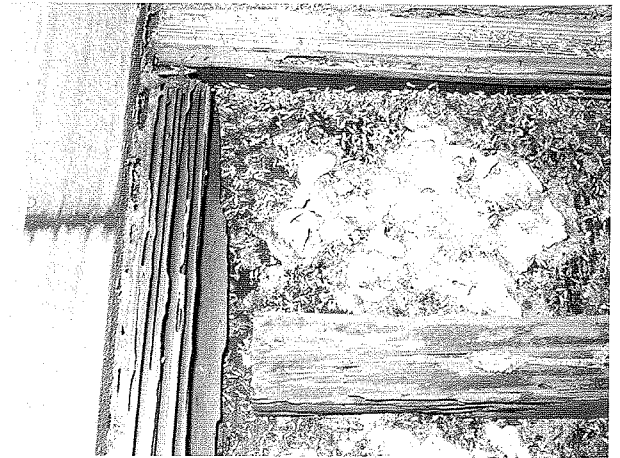
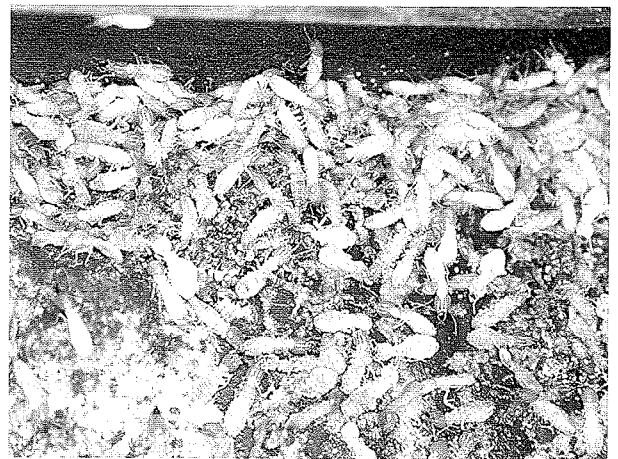
写真17 死滅確認

写真18 残蟻死骸確認

写真19 残蟻死骸拡大

設置42日目，点検を行った。ボックス内には生きたシロアリは見られず，大量の死骸が確認された。シロアリはすべて死滅した。死骸からはアンモニア臭がした。大量の死骸から，巣崩壊，残蟻逃避，残蟻死滅が確認された。死滅までの期間も42日と駆除期間が短いことが確認された。
