# しろあり

TERMITE JOURNAL

No.155

## 目 次

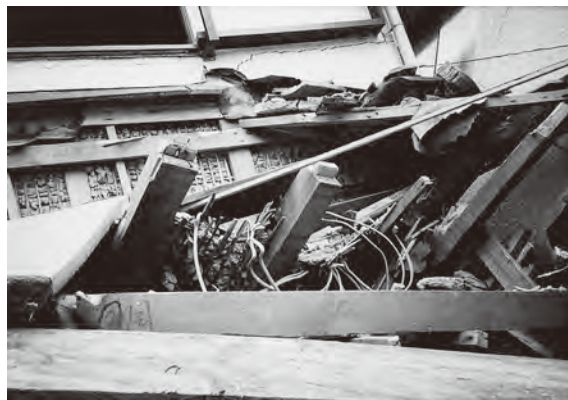
写真1 補強金物のない短いはごの柱頭部

- 2) 住宅金融公庫融資住宅の被害はわずかであり、適切な設計・施工による耐震性の向上は有効である。
- 3) 築年数の新しい住宅においては、設計・施工上の不備があったり、狭小間口や南面大開口で耐力要素が偏在したりして偏心しやすい構造のものの被害が大きい。さらに、接合部の補強金物がなく、筋かいの脱落や柱脚部の抜けがある、構造部材の蟻害・腐朽による欠損があるなどの建物の被害が大きい。
- 4) 構造部材の蟻害・腐朽による接合部の欠損などがあった全壊家屋の人的被害が大きい(写真1～4)。

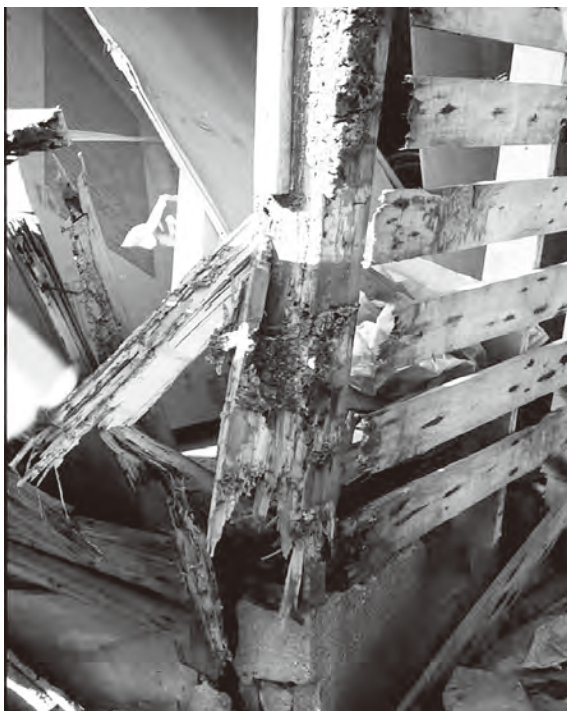
写真4 蟻害による隅柱注脚部の欠損

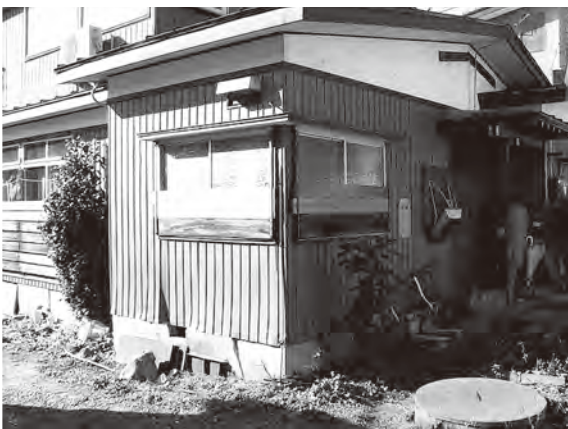
写真6 基礎の破断で危険と判定された住宅

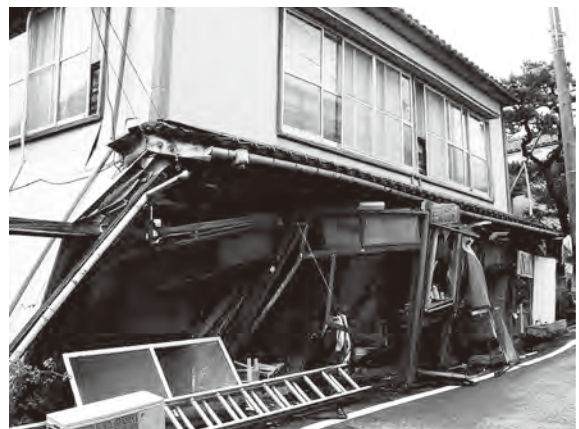
写真9 1面大開口で大傾斜

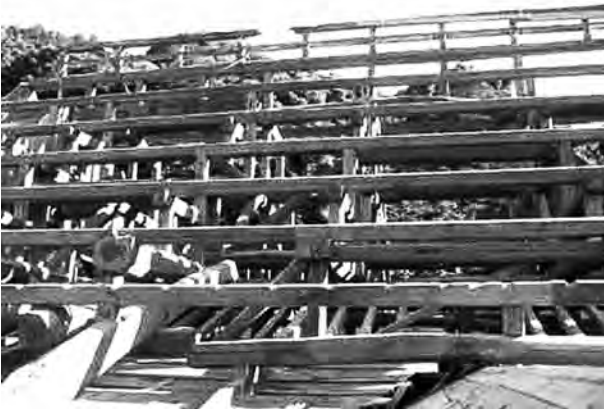
写真8 本堂小屋組 (松)(杉)(桧)  
棟木雨漏れによる腐朽, ヤマトシロアリの複合被害。(大)  
(棟の造りが瓦と土の場合蟻害が多い)

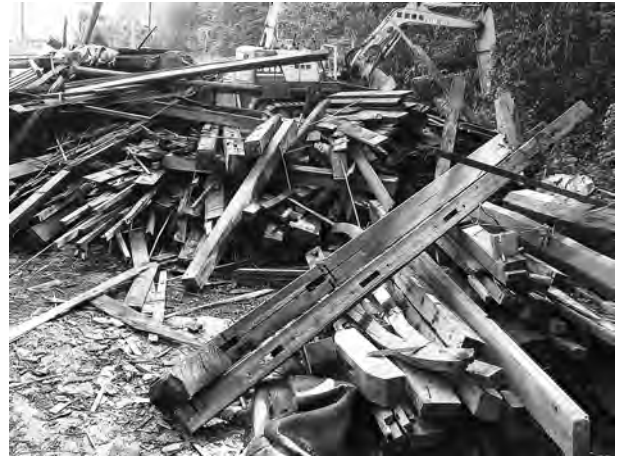
写真11 ブロッカー8 廃棄材  
建物全体から出た被害材 関係。腐朽, ヤマトシロアリ,  
クロタマムシ, シバンムシの被害。(大)

すべての被害がこの風雨によって進行したことが分かった。シロアリだけに水が必要と思っていたことは間違いであった。クロタマムシでもシバンムシでも雨水がよく集まる場所は被害が大きくなり、ヤマトシロアリよりも被害が広く、深く、大きくなったことが分かった。ヤマトシロアリは松材の雨漏りの部分に被害があった。そこからの被害の広がりには少なく、広葉樹1本10mに集中していた。シバンムシは松丸材の表面1.5cm前後の深さですべての材に被害があった。腐朽は写真10、11の全体にあり虫害の中に複合被害となっています。虫害の後、腐朽菌が広がった感じです。松の大引、鴨居にクロタマムシの被害が集中していた。

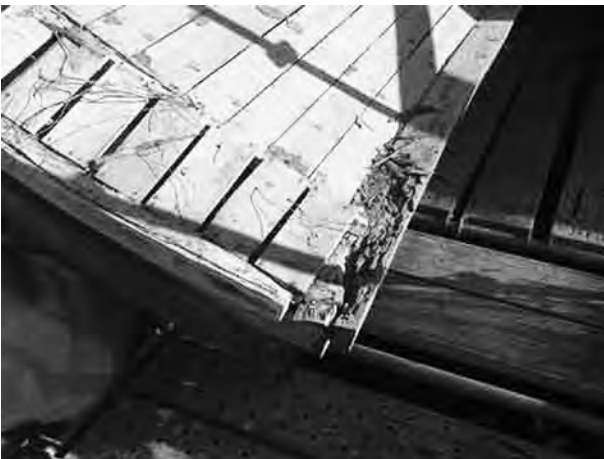
写真9 屋根鼻棧付近のヤマトシロアリ被害  
他にも野地板被害あり。(大)

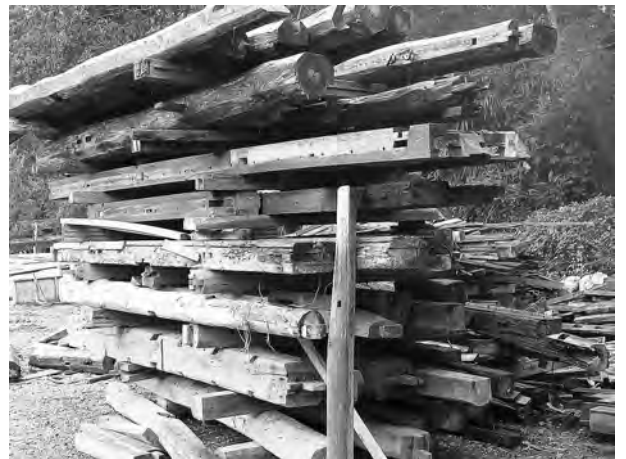
写真12 ブロッカー9 廃棄材  
梁, 桁, 大引, 鴨居(松) 関係  
クロタマムシ, シバンムシ, ヤマトシロアリ, 腐朽の複  
合被害。(大)

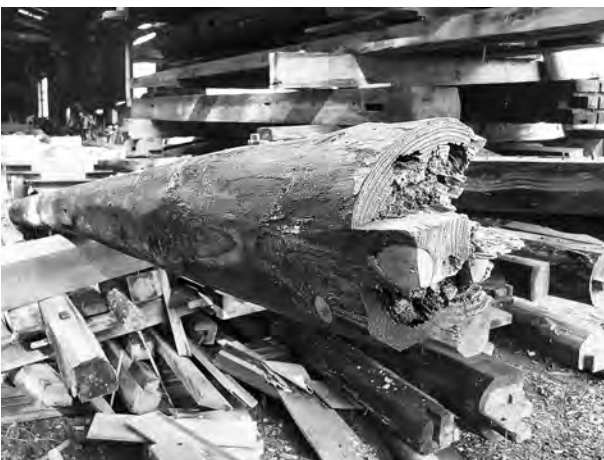
写真10 ブロッカー7 廃棄材  
床組材(松)(杉)(桧)関係。クロタマムシ, ヤマトシロアリ,  
シバンムシ, 腐朽の複合被害。(甚大)

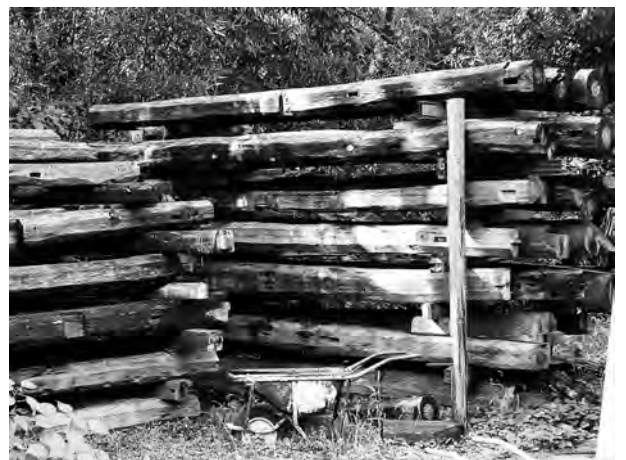
写真13 ブロッカー10 廃棄材  
梁(松) 関係。シバンムシ, ヤマトシロアリ, クロタマ  
ムシの複合被害。(中)

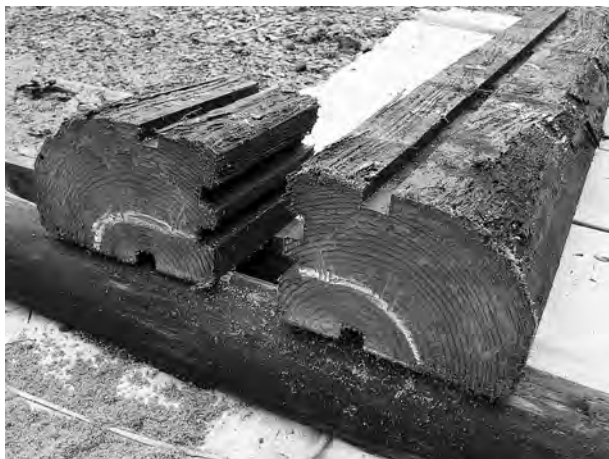
写真14 鴨居（松） 同じ切り口一対  
クロタマムシ、シバンムシ複合被害。(大)

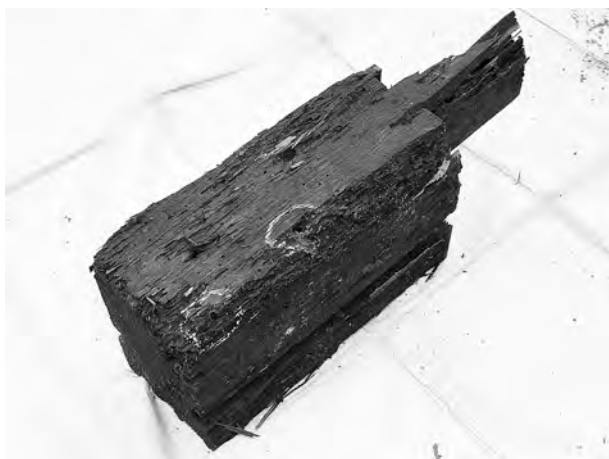
写真15 大引（松） 接合部  
クロタマムシ、シバンムシの複合被害。(大)

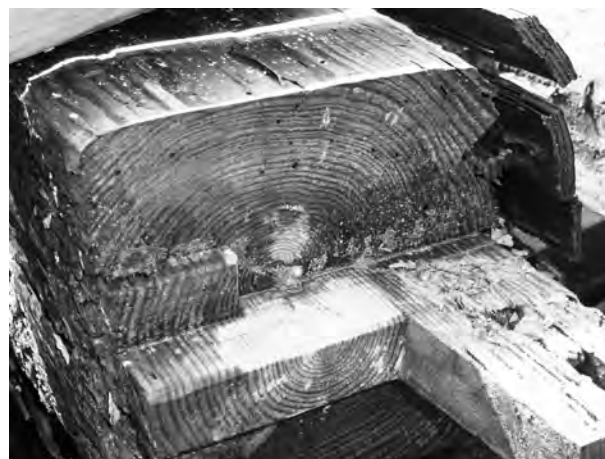
写真18 大引（松） 接合部  
クロタマムシ、シバンムシ、ヤマトシロアリの複合被害。(大)

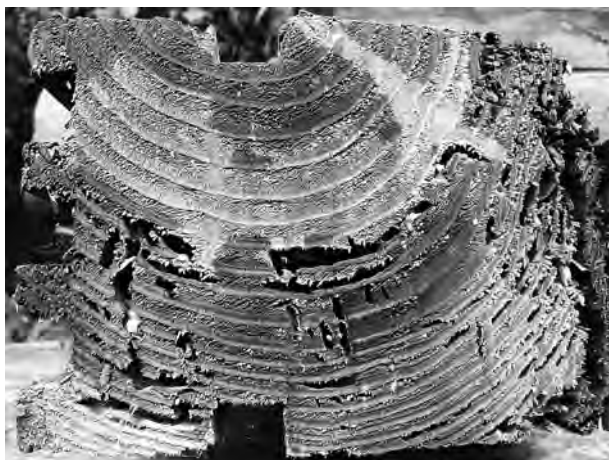
写真16 鴨居（松）  
クロタマムシ、シバンムシの複合被害。(大)

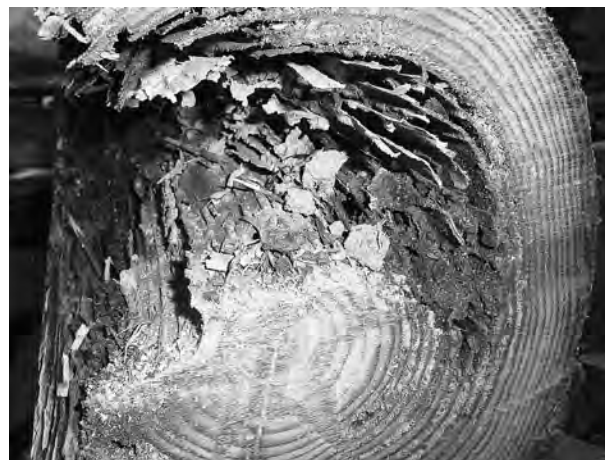
写真19 大引（松）  
クロタマムシ、ヤマトシロアリ、腐朽の複合被害。(大)

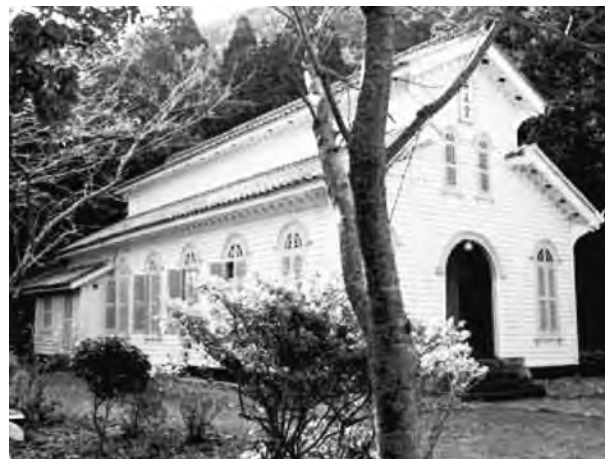
写真3 江上天主堂の構造

教会の構造を写真3～4に示す。これらの教会群は、外国人神父の指導と日本人大工棟梁の創意工夫

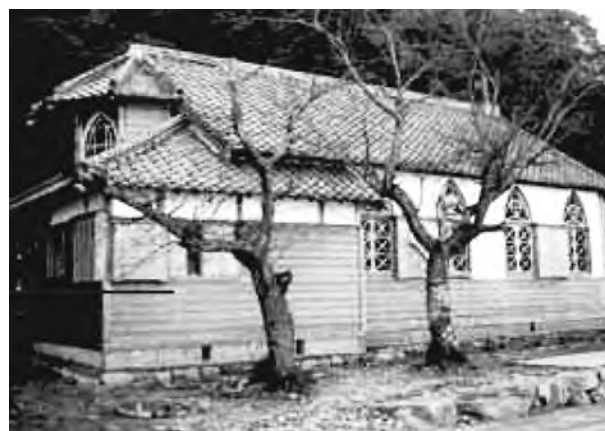
写真4 旧五輪教会堂の構造

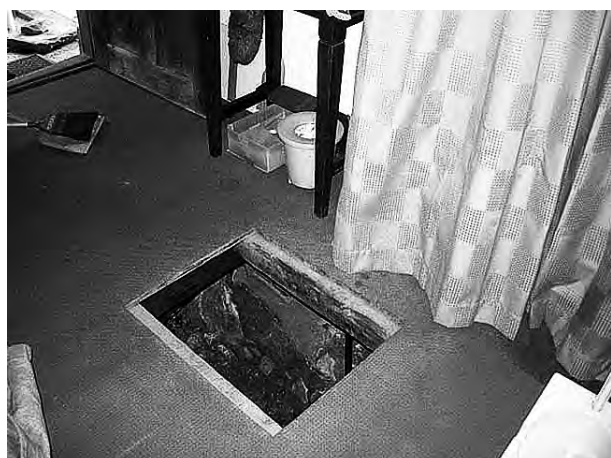
写真8 大浦天主堂床下点検口

- ② 床下点検口の下側の養生を，紹介する。シロアリ防除工事では通常，床上を養生するが，今回は，建物が文化財であり，床下下側を養生した。点検口の状況を写真8に示す。養生前の床下状況を写真9に，養生後の床下を写真10に

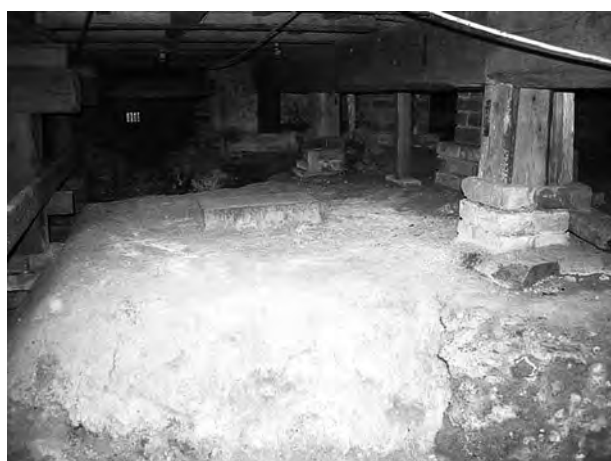
写真9 大浦天主堂点検口床下養生前

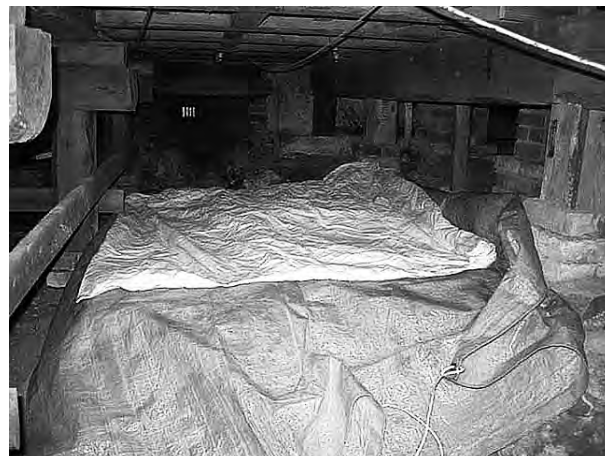
写真10 大浦天主堂点検口床下養生後

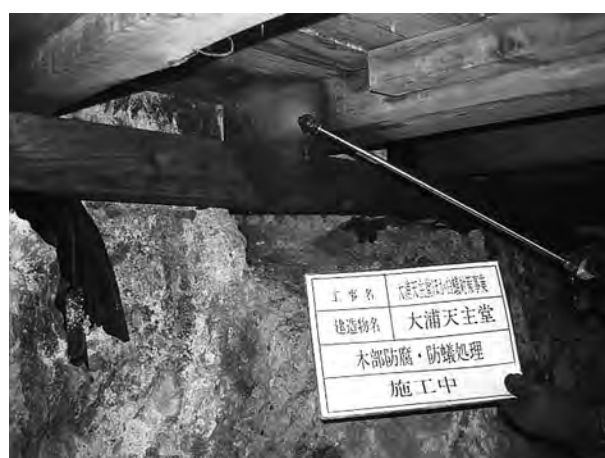
写真11 大浦天主堂床下木部処理

- ③ 床下の木部処理状況を写真11～12に示す。  
建物が文化財であり，薬剤は日本エンバイロケミカルズ(株)の予防駆除剤キシラモントラッドを使用した。床下での油剤散布，塗布作業を行った。  
④ 床下の土壌処理状況を写真13～14に示す。

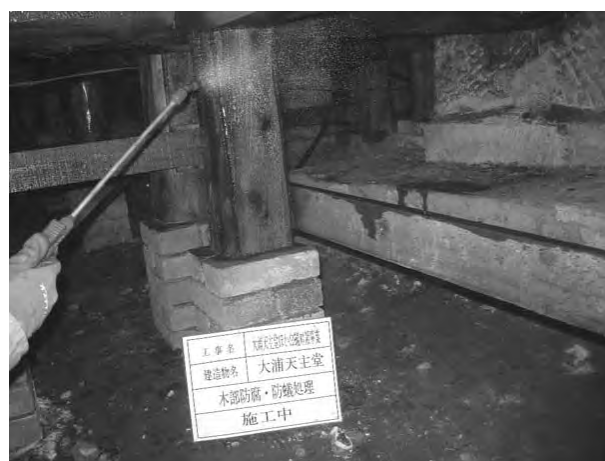
写真12 大浦天主堂床下束柱木部処理

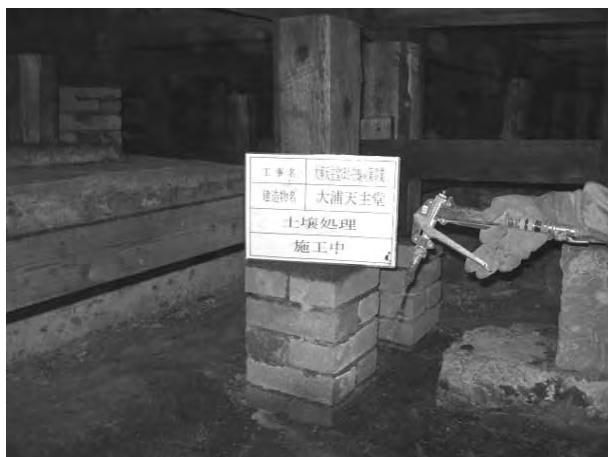
写真13 大浦天主堂床下床束廻り土壌処理

薬剤は、シンジェンタジャパン(株)の土壌処理剤オプティガード ZT を使用した。

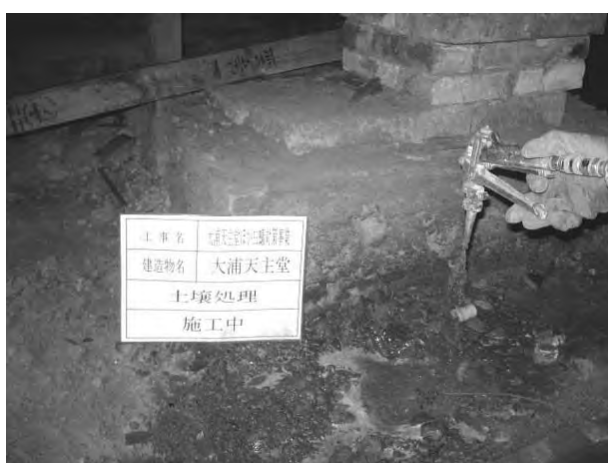
写真14 大浦天主堂床下土壌処理

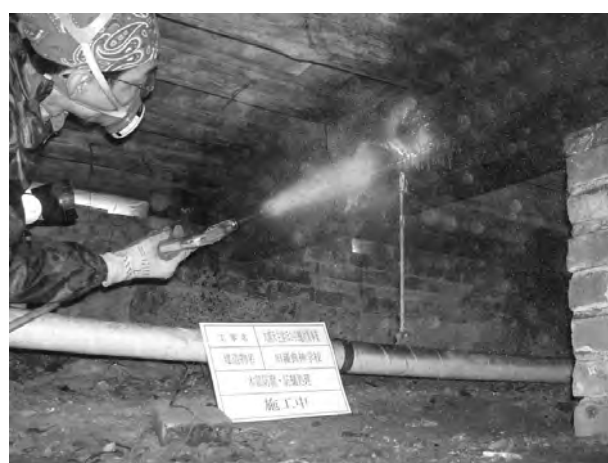
写真16 旧羅典神学校床下大引木部処理

旧羅典神学校の工事状況を以下に示す。建物外観を写真15に示す。木部処理状況を写真16に示す。建物が国の重要文化財であり白蟻予防でも部材に傷を付けないことを徹底し施工した。ポーチ柱の施工では、通常住宅で行っている柱付け根の穿孔処理は行わず、束石と柱の取り付け部に薬剤を注入した

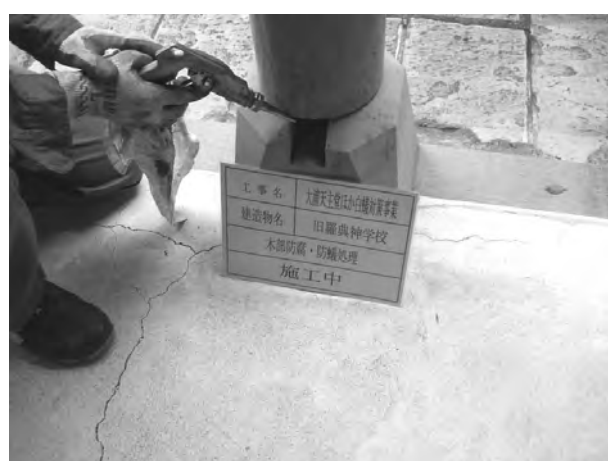
写真17 旧羅典神学校ポーチ柱木部処理

(写真17)。床下の土壌処理の状況を写真18に示す。薬剤は、シンジェンタジャパン(株)の予防駆除剤オプティガード20EC と土壌処理剤オプティガード ZT を使用した。

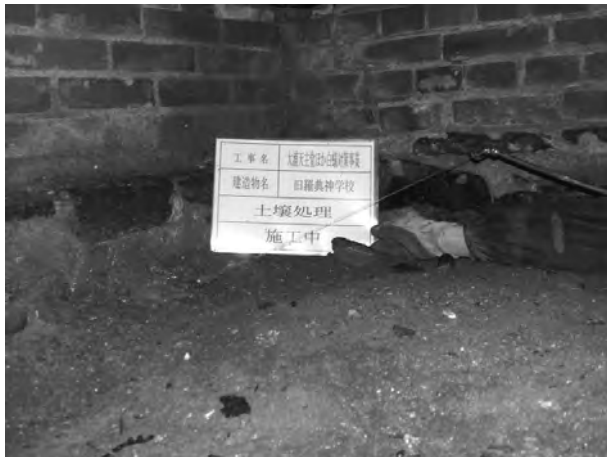
写真18 旧羅典神学校床下土壌処理

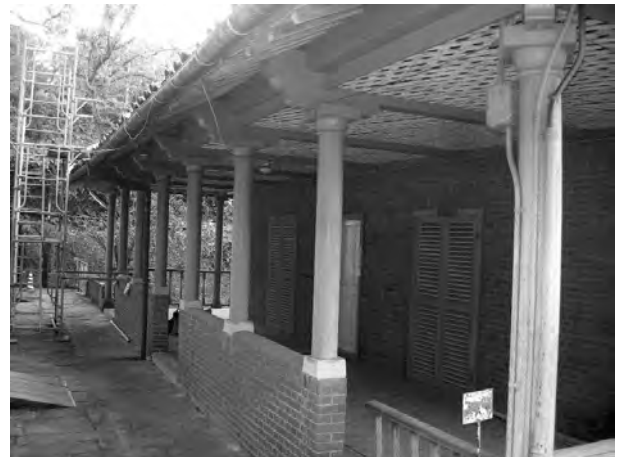
写真20 旧大司教館軒構造

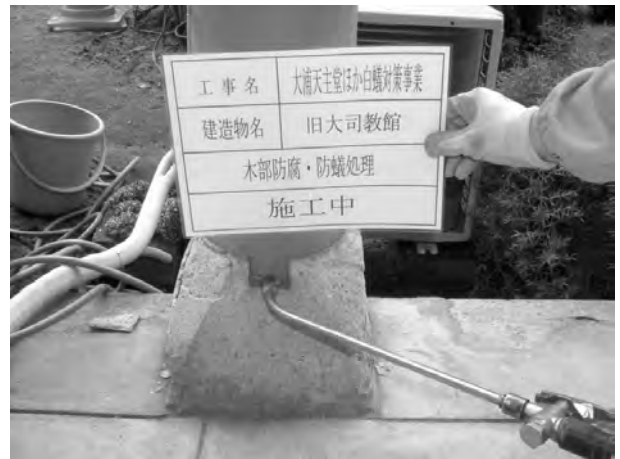
写真21 旧大司教館ポーチ柱木部処理

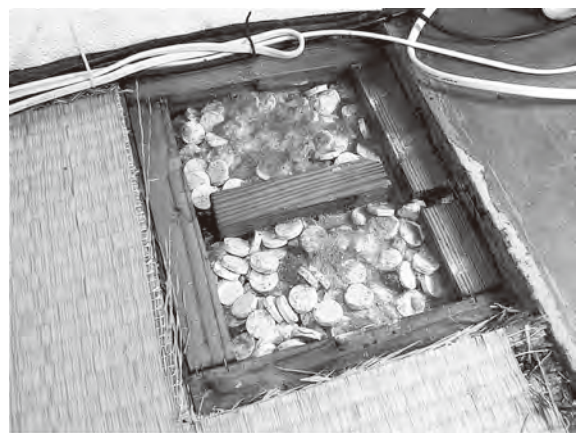
写真16 プリングベイト200g（A剤＋B剤）投与

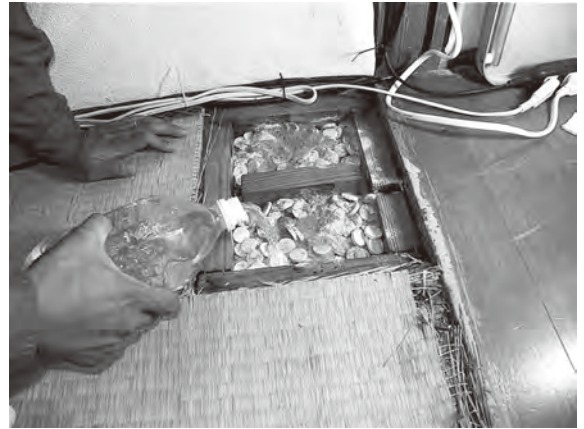
写真20 投与ベイト剤200gに水400cc投入

10月2日 ベイト剤200g 投与（写真20, 21）  
 10月16日 ベイトボックス点検 シロアリ喫食確認  
 ベイト剤残量20g 喫食量180g  
 ベイト剤200g 追加投与（写真22～25）

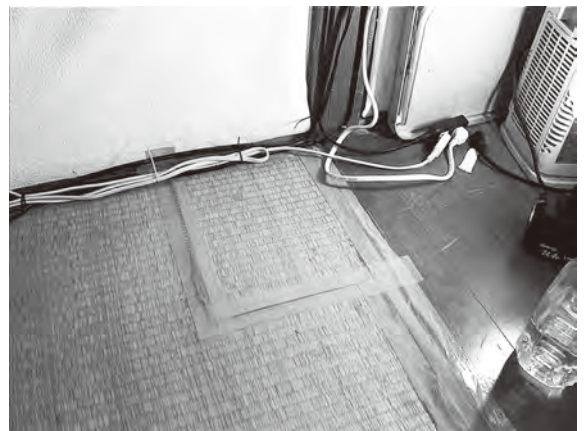
写真21 ベイトボックス設置状況

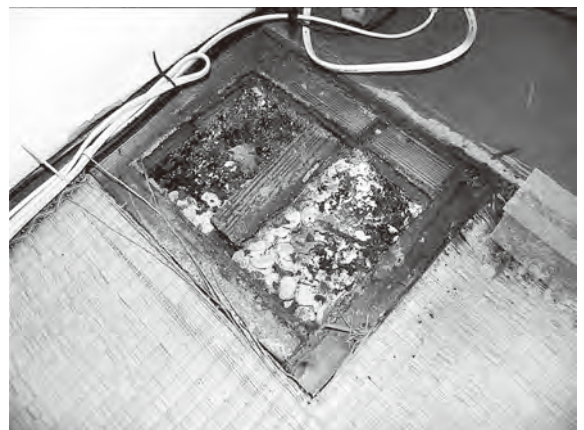
写真22 2週目ベイト剤喫食状況

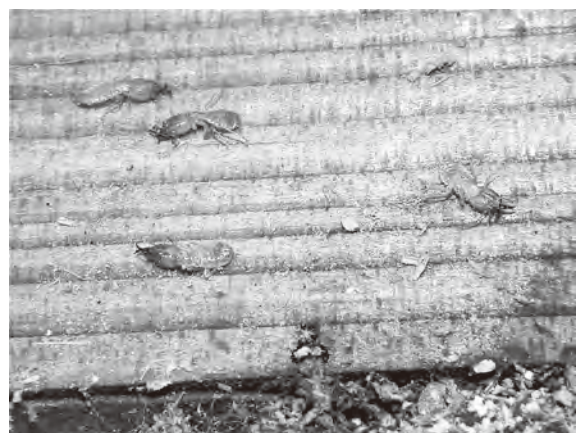
写真27 ベイトボックス内兵蟻の死骸

10月30日 点検 ベイト剤残量150g 喫食量250g  
 11月20日 点検 ベイト剤残量100g 喫食量300g  
 12月18日 点検 兵蟻死骸確認 営巣死滅（写真26, 27）  
 ベイト剤残量80g 喫食量320g  
 営巣個体数推定32万匹  
 営巣年数3年半と推定
