文化財等建造物蟻害・腐朽検査報告書

検査物件名 登録有形文化財 旧鱒坂家住宅主屋

所在地 鹿児島県南さつま市加世田武田17830-1

検査実施日 平成29年3月25日

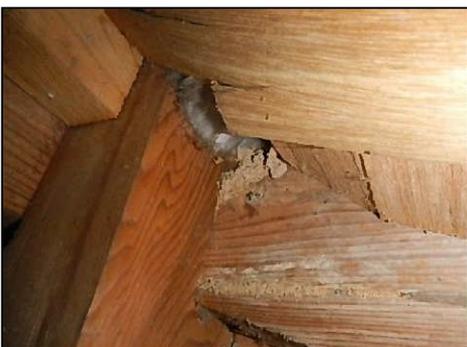
写真番号	劣化部位	劣化の種類と劣化程度		主要被害材に対する措置
2-2 含水率 [%] %	<input checked="" type="checkbox"/> 床束 <input type="checkbox"/> 大引 <input type="checkbox"/> 根太 <input type="checkbox"/> 床板 <input type="checkbox"/> 土台 <input type="checkbox"/> その他()	蟻害	なし・進行中 古い ・被害材の転用・不明	<input type="checkbox"/> 要交換 <input type="checkbox"/> 要改善 <input type="checkbox"/> 要経過観察 <input checked="" type="checkbox"/> 問題なし
		腐朽	なし ・進行中・古い・被害材の転用・不明	
		虫害	なし ・進行中・古い・被害材の転用・不明	
		カビ	なし ・進行中・古い・被害材の転用・不明	
	<input checked="" type="checkbox"/> 蟻道 <input type="checkbox"/> 蟻土 <input type="checkbox"/> なし	その他		
3-2 含水率 [%] %	<input type="checkbox"/> 床束 <input type="checkbox"/> 大引 <input type="checkbox"/> 根太 <input type="checkbox"/> 床板 <input checked="" type="checkbox"/> 土台 <input type="checkbox"/> その他()	蟻害	なし・進行中 古い ・被害材の転用・不明	<input type="checkbox"/> 要交換 <input type="checkbox"/> 要改善 <input type="checkbox"/> 要経過観察 <input checked="" type="checkbox"/> 問題なし

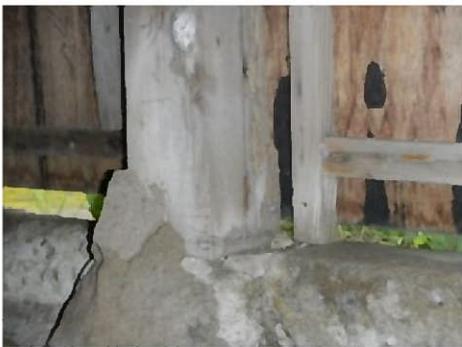
腐朽	なし・進行中 古い ・被害材の転用・不明	
		虫害	なし ・進行中・古い・被害材の転用・不明	
		カビ	なし・ 進行中 ・古い・被害材の転用・不明	
	<input type="checkbox"/> 蟻道 <input type="checkbox"/> 蟻土 <input checked="" type="checkbox"/> なし	その他		
4-2 含水率 [%] %	<input checked="" type="checkbox"/> 床束 <input type="checkbox"/> 大引 <input type="checkbox"/> 根太 <input type="checkbox"/> 床板 <input type="checkbox"/> 土台 <input type="checkbox"/> その他()	蟻害	なし・進行中 古い ・被害材の転用・不明	<input type="checkbox"/> 要交換 <input type="checkbox"/> 要改善 <input type="checkbox"/> 要経過観察 <input checked="" type="checkbox"/> 問題なし
		腐朽	なし ・進行中・古い・被害材の転用・不明	
		虫害	なし ・進行中・古い・被害材の転用・不明	
		カビ	なし ・進行中・古い・被害材の転用・不明	
	<input checked="" type="checkbox"/> 蟻道 <input type="checkbox"/> 蟻土 <input type="checkbox"/> なし	その他		
5-2 含水率 [%] %	<input type="checkbox"/> 床束 <input type="checkbox"/> 大引 <input type="checkbox"/> 根太 <input type="checkbox"/> 床板 <input checked="" type="checkbox"/> 土台 <input type="checkbox"/> その他()	蟻害	なし・進行中 古い ・被害材の転用・不明	<input type="checkbox"/> 要交換 <input type="checkbox"/> 要改善 <input type="checkbox"/> 要経過観察 <input checked="" type="checkbox"/> 問題なし

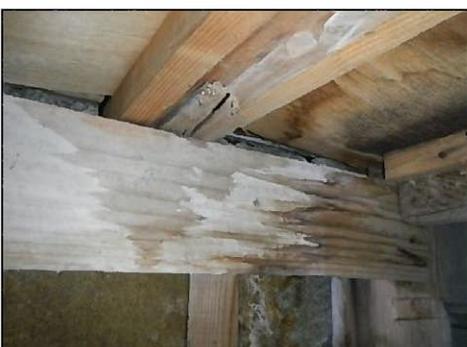
蟻害	なし・進行中・古い・被害材の転用・不明
		腐朽	なし・進行中・古い・被害材の転用・不明
		虫害	なし・進行中・古い・被害材の転用・不明
		カビ	なし・進行中・古い・被害材の転用・不明
		その他・特記事項 水漏れ跡アリ	
6-2

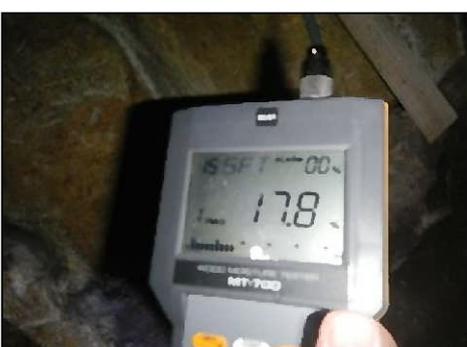
腐朽	なし ・進行中・古い・被害材の転用・不明	
		虫害	なし ・進行中・古い・被害材の転用・不明	
		カビ	なし ・進行中・古い・被害材の転用・不明	
	<input type="checkbox"/> 蟻道 <input type="checkbox"/> 蟻土 <input checked="" type="checkbox"/> なし	その他		
6-3 含水率 [17.8] %	<input type="checkbox"/> 床束 <input checked="" type="checkbox"/> 大引 <input type="checkbox"/> 根太 <input type="checkbox"/> 床板 <input type="checkbox"/> 土台 <input type="checkbox"/> その他()	蟻害	なし ・進行中・古い・被害材の転用・不明	<input type="checkbox"/> 要交換 <input type="checkbox"/> 要改善 <input checked="" type="checkbox"/> 要経過観察 <input type="checkbox"/> 問題なし
		腐朽	なし ・進行中・古い・被害材の転用・不明	
		虫害	なし ・進行中・古い・被害材の転用・不明	
		カビ	なし ・進行中・古い・被害材の転用・不明	
	<input type="checkbox"/> 蟻道 <input type="checkbox"/> 蟻土 <input checked="" type="checkbox"/> なし	その他

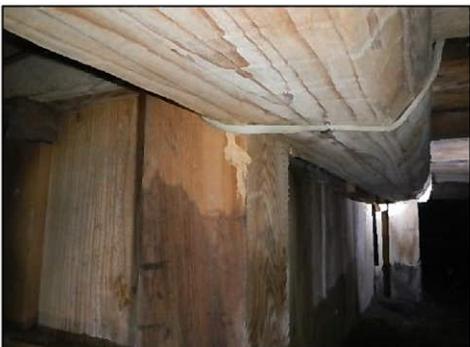
写真番号	劣化部位	劣化の種類と劣化程度		主要被害材に対する措置
7-2 含水率 [%] %	<input checked="" type="checkbox"/> 床束 <input type="checkbox"/> 大引 <input type="checkbox"/> 根太 <input type="checkbox"/> 床板 <input type="checkbox"/> 土台 <input type="checkbox"/> その他()	蟻害	なし・進行中 古い ・被害材の転用・不明	<input type="checkbox"/> 要交換 <input type="checkbox"/> 要改善 <input type="checkbox"/> 要経過観察 <input checked="" type="checkbox"/> 問題なし
		腐朽	なし ・進行中・古い・被害材の転用・不明	
		虫害	なし ・進行中・古い・被害材の転用・不明	
		カビ	なし ・進行中・古い・被害材の転用・不明	
	<input checked="" type="checkbox"/> 蟻道 <input type="checkbox"/> 蟻土 <input type="checkbox"/> なし	その他		
8-3 含水率 [14.6] %	<input type="checkbox"/> 床束 <input type="checkbox"/> 大引 <input type="checkbox"/> 根太 <input checked="" type="checkbox"/> 床板 <input type="checkbox"/> 土台 <input type="checkbox"/> その他()	蟻害	なし ・進行中・古い・被害材の転用・不明	<input type="checkbox"/> 要交換 <input type="checkbox"/> 要改善 <input checked="" type="checkbox"/> 要経過観察 <input type="checkbox"/> 問題なし

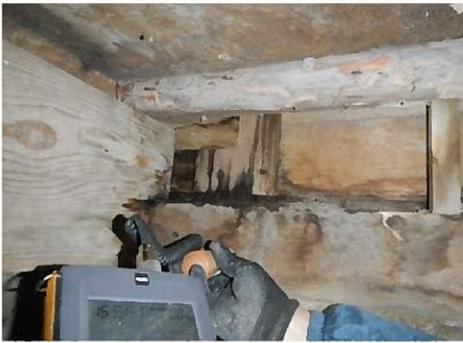
腐朽	なし・進行中 古い ・被害材の転用・不明	
		虫害	なし ・進行中・古い・被害材の転用・不明	
		カビ	なし ・進行中・古い・被害材の転用・不明	
	<input type="checkbox"/> 蟻道 <input type="checkbox"/> 蟻土 <input checked="" type="checkbox"/> なし	その他		
9-3 含水率 [24.5] %	<input type="checkbox"/> 床束 <input type="checkbox"/> 大引 <input type="checkbox"/> 根太 <input type="checkbox"/> 床板 <input checked="" type="checkbox"/> 土台 <input type="checkbox"/> その他()	蟻害	なし・進行中 古い ・被害材の転用・不明	<input type="checkbox"/> 要交換 <input type="checkbox"/> 要改善 <input checked="" type="checkbox"/> 要経過観察 <input type="checkbox"/> 問題なし
		腐朽	なし ・進行中・古い・被害材の転用・不明	
		虫害	なし・進行中 古い ・被害材の転用・不明	
		カビ	なし ・進行中・古い・被害材の転用・不明	
	<input checked="" type="checkbox"/> 蟻道 <input type="checkbox"/> 蟻土 <input type="checkbox"/> なし	その他		
10-1 含水率 [%] %	<input type="checkbox"/> 床束 <input type="checkbox"/> 大引 <input type="checkbox"/> 根太 <input type="checkbox"/> 床板 <input type="checkbox"/> 土台 <input checked="" type="checkbox"/> その他(外壁)	蟻害	なし ・進行中・古い・被害材の転用・不明	<input type="checkbox"/> 要交換 <input checked="" type="checkbox"/> 要改善 <input type="checkbox"/> 要経過観察 <input type="checkbox"/> 問題なし
