## 文化財等建造物蟻害・腐朽検査報告書

検査物件名 登録有形文化財 鮫島 博家住宅主屋

所在地 鹿児島県南さつま市加世田武田17824-1

検査実施日 平成29年3月25日

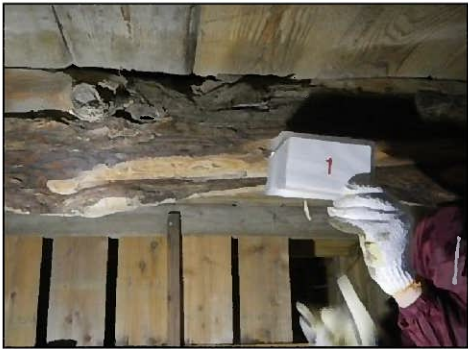
| 写真番号 | 劣化部位の写真 | 劣化の種類と劣化程度 | |
|---|---|---|---|
| 1 | | 蟻害 | なし・進行中・古い・被害材の転用・不明 |
| | | 腐朽 | なし・進行中・古い・被害材の転用・不明 |
| | | 虫害 | なし・進行中・古い・被害材の転用・不明 |
| | | カビ | なし・進行中・古い・被害材の転用・不明 |

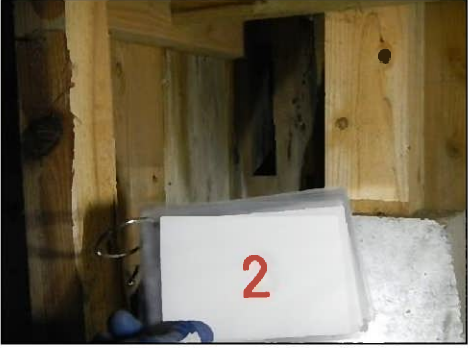
| 写真番号 | 劣化部位の写真 | 劣化の種類と劣化程度 | |
|---|---|---|---|
| 2 | | 蟻害 | なし・進行中・古い・被害材の転用・不明 |
| | | 腐朽 | なし・進行中・古い・被害材の転用・不明 |
| | | 虫害 | なし・進行中・古い・被害材の転用・不明 |
| | | カビ | なし・進行中・古い・被害材の転用・不明 |

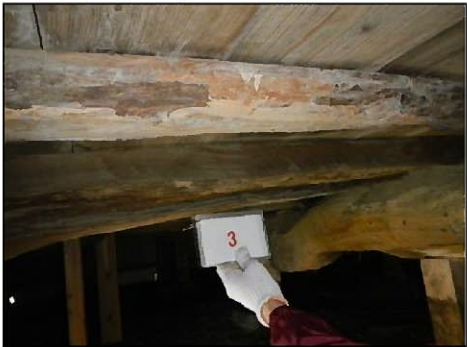
| 写真番号 | 劣化部位の写真 | 劣化の種類と劣化程度 | |
|---|---|---|---|
| 3 | | 蟻害 | なし・進行中・古い・被害材の転用・不明 |
| | | 腐朽 | なし・進行中・古い・被害材の転用・不明 |
| | | 虫害 | なし・進行中・古い・被害材の転用・不明 |
| | | カビ | なし・進行中・古い・被害材の転用・不明 |

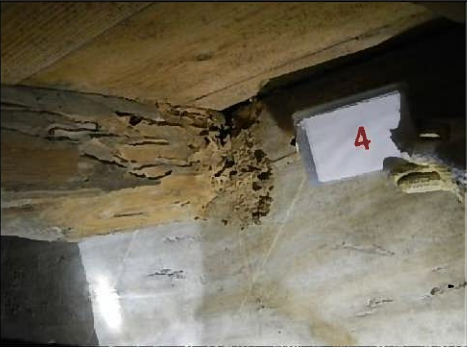
| 写真番号 | 劣化部位の写真 | 劣化の種類と劣化程度 | |
|---|---|---|---|
| 4 | | 蟻害 | なし・進行中・古い・被害材の転用・不明 |
| | | 腐朽 | なし・進行中・古い・被害材の転用・不明 |
| | | 虫害 | なし・進行中・古い・被害材の転用・不明 |
| | | カビ | なし・進行中・古い・被害材の転用・不明 |

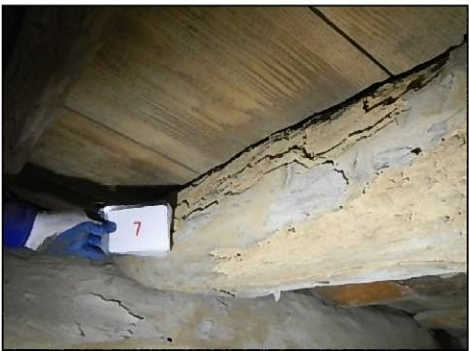
| 写真番号 | 劣化部位の写真 | 劣化の種類と劣化程度 | |
|---|---|---|---|
| 7 | | 蟻害 | なし・進行中・古い・被害材の転用・不明 |
| | | 腐朽 | なし・進行中・古い・被害材の転用・不明 |
| | | 虫害 | なし・進行中・古い・被害材の転用・不明 |
| | | カビ | なし・進行中・古い・被害材の転用・不明 |

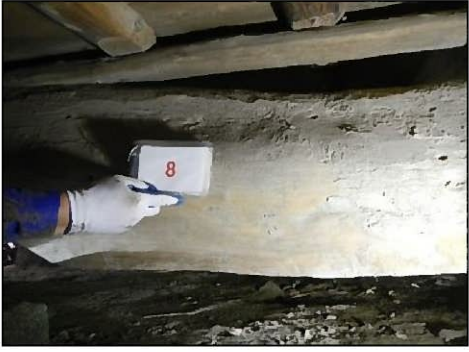
| 写真番号 | 劣化部位の写真 | 劣化の種類と劣化程度 | |
|---|---|---|---|
| 8 | | 蟻害 | なし・進行中・古い・被害材の転用・不明 |
| | | 腐朽 | なし・進行中・古い・被害材の転用・不明 |
| | | 虫害 | なし・進行中・古い・被害材の転用・不明 |
| | | カビ | なし・進行中・古い・被害材の転用・不明 |

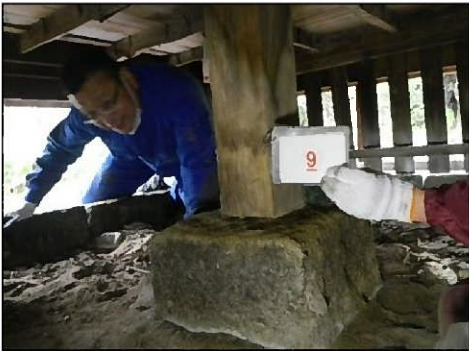
| 写真番号 | 劣化部位の写真 | 劣化の種類と劣化程度 | |
|---|---|---|---|
| 9 | | 蟻害 | なし・進行中・古い・被害材の転用・不明 |
| | | 腐朽 | なし・進行中・古い・被害材の転用・不明 |
| | | 虫害 | なし・進行中・古い・被害材の転用・不明 |
| | | カビ | なし・進行中・古い・被害材の転用・不明 |

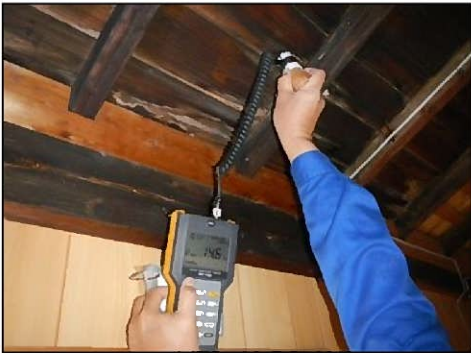
| 写真番号 | 劣化部位の写真 | 劣化の種類と劣化程度 | |
|---|---|---|---|
| 10-3 | | 蟻害 | なし・進行中・古い・被害材の転用・不明 |
| | | 腐朽 | なし・進行中・古い・被害材の転用・不明 |
| | | 虫害 | なし・進行中・古い・被害材の転用・不明 |
| | | カビ | なし・進行中・古い・被害材の転用・不明 |
| | | その他・特記事項<br>雨漏れあと | |
