## 蟻害・腐朽検査診断報告書

建物の所在地 神奈川県横浜市 (市区町村までを記入のこと)

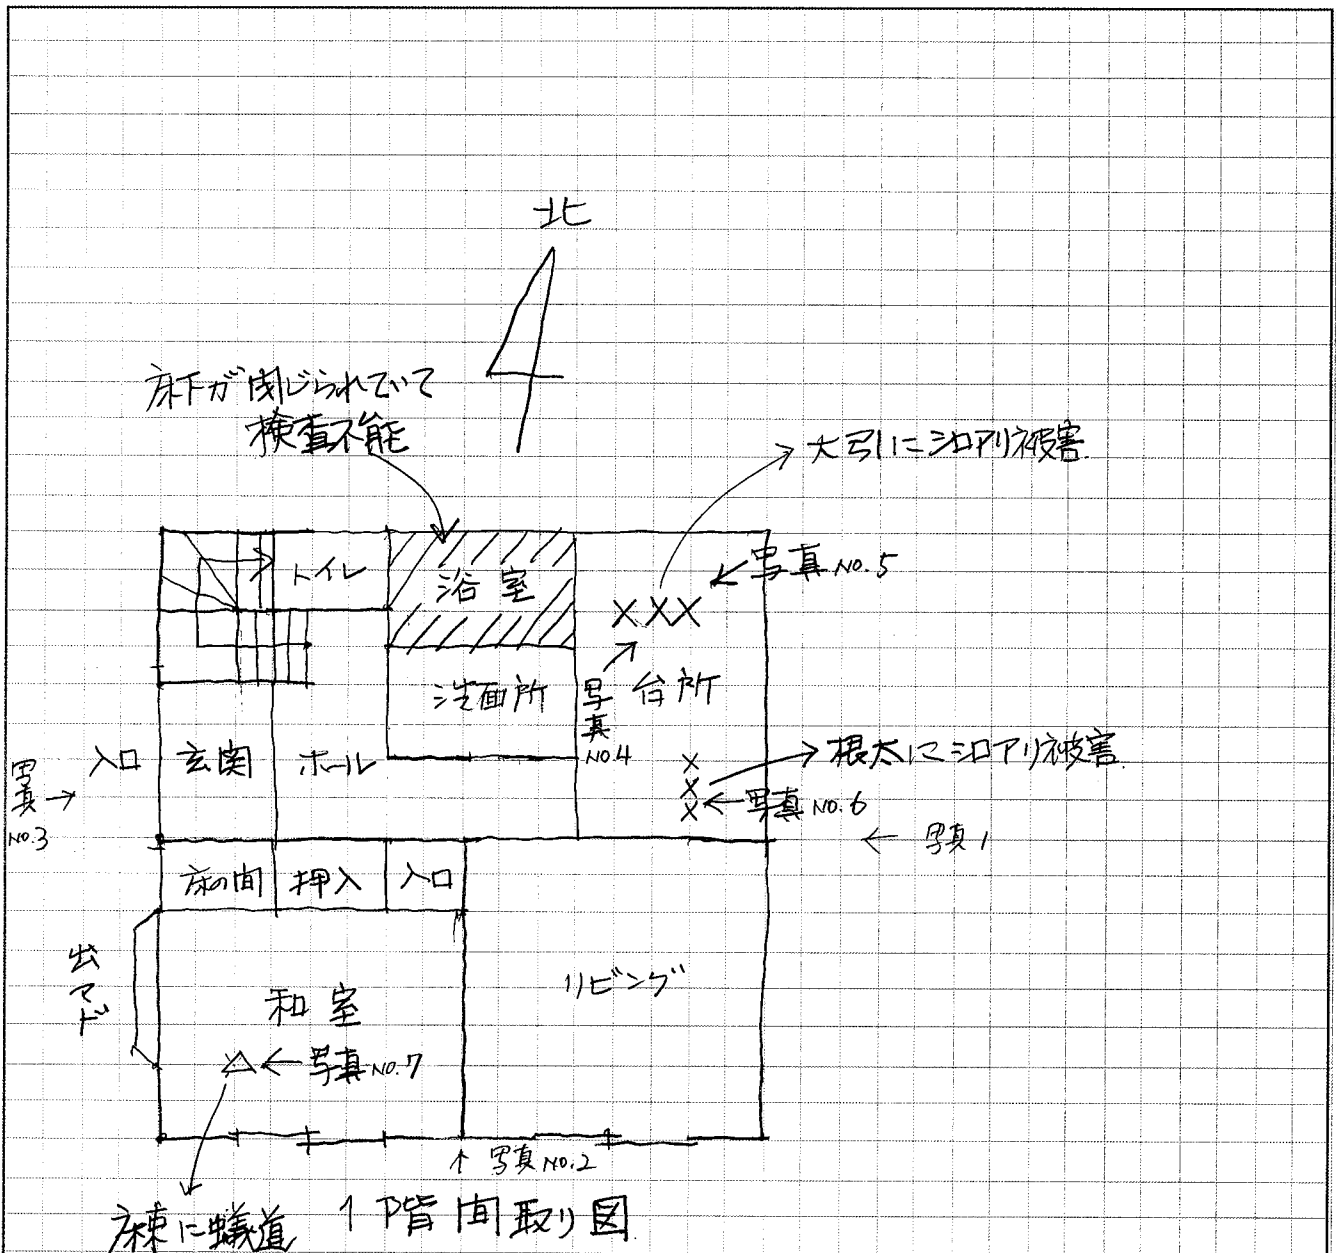
間取図※

台所床組の大引と根太の一部にシロアリ被害が見られた。

また、和室床下の束石に蟻道が構築されていたが、被害は根がらみのごく一部に限られている。継続して経過を観察していくことが必要である。

浴室は基礎で囲まれていて検査不能であったが、手前の洗面所床下は健全を保っていた。

シロアリは生息しているが、被害箇所の補修が必要である。
