## 蟻害・腐朽検査診断報告書

1. 建物の所有者 関東貞夫
2. 建物の名称 関東 邸
3. 建物の所在地 〒 : 236-0000  
住所：神奈川県三崎市西馬3366  
TEL : 048-622-2771

| 検査年月日 | 2016年6月16日 |
| 事業所名 | 関東シロアリ検査 |

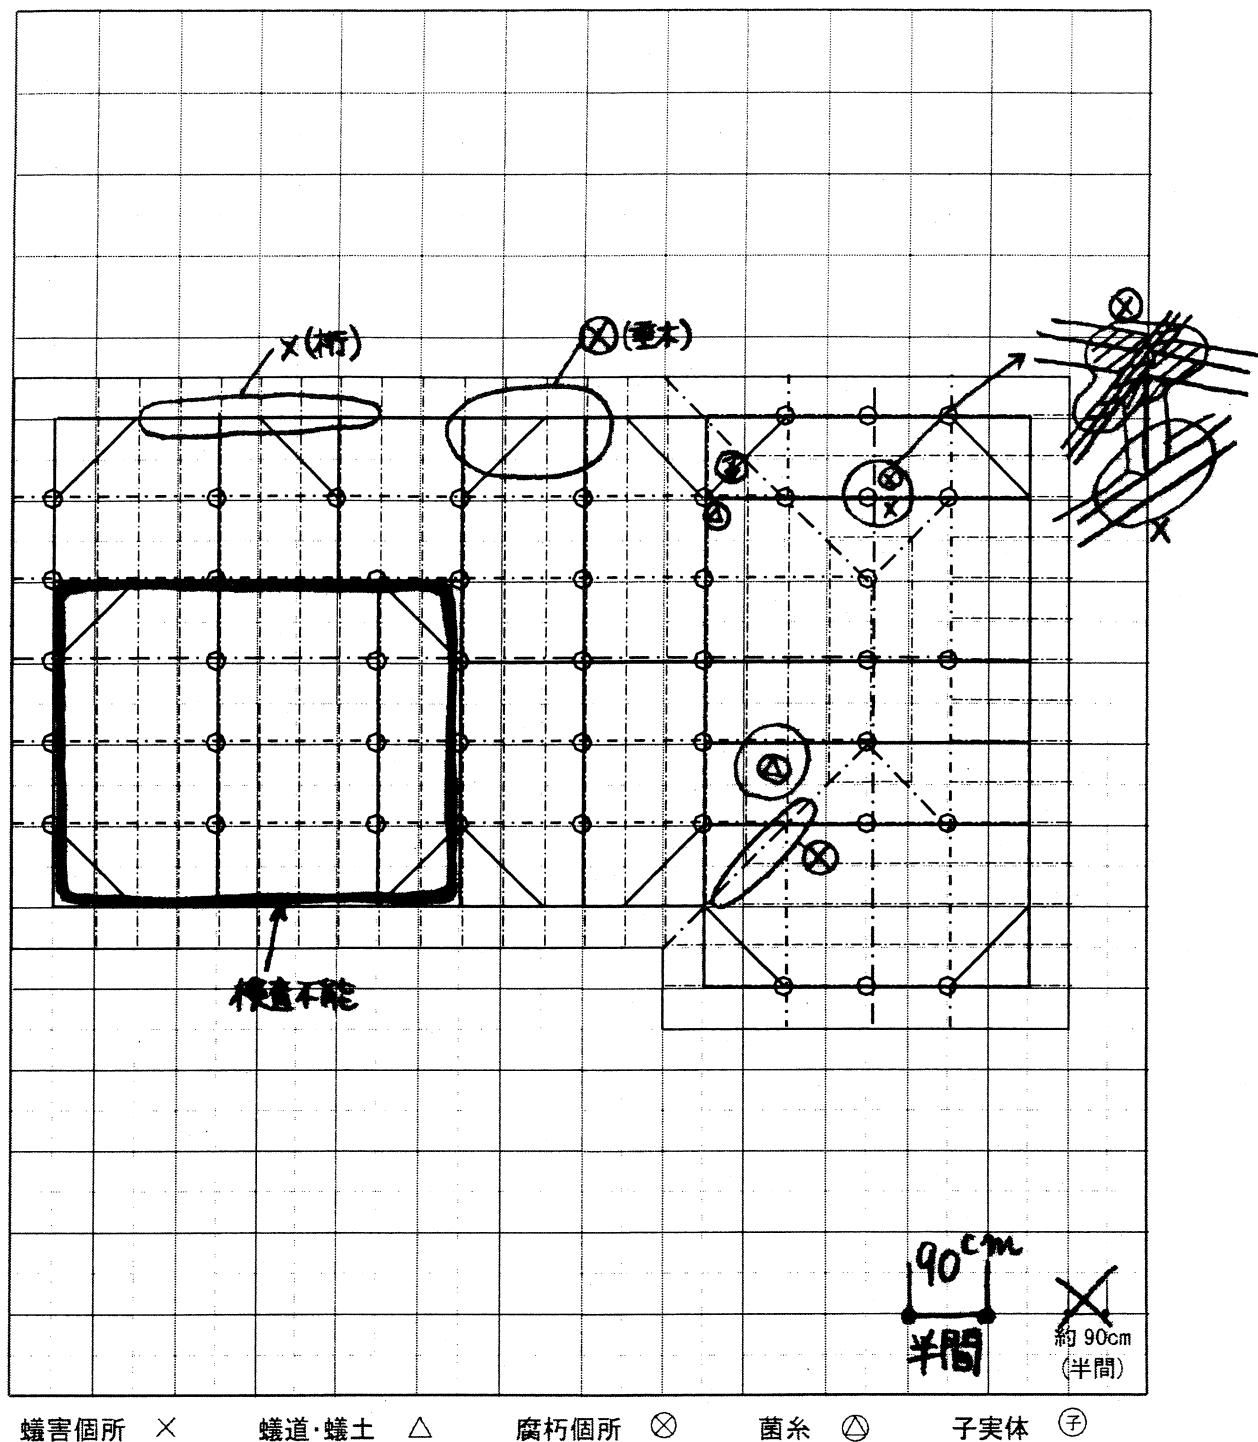
- ・浴室、便所の床下は基礎で囲まれていて進入不可能であったため、検査が全くできませんでした。
- ・食堂床組部分は湿気が多く、大引含水率は 28%、根太含水率は 32%でした。変色が発生しており、いつ腐朽が生じてもおかしくない状況です。環境改善とともに 2 次診断の受検をお勧めします。
