# しろあり

THE TERMITE CONTROL CORPORATION OF JAPAN

「建築物の保存」特集号

木造建築（在来工法・枠組壁工法）の構造と材料……………鈴木 秀 三…(3)

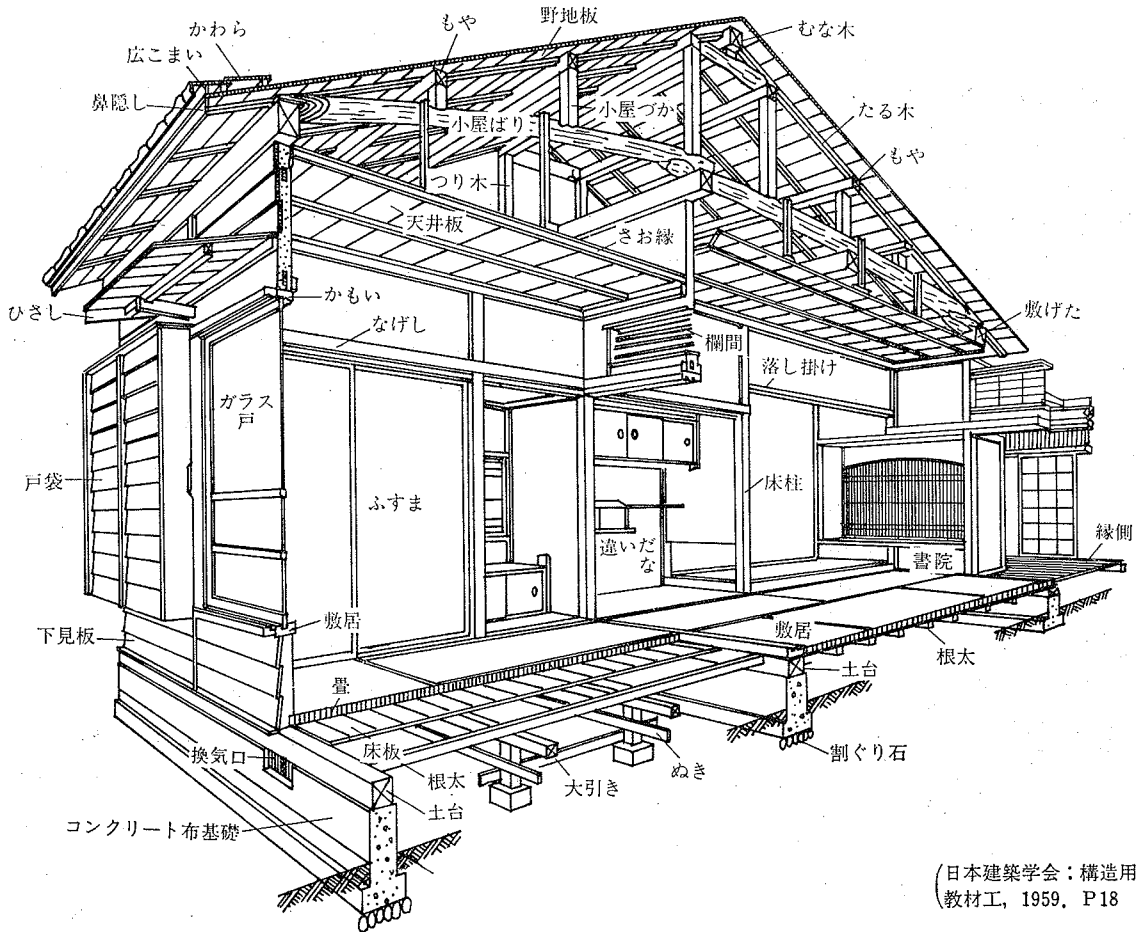
図1 和風構造の例

(日本建築学会：構造用  
教材工, 1959, P18)

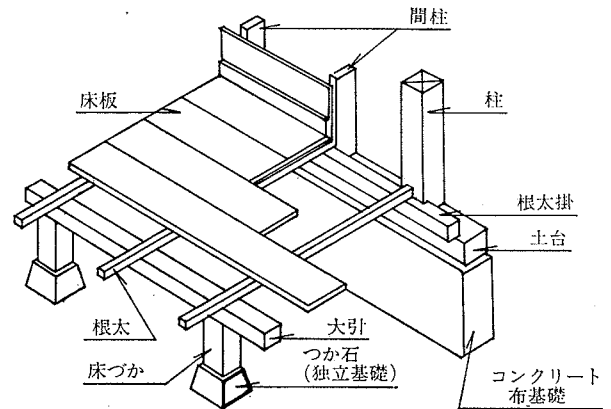
図3 床組(つか立て床)の例

基礎は、柱・壁・土台・つかからの荷重を地盤に伝えるためのもので布基礎、独立基礎などがある。

布基礎は無筋コンクリートまたは鉄筋コンクリートで作られ、建物外周壁・耐力壁の下部や土間・浴室・便所まわりに配される。なお、外周壁の下部布基礎については壁長5m以下ごとに面積300cm<sup>2</sup>以上の換気口を設け、これにねずみの侵入を防ぐための設備を設けなければならない(建築

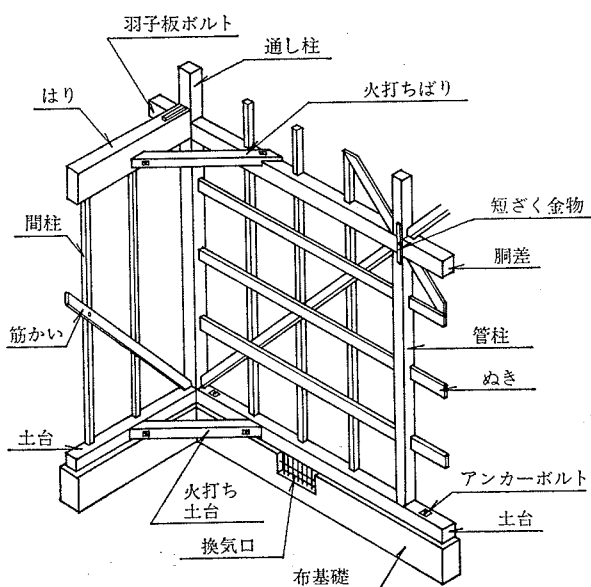
図2 軸組(真壁造)の例

g. 筋かい 柱と横架材とでできた骨組の対角線方向に入れた斜材で、強風や地震により軸組に水平力が加わった時に、骨組がひし形に変形するのを防止するために設ける。筋かいの種類には、その働かせ方によって引張筋かい、圧縮筋かいの

2種類がある。また材料の種類や断面寸法によって鉄筋筋かい、大ぬき筋かい（以上は引張筋かい）、柱3つ割筋かい、柱2つ割筋かい、柱同寸筋かい（以上は圧縮筋かい）などの種類がある。

筋かいは、地震や風による水平力に抵抗する重要な部材であり、筋かいを有効に働かせるためには筋かい材を取りつける横架材と柱とを羽子板ボルト・かすがい・釘などを用いて緊結することが必要である。また、間柱との取り合いではいつでも筋かいを優先し、間柱を筋かいの厚さだけ欠きとって筋かいを通すことが必要である。

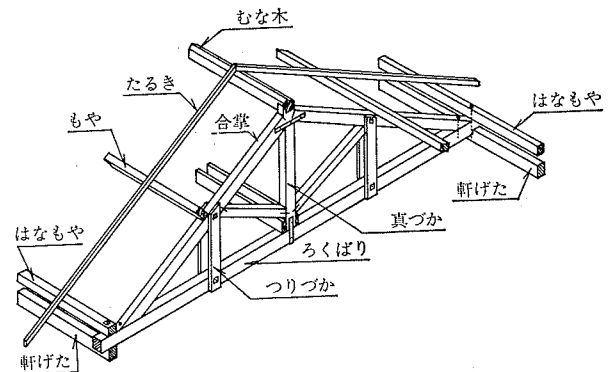
図4 洋小屋組の例

a. 小屋ばり 小屋組の中で最も下にある材で、通常大きな荷重を負担するので大きな断面の材が使われる。古くから丸く曲した丸太材を用いることが多い。

b. 小屋づか 小屋組内のつか。もや材を受ける垂直材

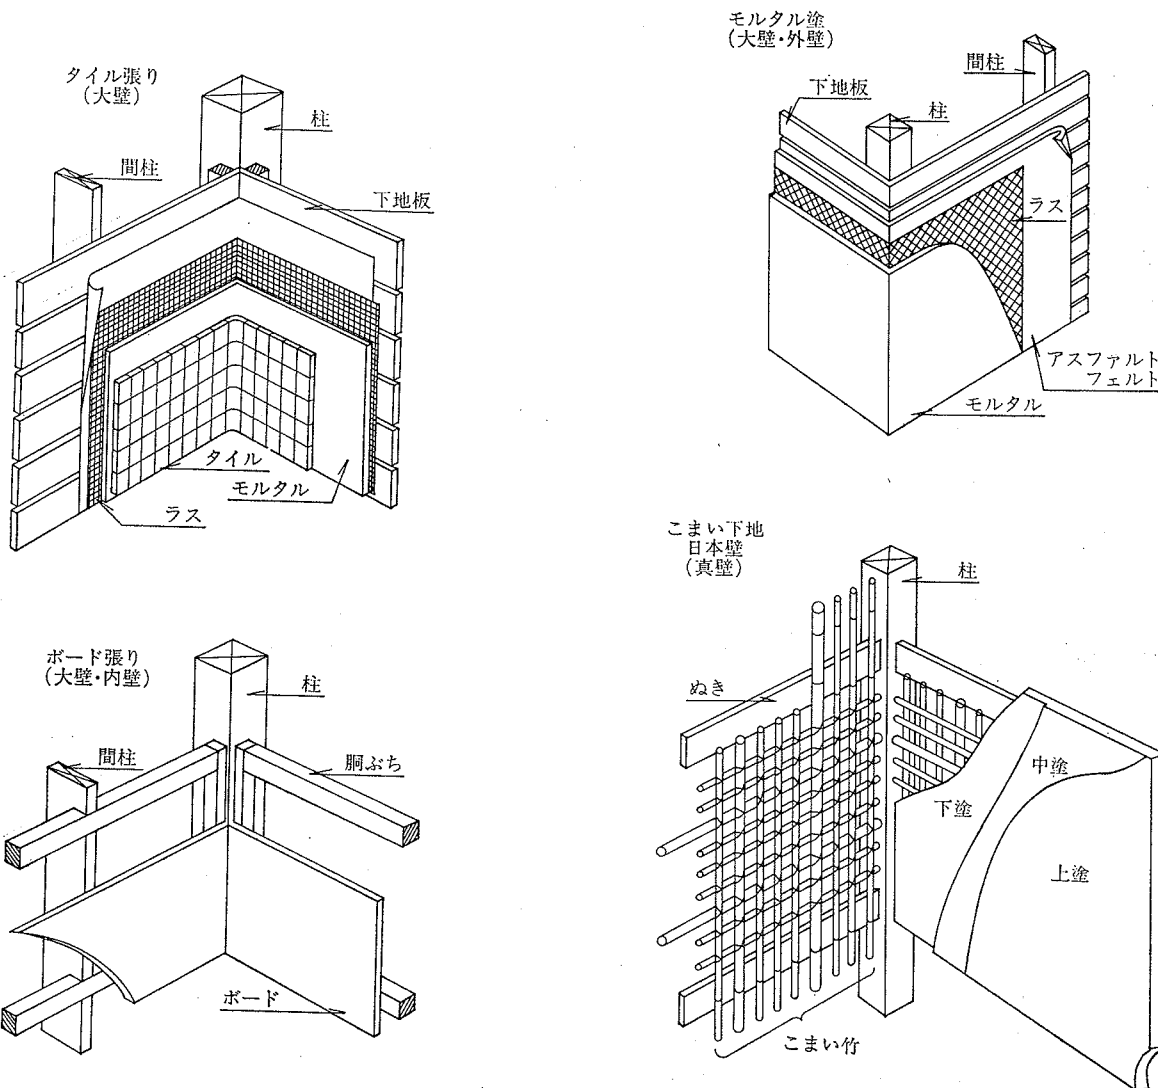
図 6 壁 下 地 の 例

b. 壁 壁下地も壁の仕上げ方法によって異なるが，大きくは真壁用下地と大壁用下地とに分けられる（図-1.6参照）。

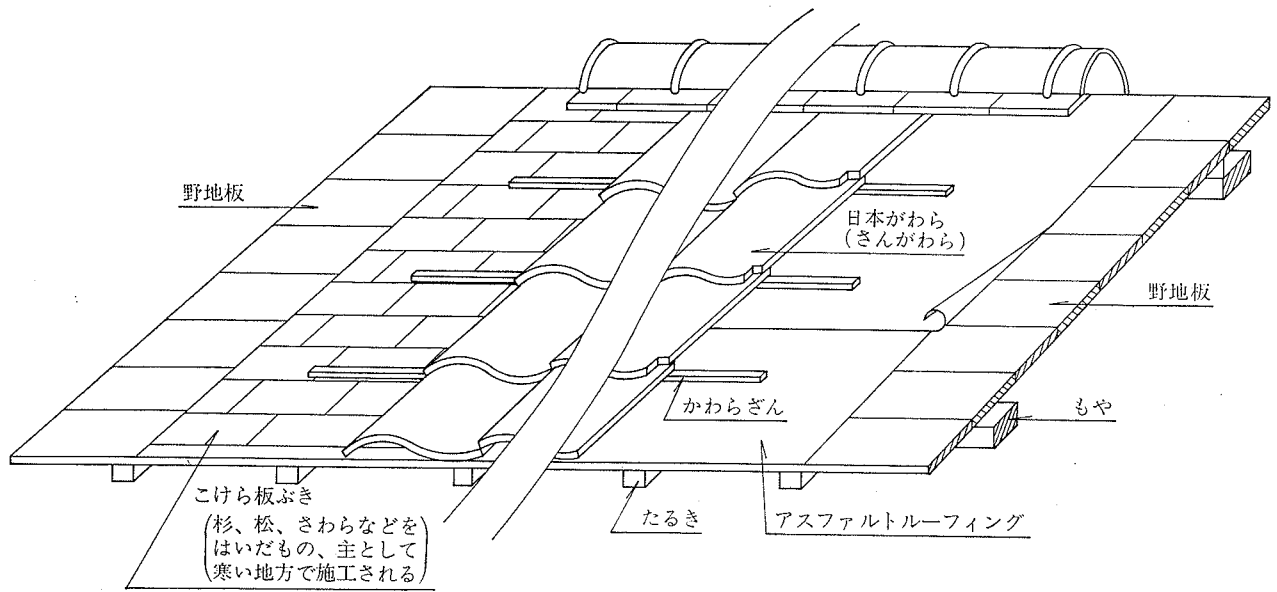
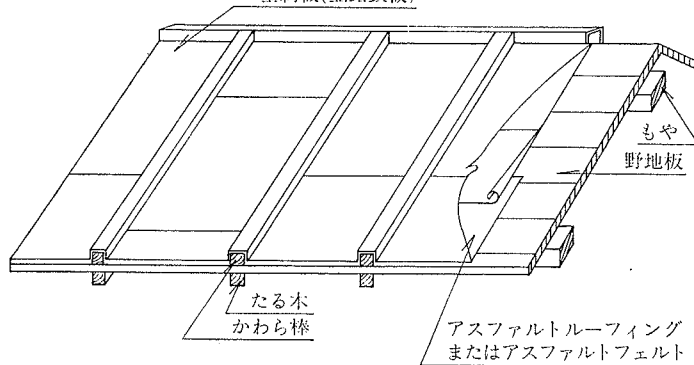
図7 屋根ぶきの例

c. 屋根 屋根ふき材料には，かわら・金属板・スレート等があるが，下地工法の種類はそれほど多くない（図7一参照）。

野地板

日本がわら  
(さんがわら)

金属板ぶきの例

金属板(亜鉛鉄板)

もや

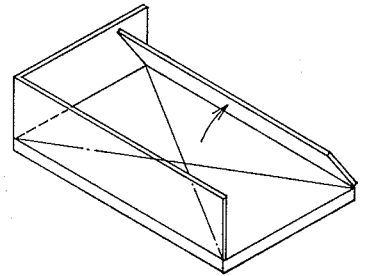
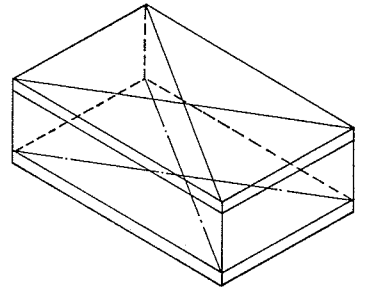
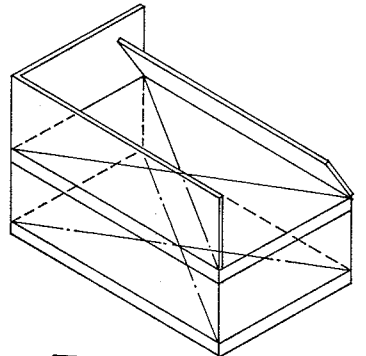
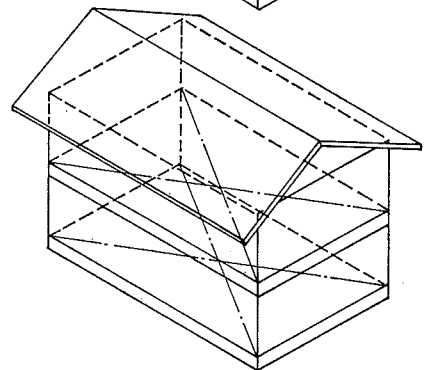
図 8 枠組壁工法による構造体の組立図

②1階壁組  
1階壁組を  
1階床組で  
組み立て、  
建て起す

③2階床組

④2階壁組  
(②と同じ  
要 領)

⑤小屋組

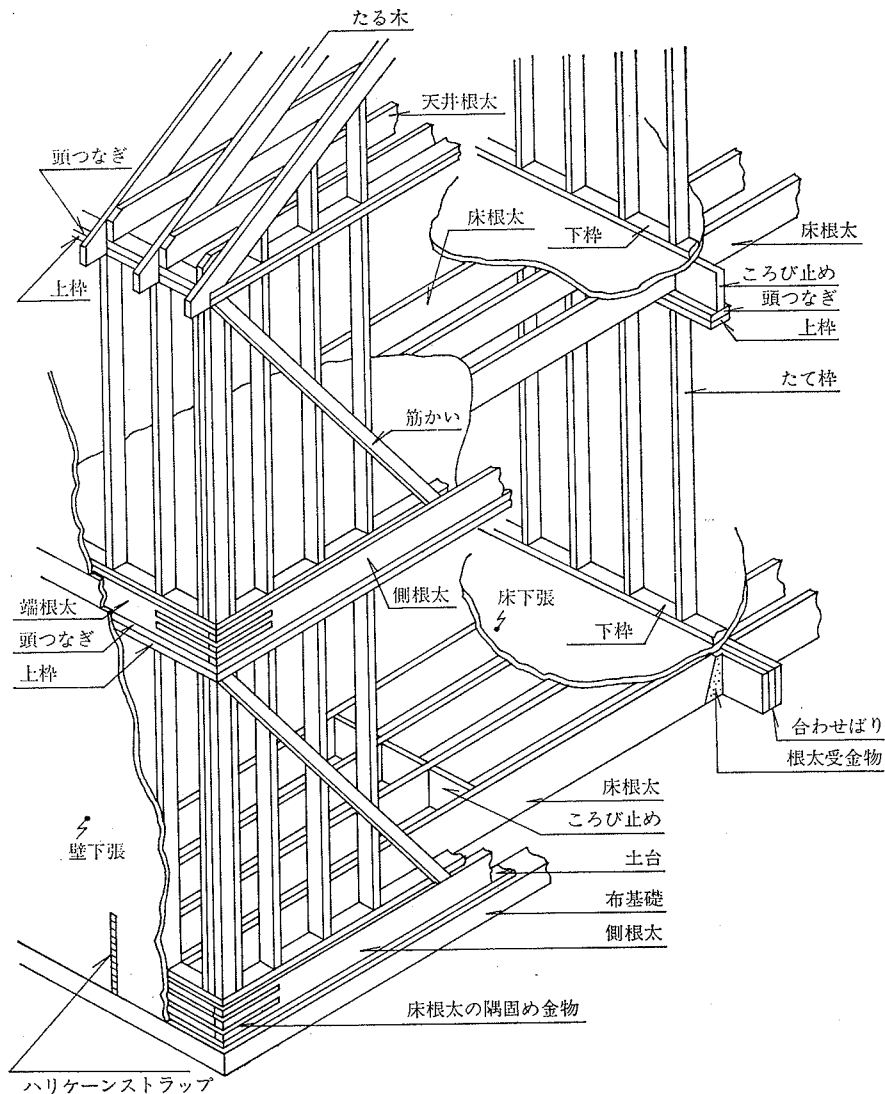
図9 枠組壁工法の構造例

枠組壁工法は、昭和49年7月建設省告示（第1019号）により、在来工法と同様な一般的工法として認められた木造工法である。この工法は、北

アメリカにおいて伝統的かつ一般的なプラットフォームフォームフレーム工法を取り入れたもので、公称 2"×4"の断面の木材を多量に使用するためツーバイフォー工法とも呼ばれている。

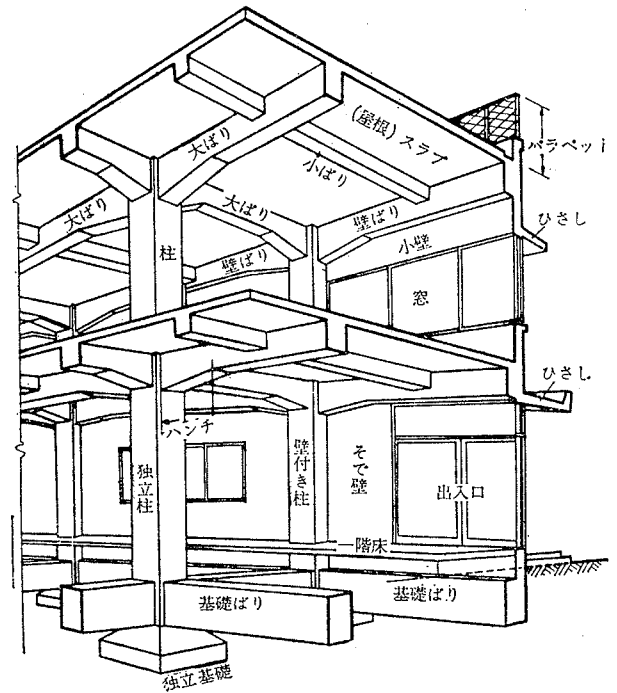
図1 部材の構成(奥山)

元来鉄筋コンクリート造というのは図1のように厚さ15cm内外の床版や壁版で囲まれて、出入口の扉や窓を除き白蟻の侵入など簡単には考えられない筈である。しかもこのコンクリートの版は砂利や砂をセメントの糊で緻密に固めてあるので、そう楽々と白蟻が通り抜けることはできない。ただしこのコンクリートも人の手でつめ込んで固めたものであるから、ひょっとしたら通り抜ける小さな孔があるかも知れない。差し当り通り抜ける道は、

### 1. 鉄筋コンクリート造

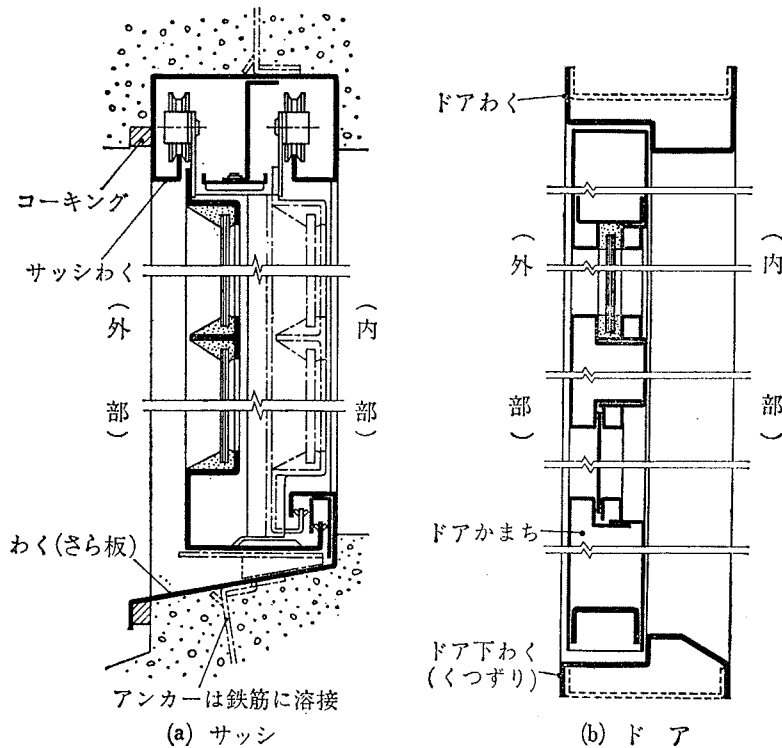
図2 金属製建具の構造 (田口武一)

- (A) コンクリート版の中の砂利や砂、セメント糊などの間の空隙をたどって侵入すること (図4のコンクリートの組成参照)
  - (B) 外壁に造った蟻道をつたって、窓や出入口などの枠の取付けの隙間などからの侵入 (図2および3参照)
- などが考えられる。

木造のコンクリート基礎は地上50~60cmで、蟻道はその内面や外面に見られて径は1~5cmもある。鉄筋コンクリートも室内に侵入するためには先ず外壁にそって蟻道を設けることになる(図10)。室内に侵入するためには、図2あるいは3の窓出入口枠の建具がある。建具は建具枠に嵌められているし、建具枠は四周のコンクリート壁にピッタリ取付けられている筈であり、もし隙間があれば雨水の侵入の径路となる。

先付けはコンクリートの型枠を組立てるとき、建具枠を設計図面の通りに所定の位置に建込んでおいてから後からコンクリートの打込みを行う工法で、取付枠のまわりに充分コンクリートが行きわたり、取付も堅固にできて雨水の侵入も少ないが、ただし設計図の通り正確にその位置を保持することは施工上中々難しい。これに反して後付け工法は先ず母体のコンクリートが打ち終わってから建具も枠も楔などを利用して正しい位置におさめる方法である。母体コンクリートにしっかり緊結するためには(図2および3)、コンクリートにアンカー金物や鉄筋をあらかじめ埋め込んで、これに枠を溶接する。その仮取付けが終ってから母体と枠との隙間にセメントモルタルやコンクリートを詰める方法である。この狭い5cm内外(図3)の隙間にコンクリートをつめ込むことは難しく、よく隙間ができて雨漏りの原因となる。ただし後付けの方が仕事がやり易くて一般によく行われる。この後詰のコンクリートがその隙間によって雨漏りの原因となり、白蟻侵入の隙間ともなるのではあるまいか。コンクリートの隙間のことは前述(2)でも述べた。

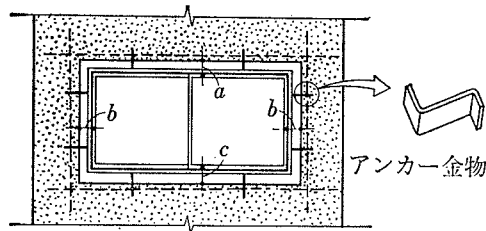
図3 金属製建具わくの取付け (田口武一)

$a : 45 \sim 55\text{mm}$   $b : 45\text{mm}$

$c : 45 \sim 70\text{mm}$

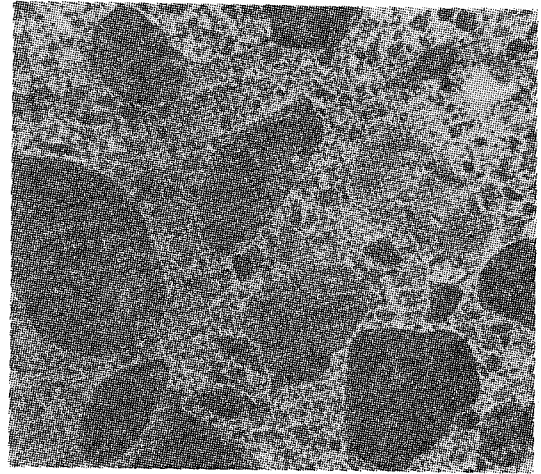
図6 コンクリートの断面

すなわち白蟻がもしコンクリートのこの約10%の空隙をたどって、あの細長い3~5mmの身体でどうして通り抜けるのであろうか。白蟻は自分の力で空隙の中の小さい砂粒を運び出すことにより貫通孔を拡げて通り抜けるなどと説明する人が多い。

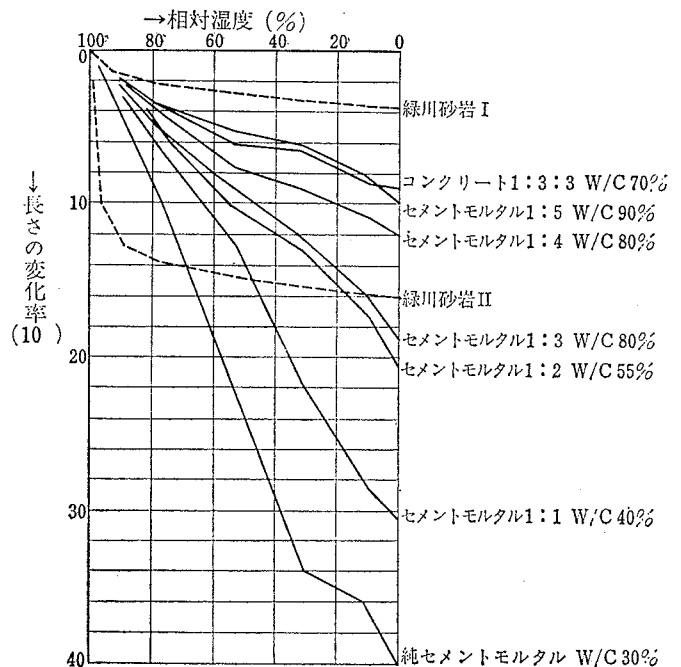
図8 コンクリートの吸湿と長さの変化

東海大学の椎名助教授や熊本大学の西岡博士などの研究によれば、純セメントモルタル、各種調合比をもつセメントモルタル、コンクリート、あるいはコンクリート用骨材(砂岩)などの収縮性を研究されて、含水率100%から段々と乾燥させて行くと、その収縮が著しいとのことである(図8)。

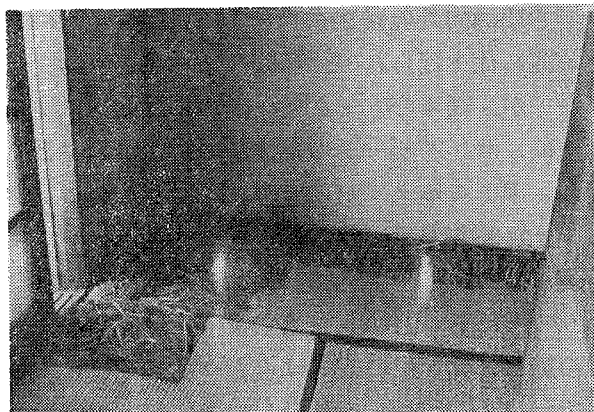
図9(A) 鉄筋コンクリート造アパートでイェシロアリによって食害されたタタミ(タンスや本棚の置かれていた部分だけがきれいに食害されていた)(山野)

一度侵入路ができれば外壁などに造られた蟻道をも通って鉄筋コンクリートのアパートには入り込み、図9(A)(B)(C)の家具、建具の食い荒しは木造と変わらない。

一度蟻道ができれば、図9(A)(B)(C)の被害は木造の室内もコンクリート造の室内も変わらない。

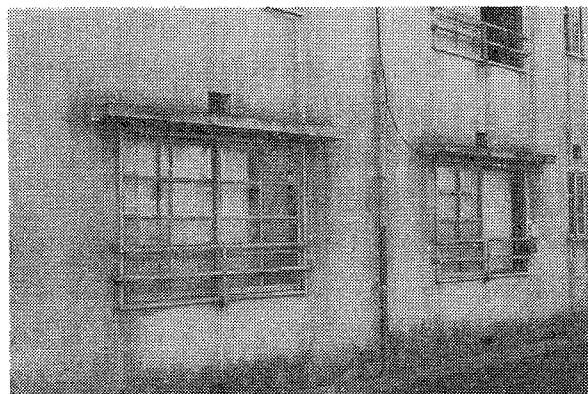
図9(C) 図9(B)のアパートの外観で床下換気孔は極めて小さい

なお、図9(C)は鉄筋コンクリート造アパートの床下換気孔が少し小さ過ぎるため、床下の地盤の湿潤性を呼び、したがって白蟻の床下からの侵入が考えられることに関する警告である。

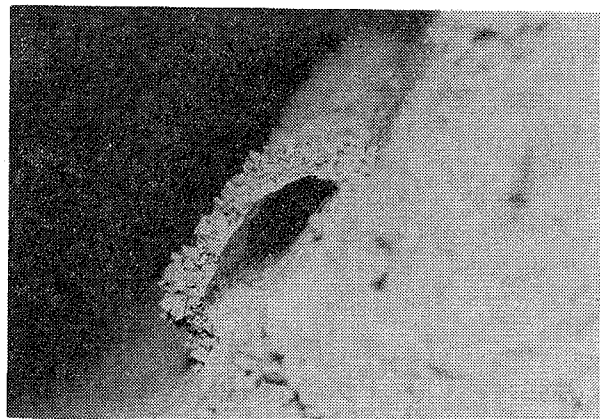
図10 コンクリートの表面につくられたイエシロアリ  
の蟻道(こわした部分に兵蟻がいる)

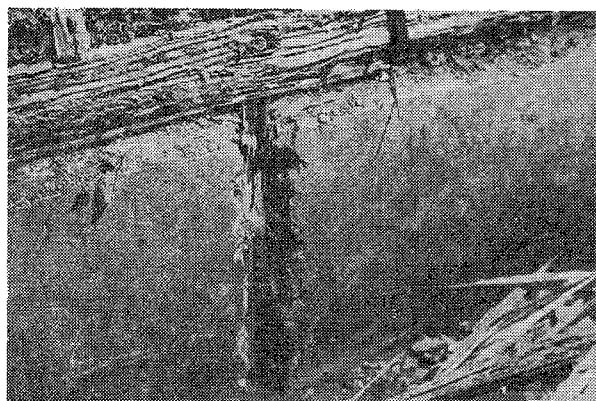
図11 コンクリートに埋め込まれた木片

なお、図11のようにコンクリート壁の中には、錘や根太型を埋め込むことも多くて食痕にもなるし、蟻道を造る心配もある。

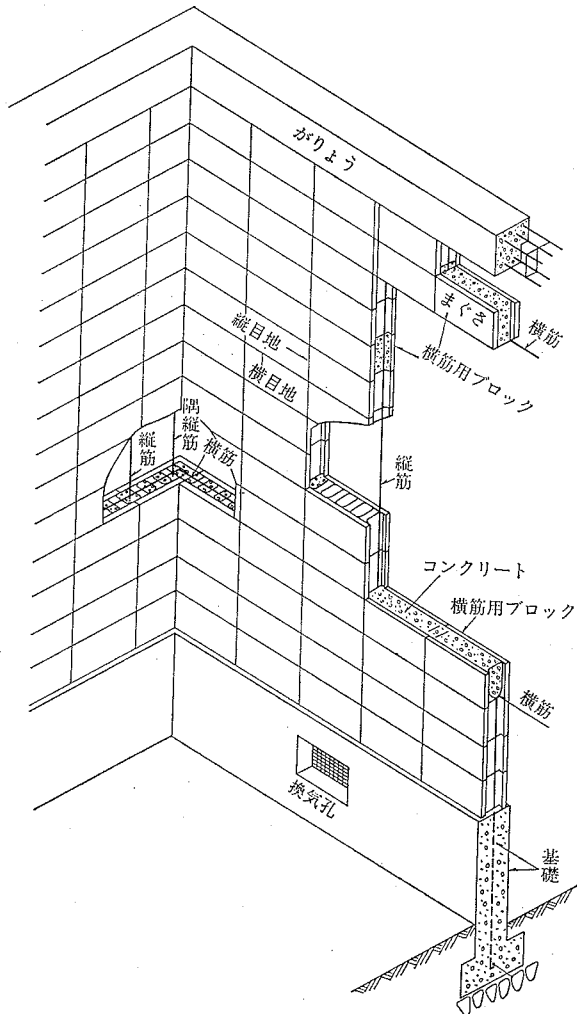
図1 補強コンクリートブロック造

補強コンクリートブロック造は、石造、れんが造と同様にブロック状の部材を組積するものであるが、ブロック単体の形状を鉄筋とこれを包むコンクリートが充てんできるような空洞をつくり、壁体に組積したとき縦横両方向に補強鉄筋を配し、これにより耐震性を高めた耐力壁を主体とする構造である。

図-1 に、補強コンクリートブロック造（以下、ブロック造と略す）の構造を示した。

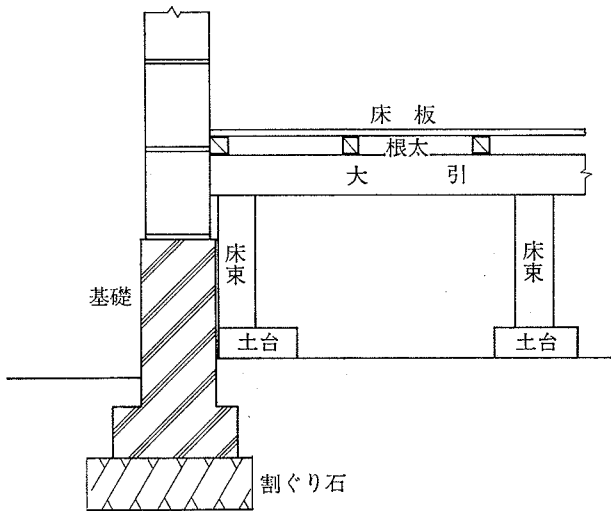
図2 ブロック造の木造床

最下階の床については、建物が基礎ばりで固着され地盤に接続しているのので、必ずしも剛な床を設けることは要求されていないので木造の床組とすることが多い。(図-2)

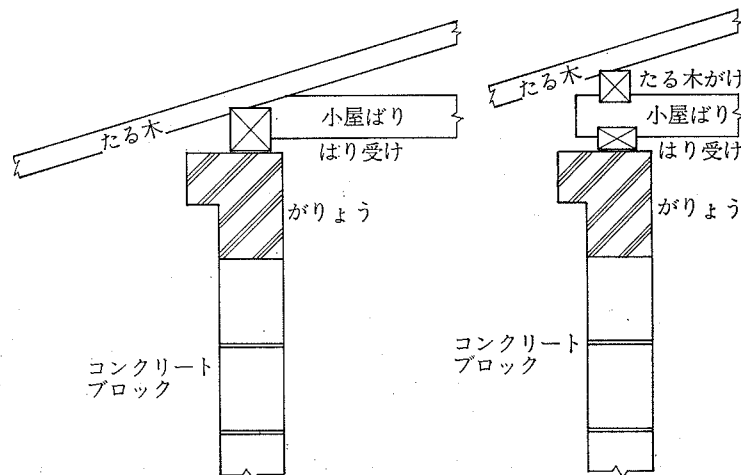
図3 ブロック造の木造屋根

屋根は、特に平家建では木造小屋組とすることが多い。(図-3)

ブロック造で木造屋根をかける工法を図-2に例示したが、がりように小屋組を受ける台をアンカーボルトで固定する。当然、このコンクリートに接する部分は防腐処理すべきである。

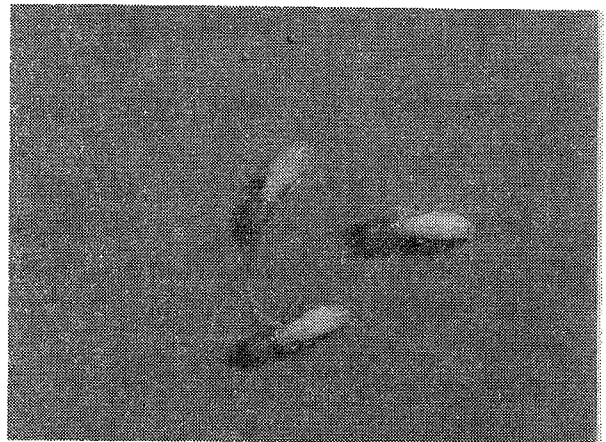
写真1 イエシロアリの兵蟻

害箇所から兵蟻を捕え、その頭部の形で区別するのが最も確実で、簡単な方法である。イエシロアリの兵蟻は体長3.8~6.5mmで、頭部は卵形で、頭部の額線から乳白色の防御物質を出すのが特徴である。ヤマトシロアリは体長3.5~6.0mmで、頭部は円筒形に近く、両側がほぼ平行しており、額線は退化し、乳白色の分泌物は出さない。ダイコクシロアリは体長3.5~5.5mmで、その頭部は前面が

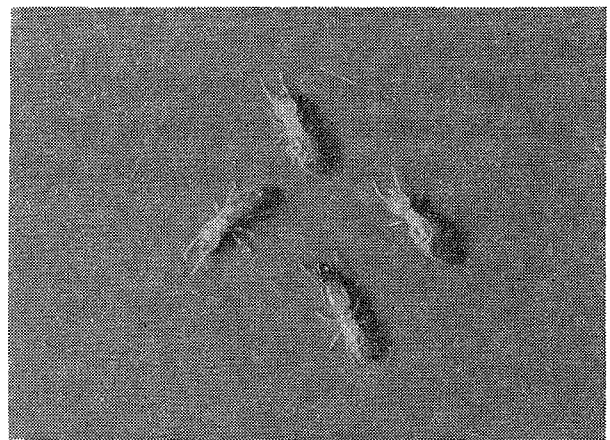
写真2 ヤマトシロアリの兵蟻と職蟻

(下方の、頭部が大きく、はさみ状の大きなあごをもったのが兵蟻)

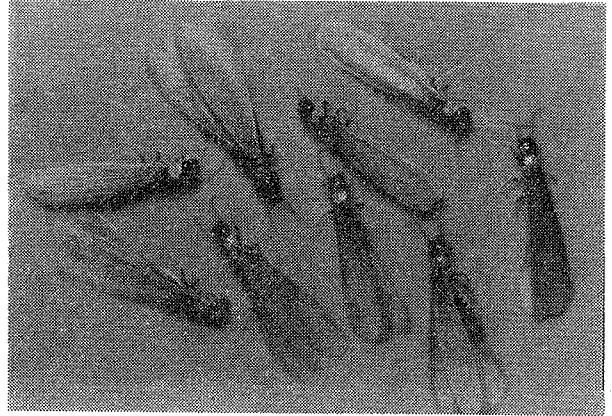
写真3 ヤマトシロアリの有翅虫

有翅虫の群飛によって新しいコロニーを創設する方法は、すべてのシロアリにみられ、群飛の時期はシロアリの種類によって異なり、シロアリの種類を識別するのに役立つ。また、常に人目をさけて暗黒の生活をしているシロアリが外部へ姿を現わす唯一のチャンスなので、シロアリ発見の重要な手がかりとなる。ヤマトシロアリは4～5月の昼間に群飛するが、イエシロアリは6～7月の夜間に群飛し、有翅虫は走光性を有するので、電灯に集まる。イエシロアリの有翅虫が電灯に集まる性質があるのを利用して誘蟻灯で誘殺することは、シロアリの繁殖を防止する上で非常に有効な方法である。筆者らの実験の結果、イエシロアリの有翅虫は400～420nmの波長、すなわち藍色の光に最も強く感じて集まることがわかった。誘蟻灯の光源としては、光度（ワット数）は高い方が、また、白熱灯よりも蛍光灯に多く集まり、一般に市販されている照明灯のうちでは青色蛍光灯が最も望ましい。逆に、一般の建物で有翅虫を誘引しないための光源としては、蛍光灯よりも白熱灯がよく、蛍光灯のうちでも、白色蛍光灯が青色蛍光灯より有利であるといえる。ダイコクシロアリの有翅虫は5～8月の夕刻に群飛し、イエシロアリ同様、電灯に集まる性質があるので、電灯のある建物の被害がとくに多い。

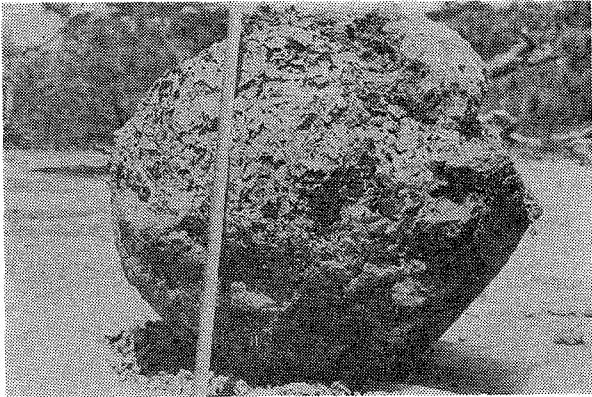
写真5 イエシロアリの塊状巣

る。巣の形状はその場所によって異なるが、障害物さえなければ、その形はほぼ球形をしている。イエシロアリの大きな巣は直径1mを超えるものもあり、建物の壁中につくられた巣では2㎡に及んでいることもある。本巣のほかに、分巣をつくることもあり、分巣の数は1コロニーに1個とは限らない。イエシロアリは1コロニーの個体数も多く、大きいものでは100万匹にも達するので、その加害力は甚大である。一般に、シロアリは光線や風を嫌い、外部へ姿を現わすことはほとんどなく、巣から蟻道を伸ばして周辺の建物や木材、樹木類を加害する。したがって、彼らの活動するところは必ず蟻道が通じていて、100mに及ぶことがあり、時には空中に突出させたり、離れた物体間に橋を渡したりすることもある。

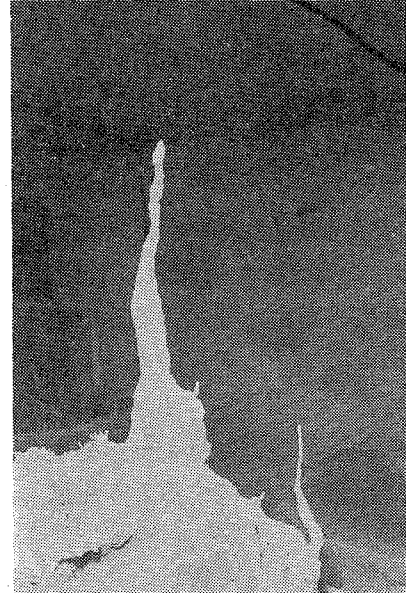
写真8 空中に突出してつくられたイエシロアリの蟻道

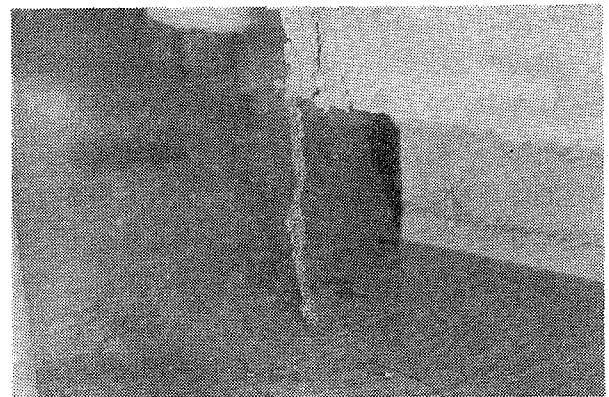
写真9 水面におろされたイエシロアリの水取り蟻道

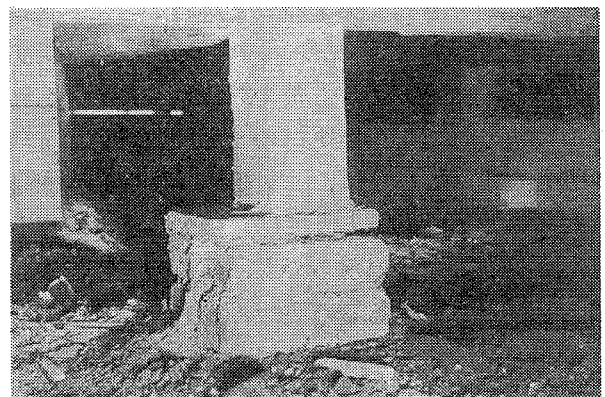
写真10 東石表面につくられたイエシロアリの蟻道

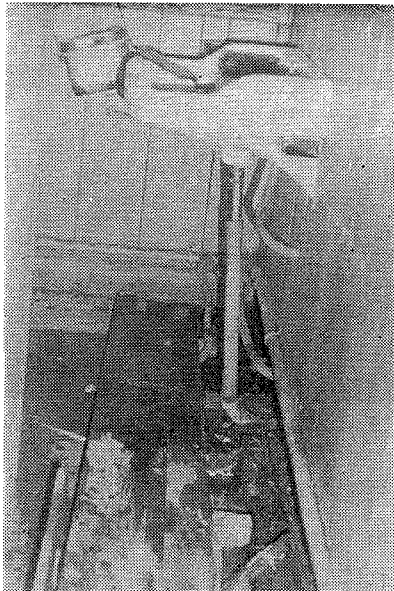
写真11 洗面所排水管の漏水のためヤマトシロアリの被害をうけた床板や根太，土台

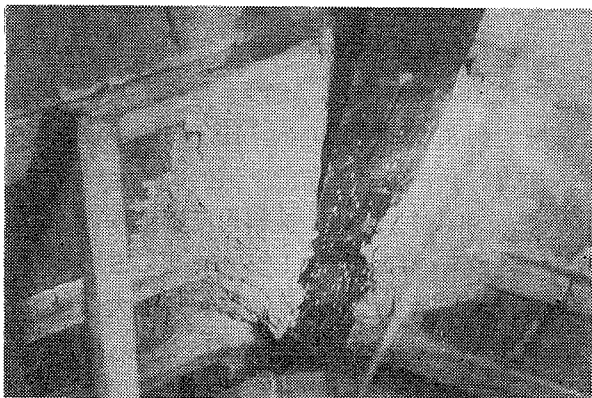
写真12 棟木につくられたイエシロアリの巣

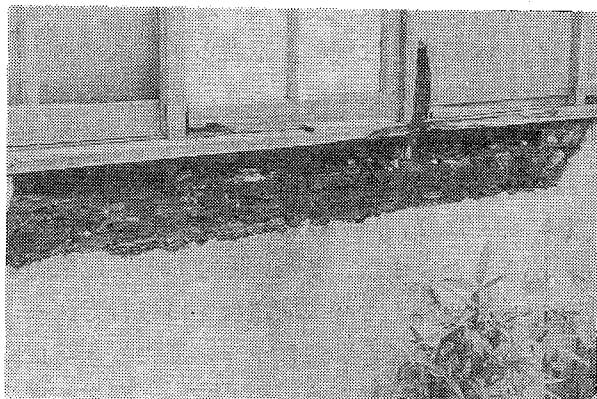
写真13 イエシロアリによるモルタル壁内部の被害

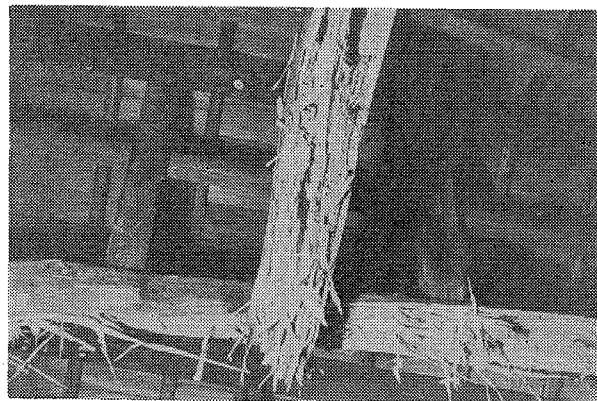
写真14 イエシロアリによる梁の被害(1)

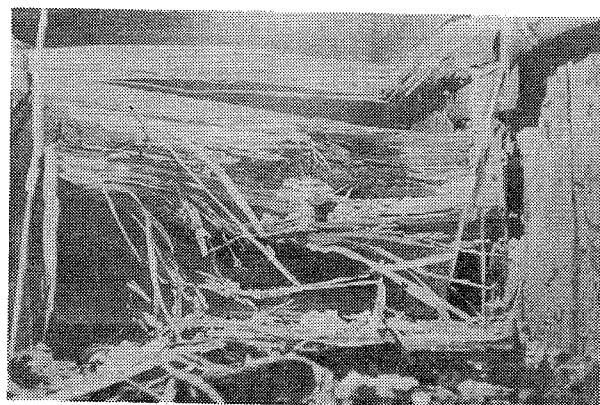
写真15 イエシロアリによる梁の被害(2)

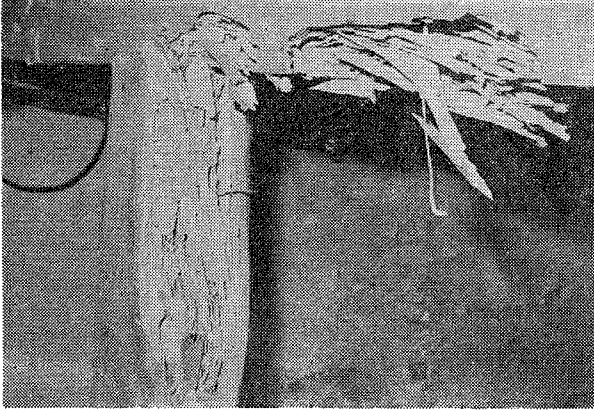
写真16 ヤマトシロアリによる大引と束柱の被害

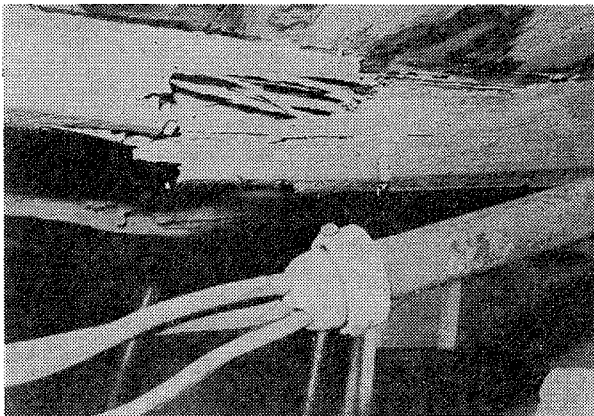
写真17 ヤマトシロアリによる根太の被害

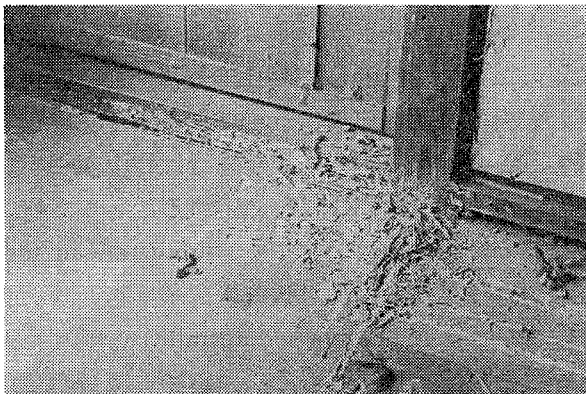
写真18 ヤマトシロアリによる床板の被害

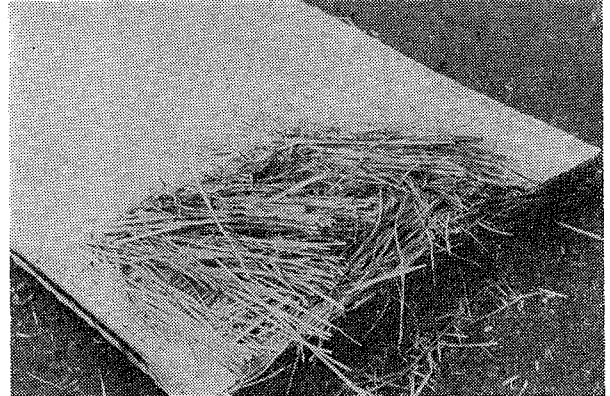
写真19 イエシロアリに食害されたタタミ（裏面）

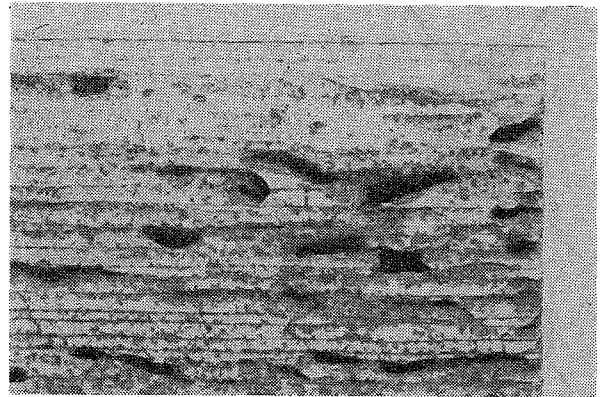
写真20 イエシロアリに食害された合成木材（発泡スチロール樹脂）

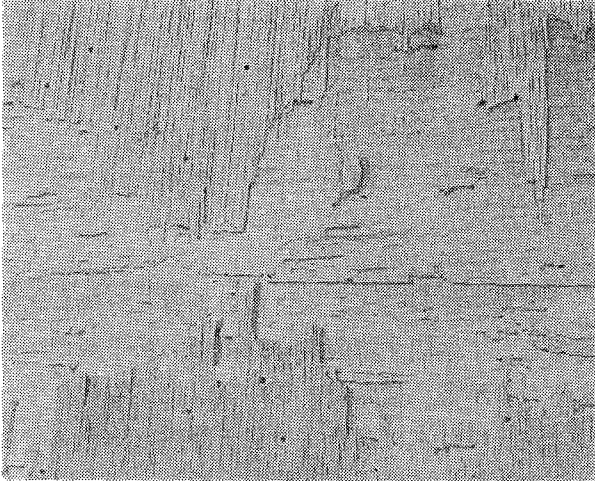
写真21 ヒラタキクイムシによるラワン合板の被害  
(合板の表板には1~2mmの虫孔があるだけであるが、内部はこのようにひどく食害されている)

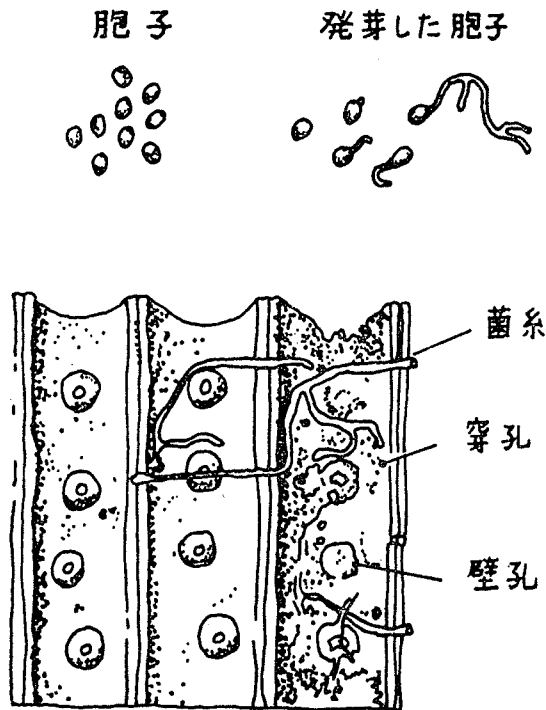
図1-a

木材腐朽菌は孢子と菌糸という二つの繁殖の手  
段をもっている。孢子は種子に相当し空気中に多  
数浮遊していて、いつでもどこでも木材表面に付  
着し、水分と温度が適当であれば発芽して菌糸を  
のばす。菌糸はまず放射状に枝を拡げ、分裂をくり  
返しながらい面に生長してゆく。菌糸の先端  
は木材の細胞間隙や紋孔などの細孔を縫うように  
して木材中に侵入してゆく(図1-a)。けっきよ  
く、木材が菌の侵入を受けるルートは空気中より  
の孢子の付着か、菌糸の蔓延による二つである。  
菌が侵入した直後の材は、肉眼的にほとんど健全  
材と区別することはできない。この段階で判定す  
るには、顕微鏡で材中の菌糸を確認するのが最も  
有効な方法である。肉眼的に最初に現われるのが  
変色の現象で、広葉樹材では多くの場合に褐色と  
なり、針葉樹材では桃色から灰褐色あるいは黒褐  
色になる。この初期変色の段階から腐れがさらに  
進むと、肉眼でも容易にわかる腐朽状態になる。  
この段階で腐朽材の断面にしばしば黒色から褐色  
ないしオレンジ色の色調をもつ細い線が現われ  
る。これを帯線という。帯線は腐朽菌の特殊な菌  
組織が腐朽材中に生ずるために現われる場合が多  
い。腐朽菌の種類によってつくるものとつくりな  
いものがある。このような腐朽段階からさらに腐  
朽が進行すると、侵入した腐朽菌の種類によりそ  
れぞれ特有な状態になるが、海綿状となり極めて  
柔らかくなったり、乾燥すると指間で容易に粉に  
なってしまうなどである。また、木造建築物のう  
ち湿潤で通風不良な土台、床板などの材が比較的

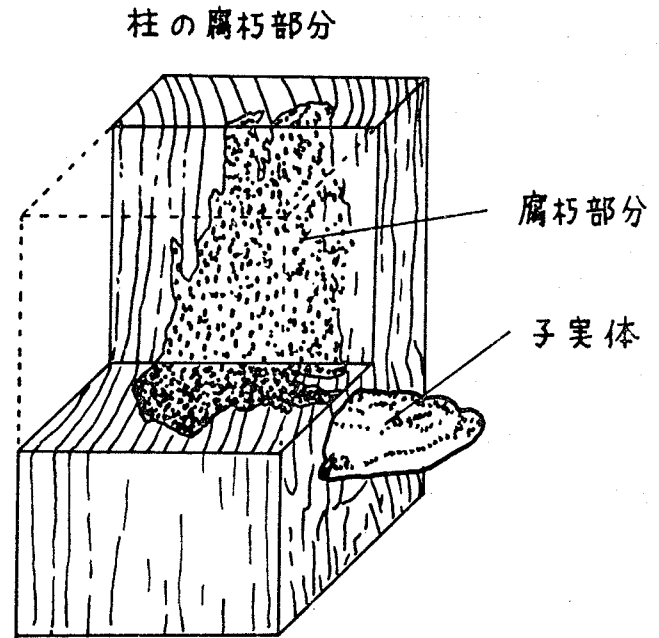
図1-b

乾燥状態になって腐っていることがあるが、これは“乾腐れ”といって、わが国で見られる主な菌は、イドタケ、イチョータケ、ホンゲタケなどである。このようにして最終的には木材から子実体(キノコ)が現われる状態にまでなる(図1-b)。

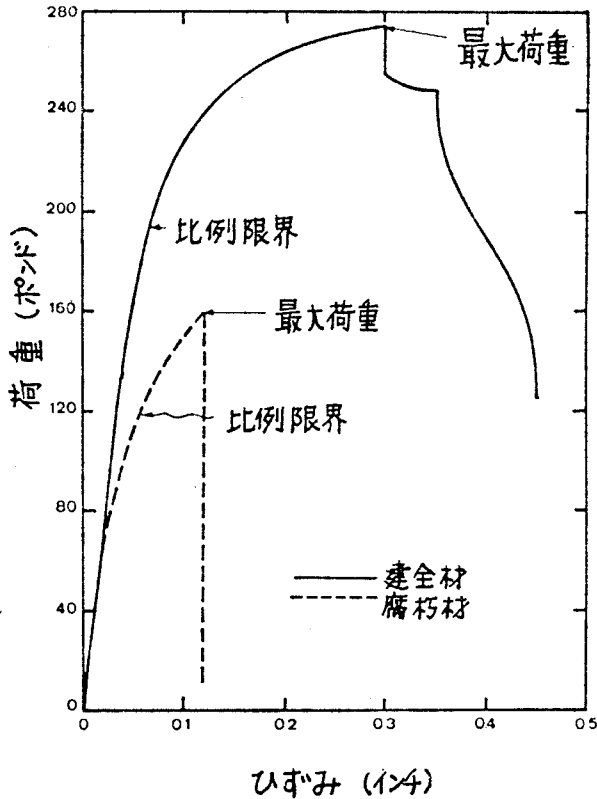
図 2

図2は健全材と中程度腐朽した木材(比重減少率18%)との静的曲げの荷重-たわみ曲線である。この曲線から、腐朽材の最大荷重は健全材の約60%で、健全材では最大荷重をかけても徐々に木材は破壊していくが、腐朽材はとつぜん折れ曲がり破壊する。すなわち靱性が急激に低下するわけである。

とくに衝撃強度は腐朽によって著しく低下し、初期腐朽段階でも半減する。さらに、クリープに対する強度は、普通 A 年の耐久力のある木材が、目に見えない初期腐朽で  $\frac{2}{5}$  A 年になり、目に見える中期腐朽で  $\frac{1}{10}$  A 年になってしまう。

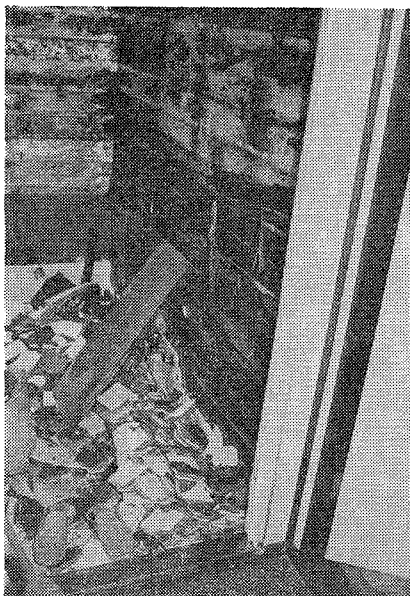
写真1 浴室壁被害

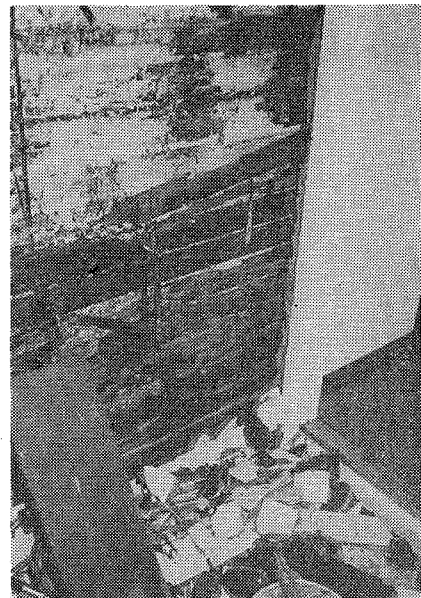
写真2 浴室壁被害

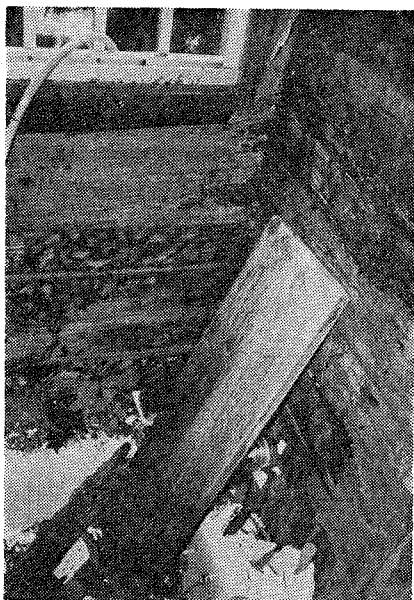
写真3 浴槽周辺の被害

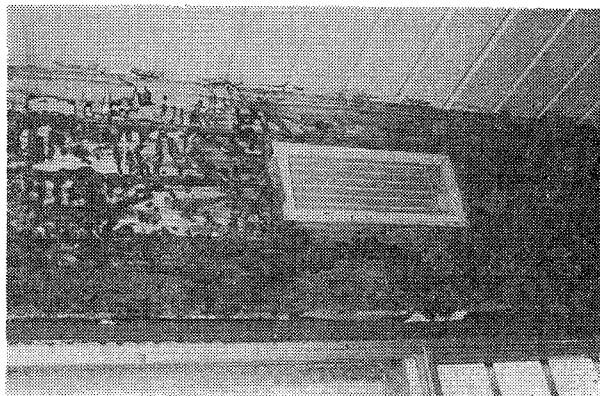
写真4 浴室上部の被害

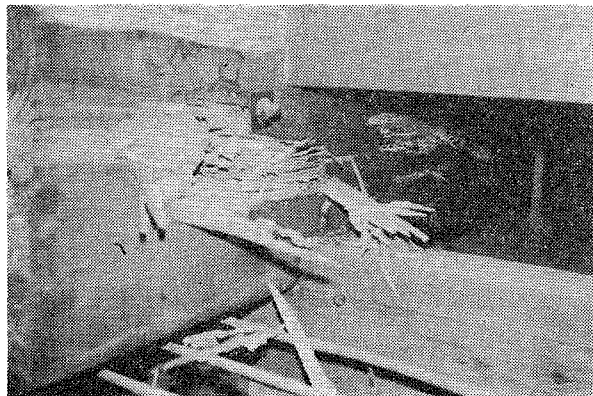
写真1 小屋組材に巣をつくっているときの梁の被害

一般的に屋外の何処かに巣があり、(たとえば庭木の根元、庭石の下等)その巣から蟻道をつかって建物が加害されているケースでは、特に小屋組材に被害が集中する例が多い。

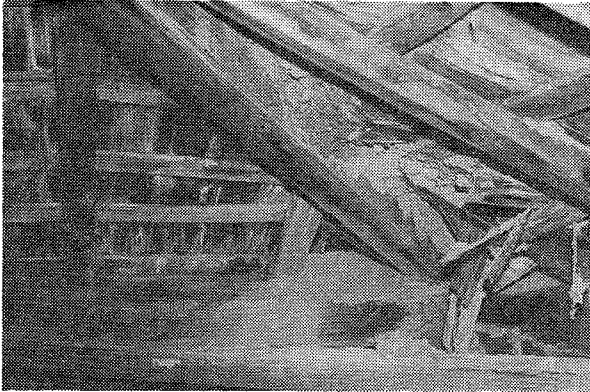
写真2 屋根の陥没寸前まで加害された  
小屋組の被害状況

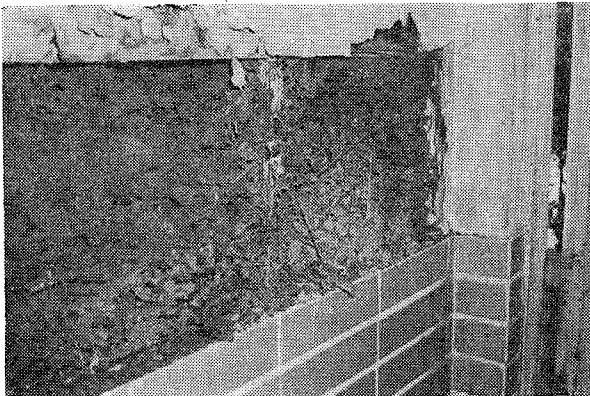
写真3 モルタル壁の内部に巣をつくった状況

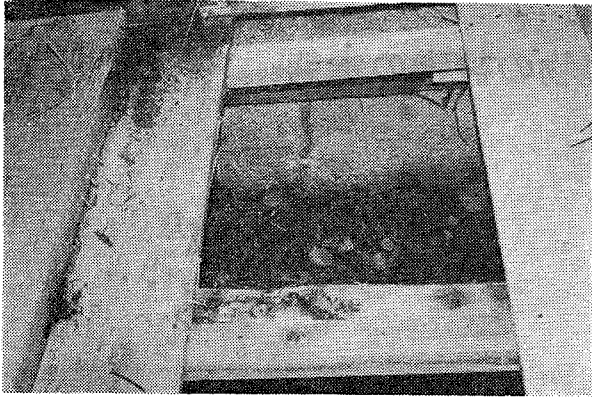
写真4 ヤマトシロアリの蟻道と被害

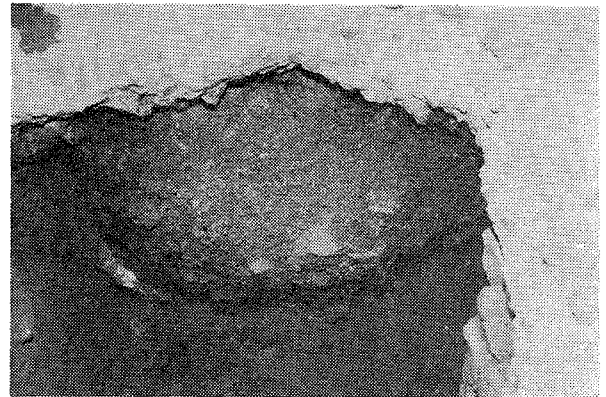
写真6 コンクリート土間の下につくった巣の状況

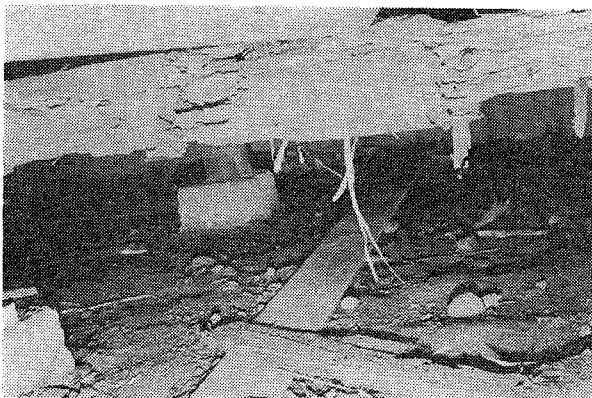
写真5 ヤマトシロアリの床組被害の状況

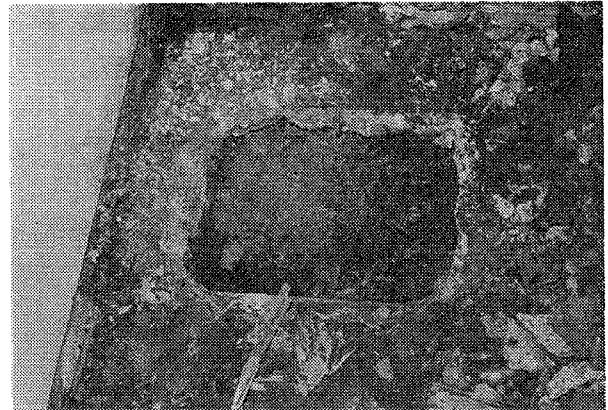
写真1 コンクリートスラブの下に造られた  
イエシロアリの巣

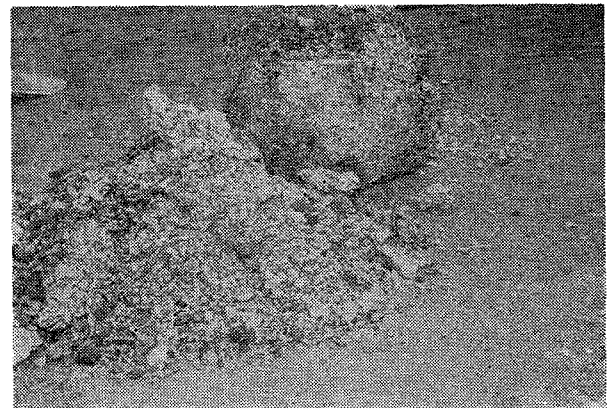
写真2 写真1から取り出したイエシロアリの巣

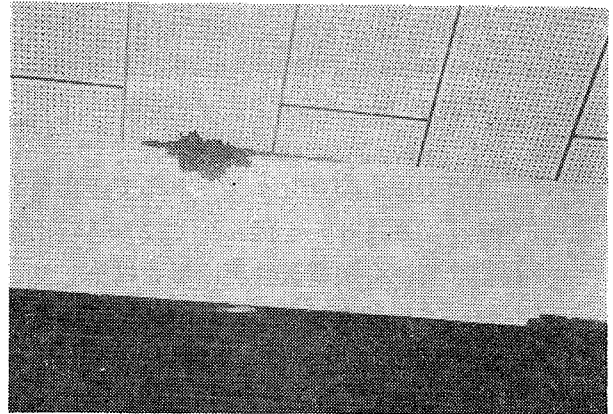
写真3 天井に吹き出した蟻糞

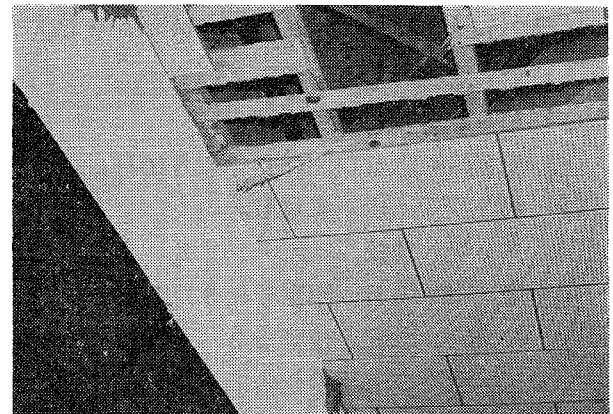
写真4 野縁に見るイエシロアリの被害

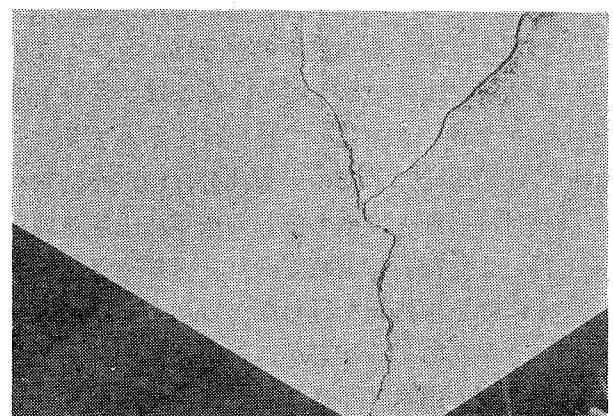
写真5 屋上に生じた亀裂

は、3階の屋上のコンクリートにできた亀裂（写真5、写真6）を伝わって浸み込む雨水を補給して、会議室天井裏に巣を構築していました。この被害程度からして、この調査の数年前に有翅虫が侵入し、この被害を作ったと考えられます。1年を通じて見れば、雨の降らない可成り長い期間もあろうに、屋上の亀裂から浸み込む水分のみによって、あれだけの湿度を蟻道と巣に供給するシロアリの力に驚異を感じたのを覚えています。

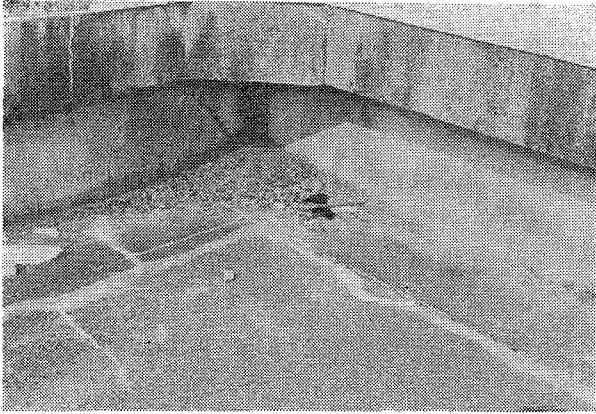
写真6 屋上に盛り上がった蟻糞

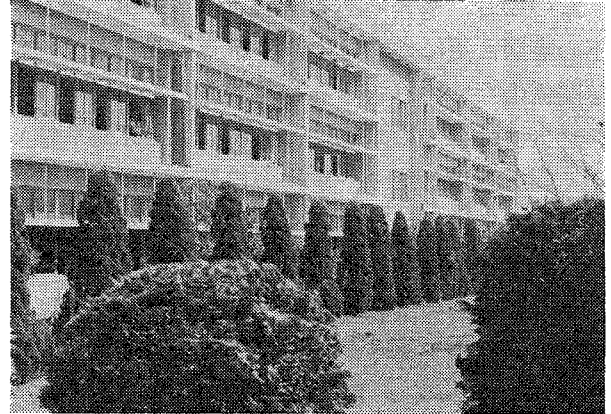
写真7 シロアリの被害を受けた校舎

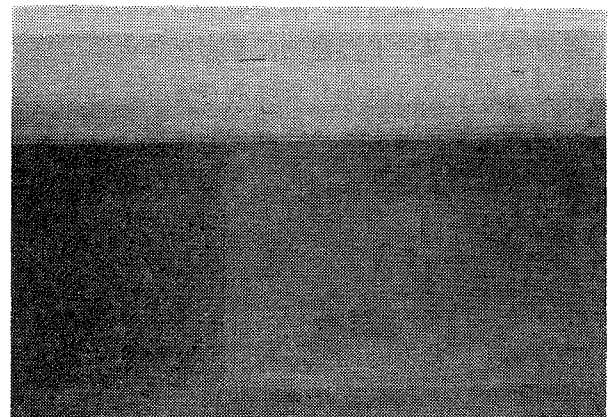
写真8 巾木の被害

建設当時、木造の床組部分には、予防剤の吹付け処理と、その部分の床下に土壌処理を行いました。特別教室のコンクリートスラブ下には土壌処理を行わなかったところ、イエシロアリによる被害が、この部分の廊下と特別教室の巾木（写真8）ドア枠（写真9）窓枠などに発生しました。

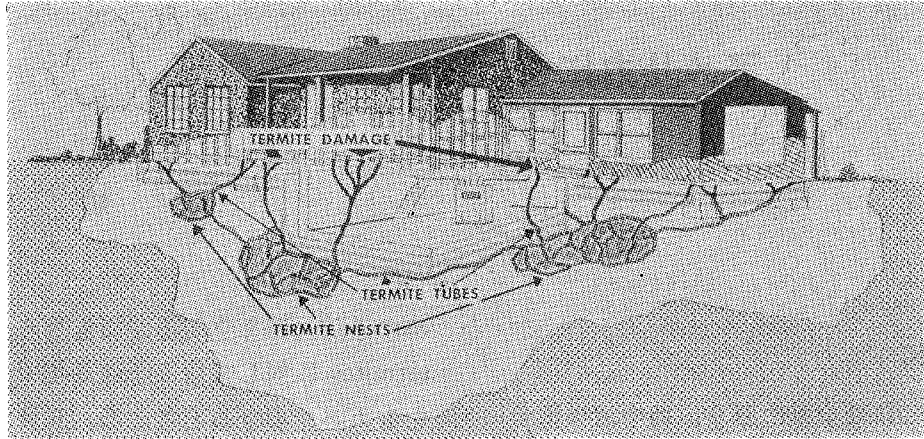
図 18 シロアリ パイピング システム

数年前に話題になったアメリカのシロアリ予防建築工法の一つに「永久シロアリパイプシステ

ム」がある(図18)。

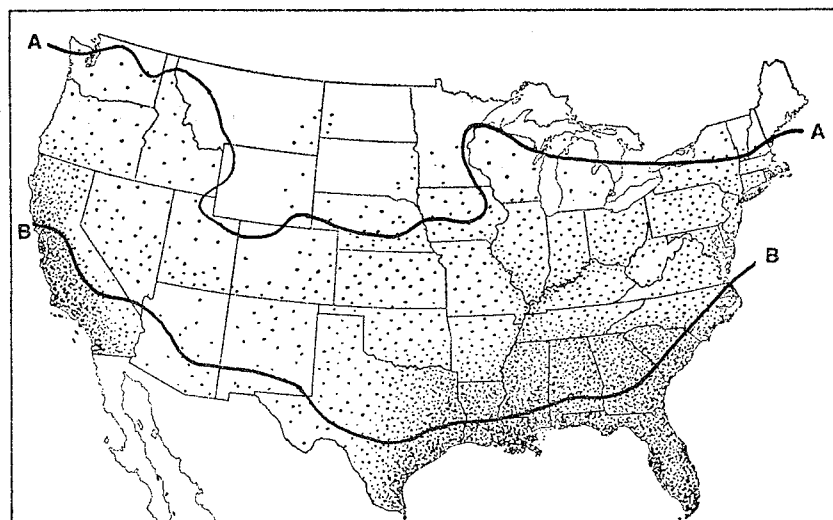
図 1 アメリカのシロアリ被害地図

Aは Subterranean termites の加害北限線, Bは Drywood termites の加害北限線

分類学上, アメリカに生息すると言われる約56種のシロアリは, Subterranean termites と Drywood termites の二種類に大きく分けられる (図

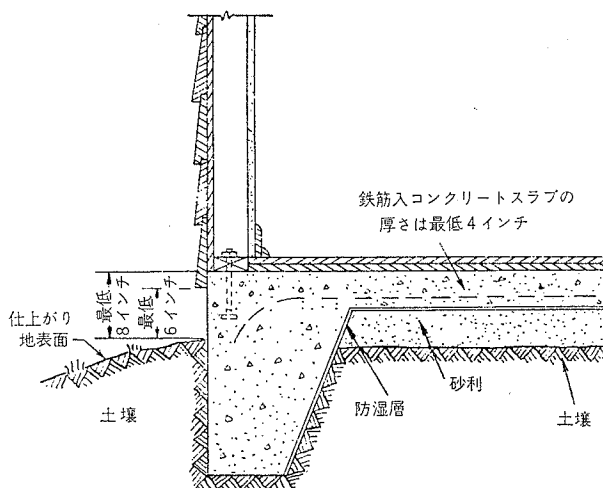
図 6 Slab-on-Ground の継ぎ目のない型

この型のスラブは、*S. termites* に対して最も効果的である。すなわち、床の部分と足の部分の一つに連続して機能をもつように造られるので、床の部分と足の部分の間に接続箇所がなく、したがって *S. termites* の侵入を許すような構造上の欠点がない(図6, 図7)。
