# しろあり

THE TERMITE CONTROL CORPORATION OF JAPAN

「建築物の保存」特集号

木造建築（在来工法・枠組壁工法）の構造と材料……………鈴木 秀 三…(3)

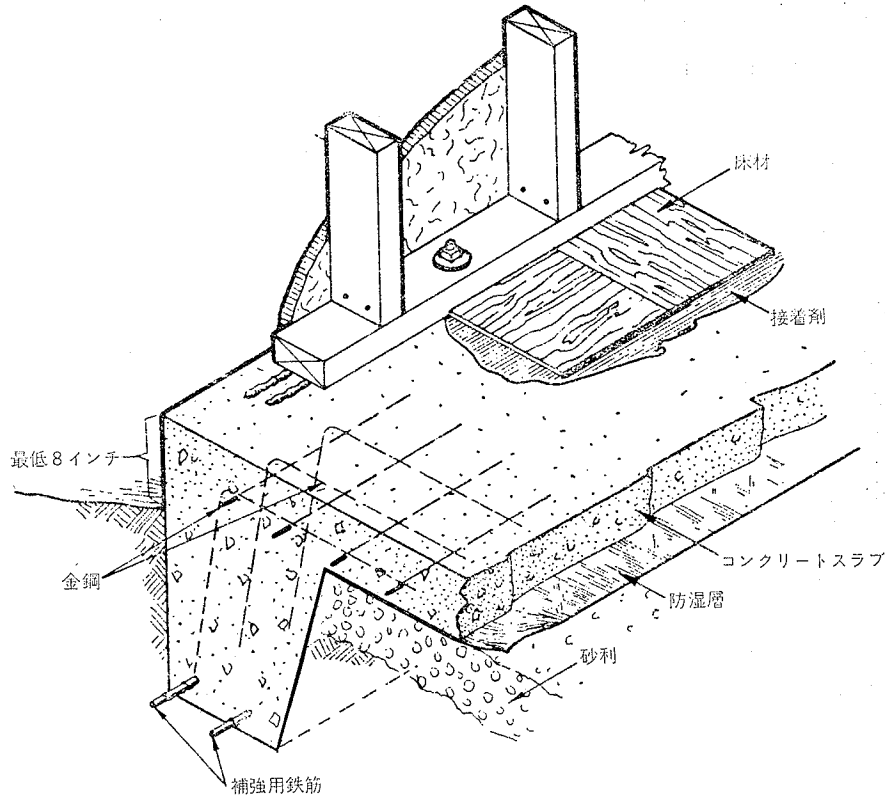
図7 図6の立体図

この型のスラブは、*S. termites* に対して最も効果的である。すなわち、床の部分と足の部分の一つに連続して機能をもつように造られるので、床の部分と足の部分の間に接続箇所がなく、したがって *S. termites* の侵入を許すような構造上の欠点がない(図6, 図7)。

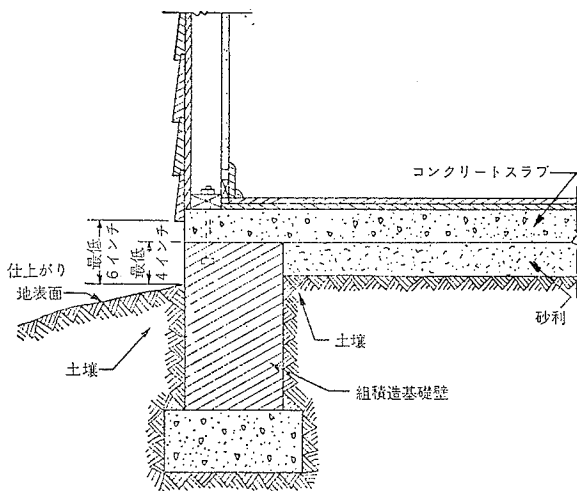
図8 Slab-on-Groundの懸吊型

スラブが基礎の上面一杯に乗る状態になる。この型では、スラブと基礎はそれぞれ独立した形で造られる(図8)。この構造だと、基礎壁に

深い亀裂が縦に生じてても *S. termites* の侵入を防ぐことができる。この構造では、外側地表面からスラブの上面までの間隔は、少なくとも8インチはなければならない。またスラブの下面の縁は、外側から観察できるような状態でなければならない。

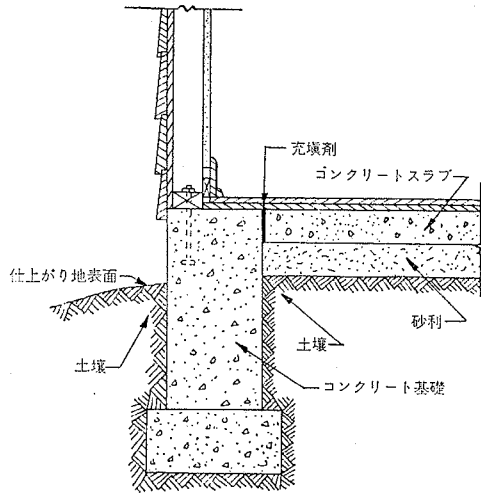
図 9 Slab-on-Ground の浮型(A)

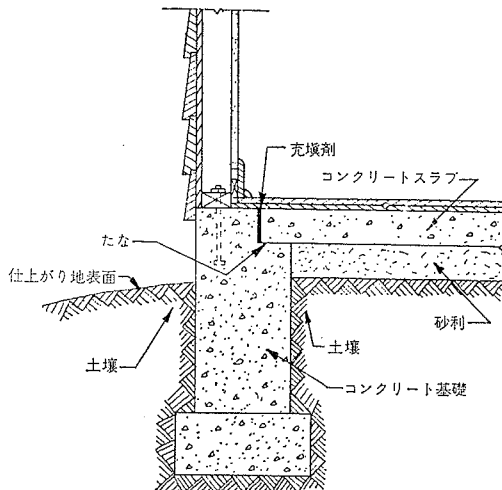
図 10 Slab-on-Ground の浮型(B)

る (図10)。この浮型スラブは、継ぎ目のない型のスラブや、懸吊型のスラブと比較すると、最も *S. termites* の侵入を受け易い構造である。*S. termites* は、基礎壁やスラブの継ぎ目を通して上方の木質材料に近づき易い。

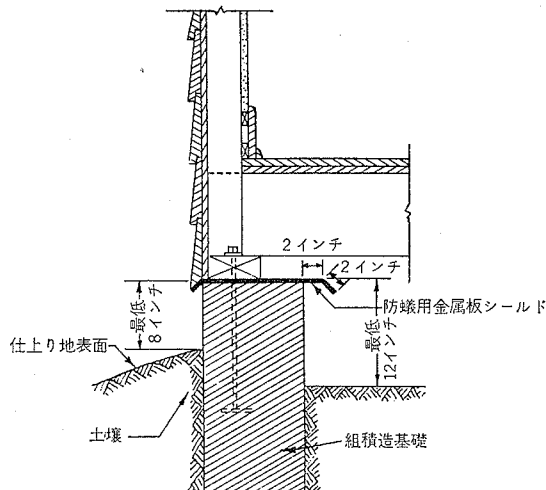
図 11 防蟻用金属板シールドの取付け

アメリカで行われている、*S. termites* の侵入を物理的に防ぐもう一つのユニークな方法に、防蟻用金属板シールドの使用がある。これは、基礎や束の上面に、鉄筋コンクリートのキャップを固めたり、中空ブロックの中にコンクリートを満たして固めたりして *S. termites* を防ぐ方法のかわりに用いられる (図11)。

- a. 基礎の高い箇所、低い箇所に関係なく、基礎の上面に切れ目なく取付けられていること。
- b. 基礎の上面に取付けられたシールドの基礎内側の部分は、水平方向に2インチ、更に下方45度の方向に2インチの長さに延びていること(図11)。基礎外側に突き出た部分は、内側の部分と形状も異なって、表面が露出し、もし *S. termites* が上ってきても容易に発見できるようになっていること。
- c. シールドは、建物の床下地面から、少なくとも12インチの間隔があるように取付けられていること。また外側の仕上がり地表面からは、少なくとも8インチの間隔があるように取付けられていること。
- d. シールドの取付けは二重に行われていること。すなわち、継ぎ目はリベットで合わせて留め、更にその合わせ目をはんだで溶接して間隙をなくしてあること。
- e. アンカーボルトが貫通するシールドの穴は、ルーフィング用コルターピッチか、ゴム状の瀝青シール剤を用いて埋め込んであること。一般のアスファルトは、適切な充填材料ではない。

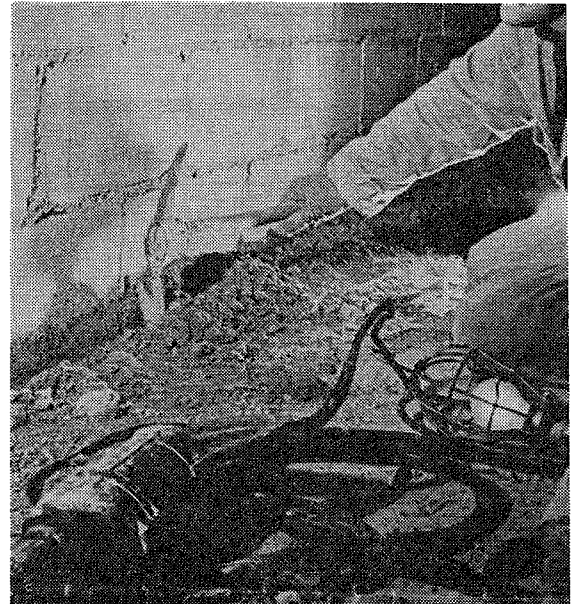
写真 1 基礎内側に溝を掘り、薬剤処理の準備をする

基礎壁の外側と内側沿い、束と配管類の周囲に、巾6インチから8インチの溝を掘る。溝の深さは、コンクリート基礎の場合は3インチか4インチあればよいが、組積基礎の場合は少なくとも12インチはなければならない。その溝に、10フィートの長さにつき4ガロンの薬剤を用いて処理を行う。

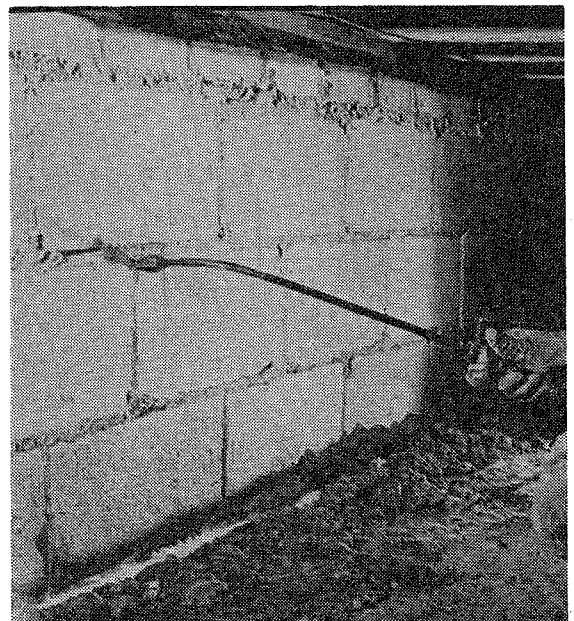
写真 2 組積造基礎内側の間隙に薬剤処理を行う

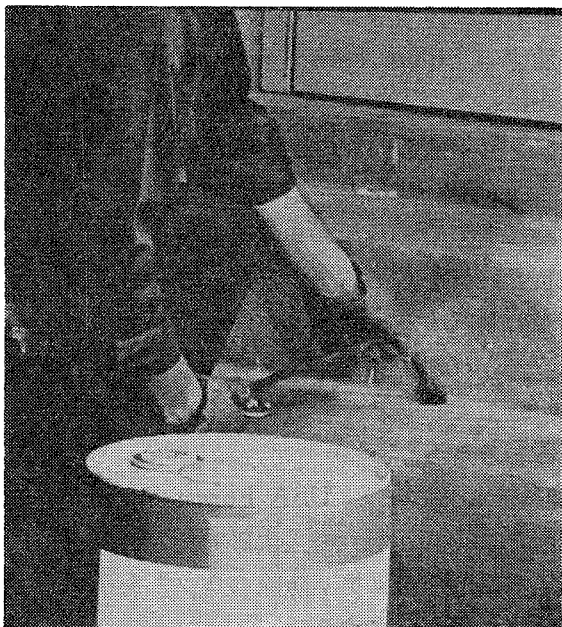
写真 3 コンクリート階段にドリルで穿孔し、その下の土壌に薬剤を加圧注入する

- a. この構造の床下土壌に効果的な薬剤処理を行う一つの方法は、まず、*S. termites* が発見された地点、またはいると思われる辺りのコンクリートスラブに貫通して、直径 $\frac{1}{2}$ イン

チの穴をドリルであけ、次に、基礎から6インチ離れて12インチ間隔で同じように直径 $\frac{1}{2}$ インチの穴をあけて、それらの穴から薬剤をスラブ下の土壌に加圧注入することである。この工事の際、スラブ下に敷設された各種配管類を破損しないように注意しなければならない。

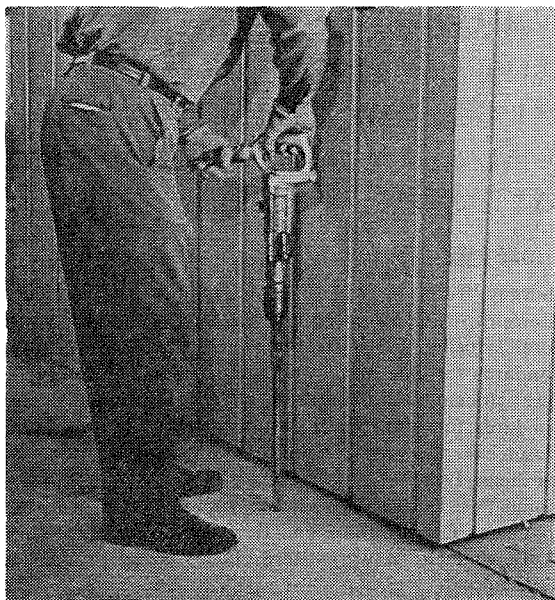
写真 4 コンクリート造のプラットフォーム上面からドリルで穿孔して薬剤を加圧注入する

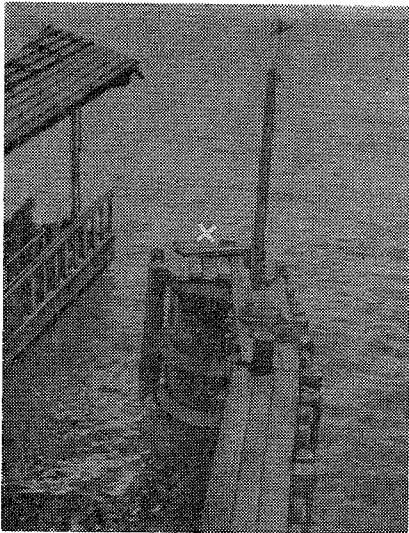
第1図 貨物船用船着場の防舷材

は、防舷材の中心部に大きい松の丸太があり、その周囲をかこむように数本の杭を打ち込み、鉄枠をして更に小さい木材で囲み切口面には厚い板が重ねてあった。水深5mもあり、しかも陸地とは隔離されている木材にイエシロアリが巣を作っていたことが、当時の私には全く想像も及ばない驚きであり、その生命力というか生活力の逞しさに心うたれるものがあった。調査した結果は、有翅虫が防舷材に設置されている常夜灯に集って発生したことが判り、蟻土は塵等が降り積った粘土を利用しており、水は雨水に依存したもので、板の間に蓄水したかのような状態が認められたのを覚えてる。

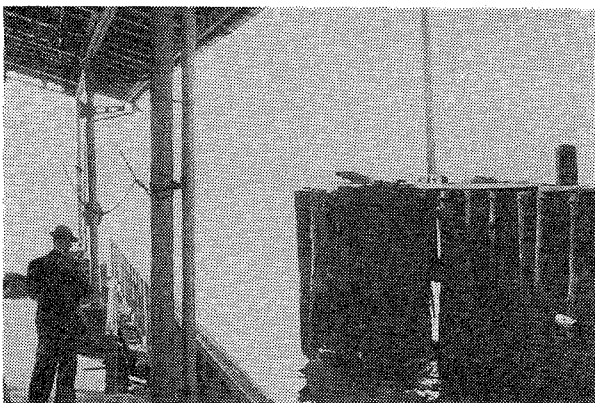
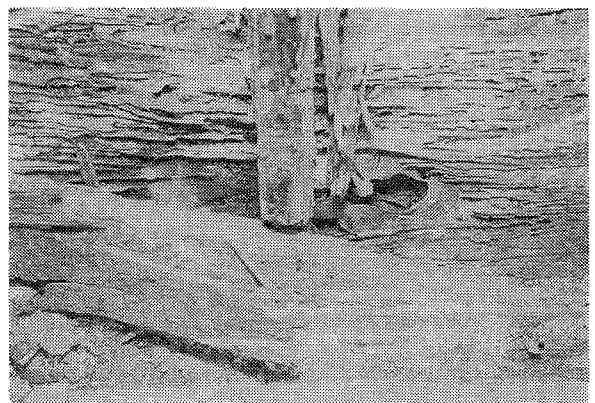
第2図 大壁造内の鉛板

海水中に打ち込まれた木材にでも営巣するシロアリには、窮すれば通ずる道があることを知っておく必要がある。たとえばある病院のレントゲン室の壁の中には鉛板が入っているが、この壁の中に営巣すると鉛板をかじり自由に貫通して生活の場に行っている（第2図参照）。もしも不可能があるとすれば、石、ガラス、陶器類等といった具合である。地下ケーブルの被害では昭和26年であったか信号機が青になったり赤になったりしたこともある。特に墓地内に棲息していることが多く、

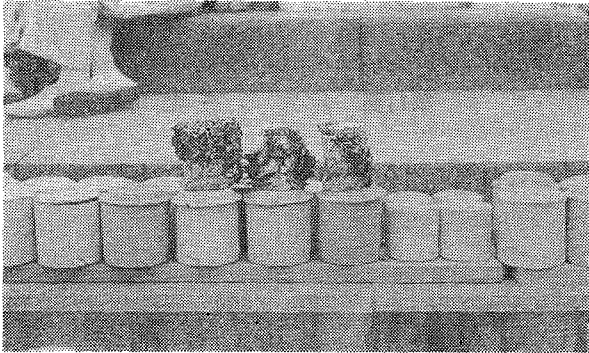
第3図 納骨堂内の骨ツボ内の巣

イエシロアリの生活環境と墓地には相通じるものがあることがうかがえる（第3図参照）。誠に残念ですが、故人には深く哀悼の意を表します。

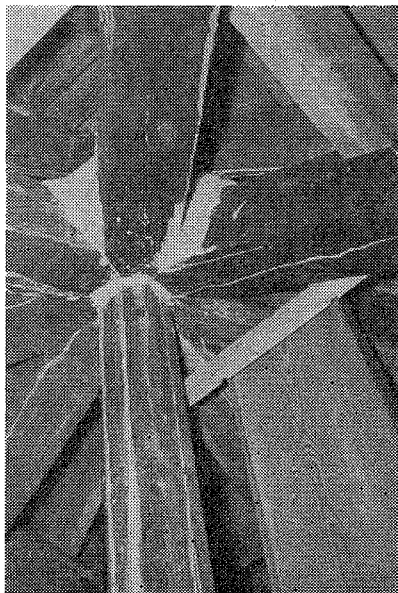
第5図 昭和40年度調査時の巣

度に調査した時（第5図参照）の被害と昭和43年度に調べた（第6図参照）時点での被害の進行状態を比較してみると、3年経過した後の営巣には蟻土が盛りあがっていることが判る。この塔屋は4階にあって壁体は煉瓦造、小屋組および床梁は木造となっている。昭和30年度に調査した時点では被害なし、昭和36年度被害なし、昭和38年度には木材の一部に被害が認められ蟻土が確認されている。残念だが当時のフィルムが紛失してしまった。この塔屋に営巣した状態と可能性を調べてみると、雨漏りしていたことが判り、有翅虫による発生と判定した。蟻道は地下との連絡は全く認められない。水の補給は3階のベランダを利用しており、蟻土は塵その他煉瓦等から求めていた。営巣を拡大補強する傾向については、小屋組の場合、巣に最も近い部分の木材は食糧としての蝕害部分と比較して損耗度は小さいことが普通である。むしろ営巣の部分は侵蝕によって弱まること困るようで、かえって強度を維持することに重点を置く傾向がみられることである。桁や梁の被害については昭和40年度が第7図、3年後の状態が第8図となりその他特に被害が大きい部分は第9図に至っている。更に別棟の被害をみると（第10図参照）、陸梁に営巣して（第11図参照）合掌の被害が関連し、木材の表面はさほどの損耗がないようにみえたが、内部は全くの空洞になっ

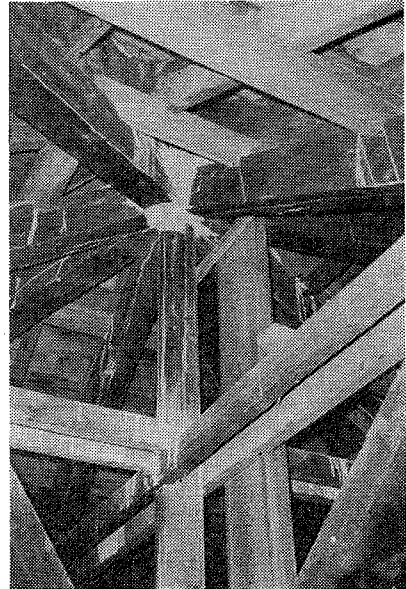
第6図 昭和43年度調査時の巣（3年経過）

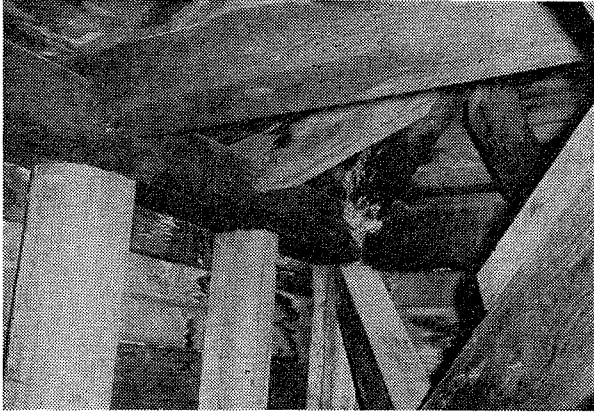
第7図 昭和40年度被害

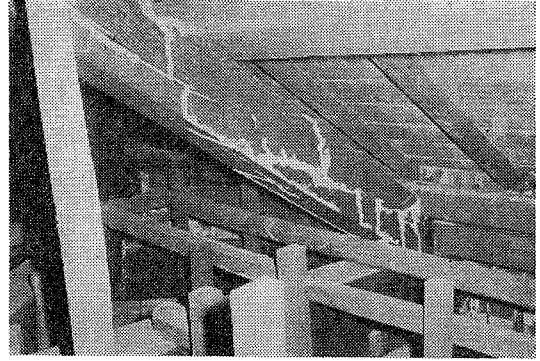
第11図 合掌の被害

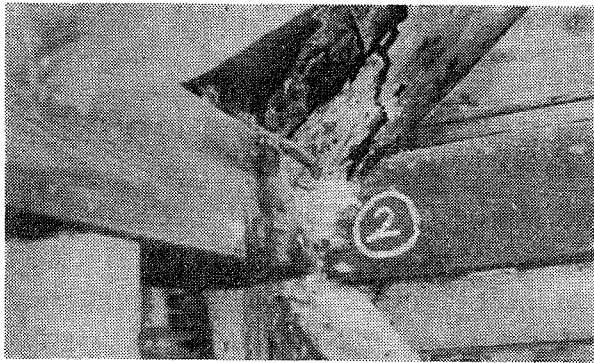
第8図 昭和43年度被害（3年経過）

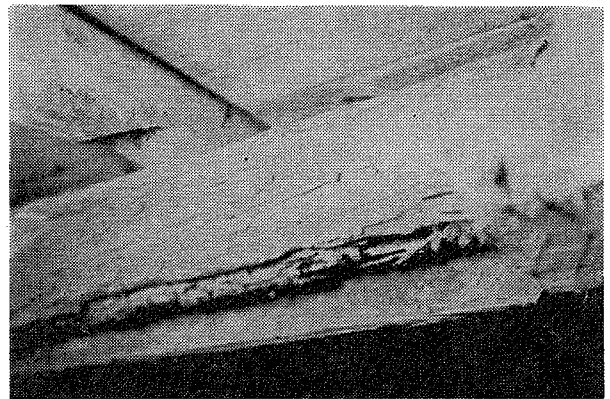
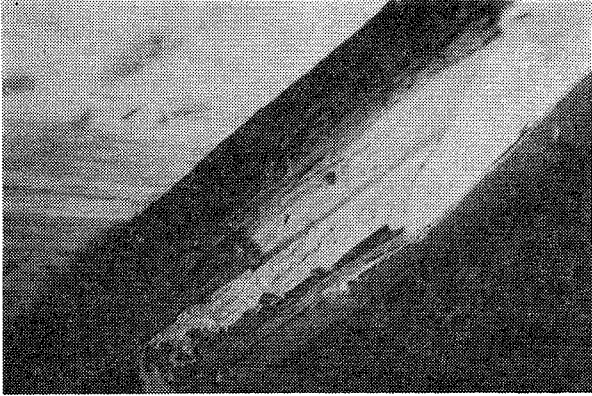
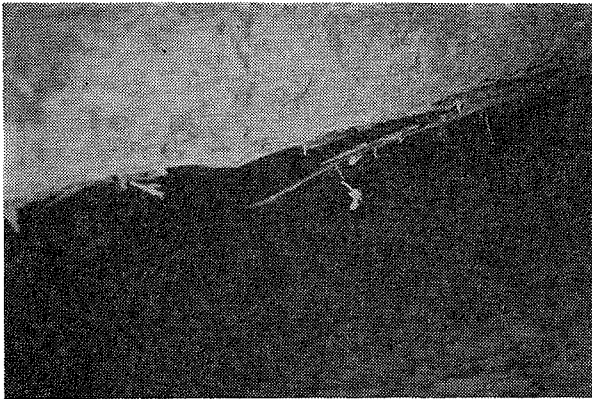
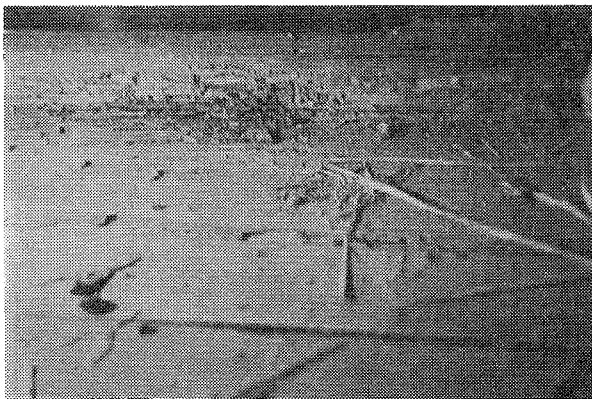
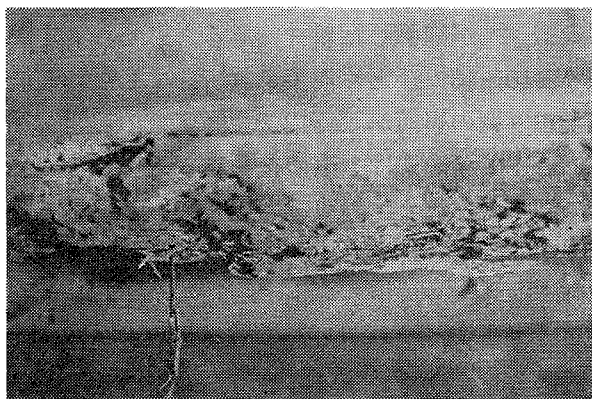
写真5 大引の蟻害

大繁殖して、あまり好かないために食い残していた古い木材までがあらためて食われ、かえって前にも増して甚大な被害を受ける結果になる。」ということをもって体験しました。修繕の時、大工さんに必ず薬剤処理をするように頼んでおきましたので、早速ことの次第を話し、いったいどんな薬剤を使用したかを問い糺しましたところ、何か防腐剤を塗布したとのことでしたが、市販の防腐剤では防蟻効果が不十分なようで、防腐防蟻の両効果をもつ薬剤の処理がたいせつであることをあらためて認識しました。早速義兄と成城の先輩である桜井真古さん（防除士・日本油脂）の助けをえまして、大々的な蟻害調査をしましたが、ヤマトシロアリでこんなひどい被害は珍しいとのことで、家屋の内外の被害現場を撮影しました写真をここに掲載いたしました。シロアリの恐ろしさを十分に経験したことはない方々は、言葉でいいまして、オーバーな表現と思われるかもしれませんが、現場の写真ですから、現実のとおりです。まず最初に驚きましたのは、床下を調べようと思って仏間の畳をあげてみたら、畳の裏が写真2に見られるような惨状です。また、その下の床板も写真3のとおり、大きな穴があけられていました。写真4も床板ですが、かなり広い範囲にわたって被害が広がっておりました。床下にもぐってみますと、いたるところの大引きが写真5～9に見られるとおり、被害激甚であり、その下

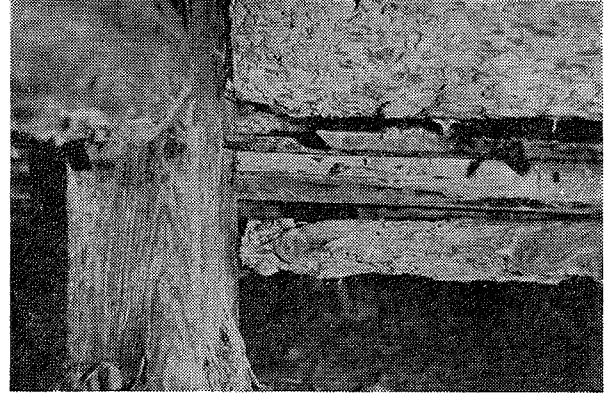
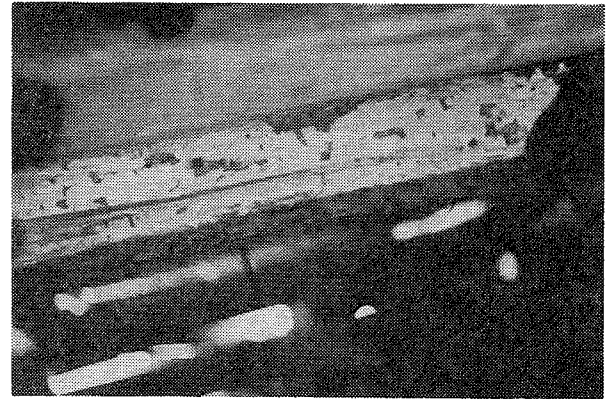
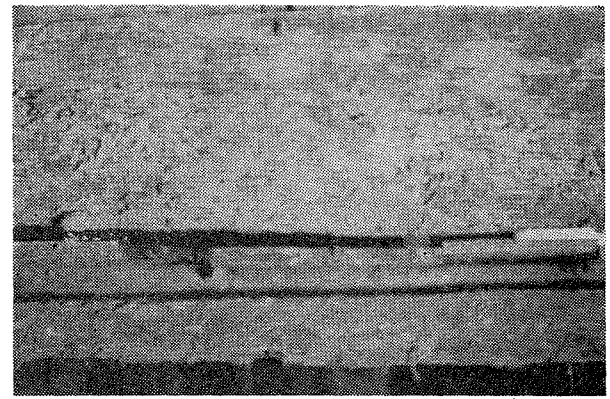
写真10 大引と補強材の蟻害

は大工さんが補強した新材であると思われませんが（写真10～13）ひどく加害されておりました。前記の上がり框の裏面が写真12です。床束の被害が写真13～15です。もはや束の役目をなしていないように見うけられます。束を固定している根<sup>ね</sup><sub>ね</sub>貫<sup>ぬき</sup>の被害が写真16、17であります。17などはまさに崩壊寸前です。床下から出て、縁側を注意して調べてみますと、今まで気づきませんでしたのに、蟻害の特徴である直線状の食痕が縁板や敷居に明らかに認められました（写真18）。日頃注意して見

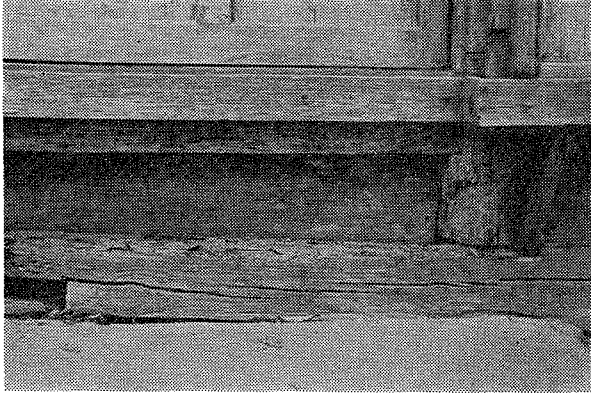
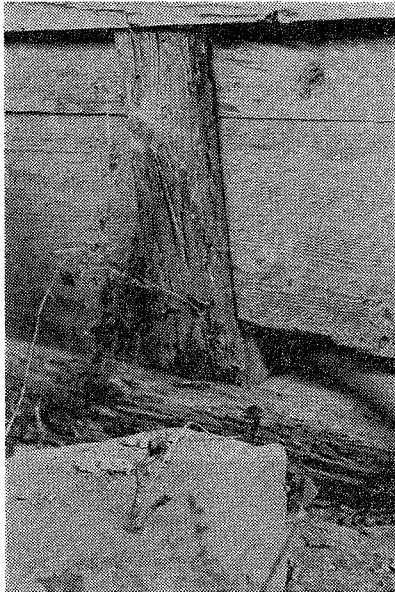
写真21 土台の蟻害

く、俗にいうキクイムシの被害ですが、多分シバンムシの被害と思います。写真21, 22は地面に接している低い土台ですが、もちろんひどい被害が見られ、その上の柱も同様に加害されています。

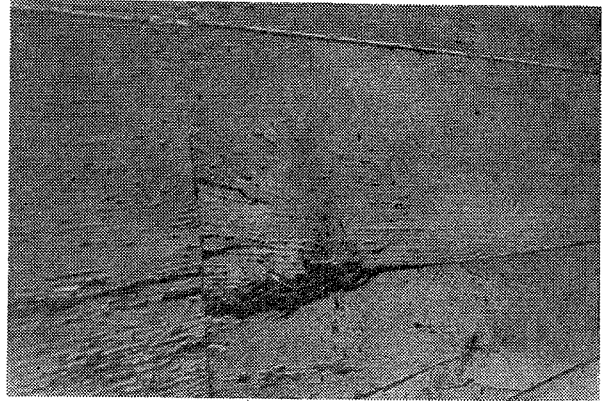
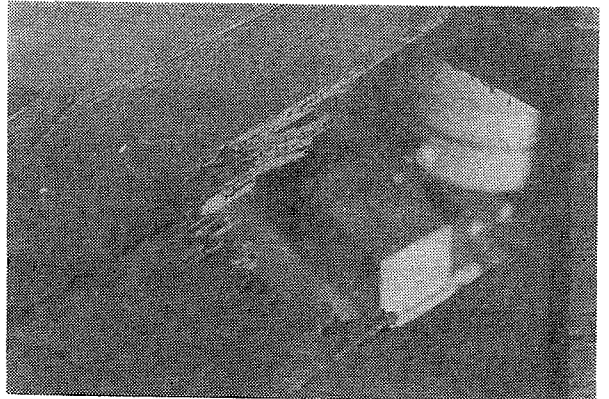
写真28 土蔵の2階の床の蟻害

ってみますと、写真27に見られるように、雨戸の敷居にまで被害をうけておりました。さらに、西土蔵（米倉）の2階にも上がってみましたら、写真28に見られるとおり、2階の床も食い荒らされ、とくにひどい場所は、写真29のように、床板がはずれてしまい、階下が見られる有様になっておりました。
